COMUNE DI BORGO SAN DALMAZZO

PIANO PER L'ELIMINAZIONE DELLE BARRIERE ARCHITETTONICHE (P.E.B.A.)

RELAZIONE ILLUSTRATIVA

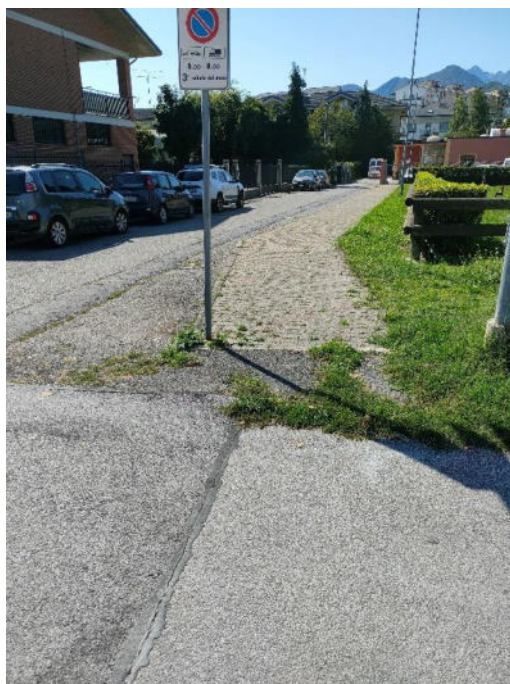
Figura 12 - Criticità L85PAV

L85PAV: la pavimentazione degradata e sconnessa è motivo di fastidio nella percorrenza e può rendere difficoltosa il passaggio soprattutto per l'utenza in sedia a ruote non accompagnata.

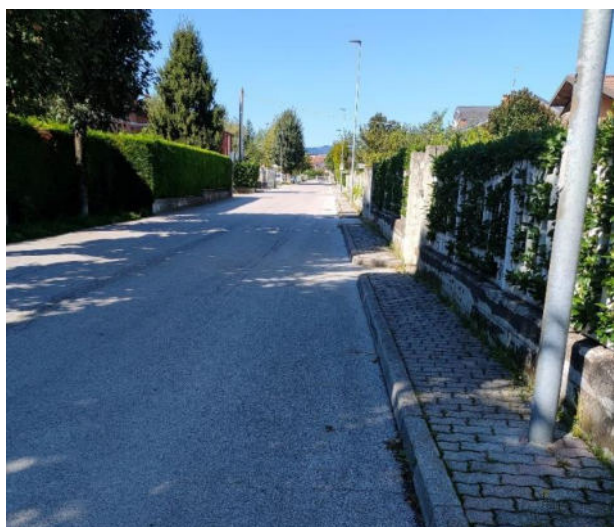
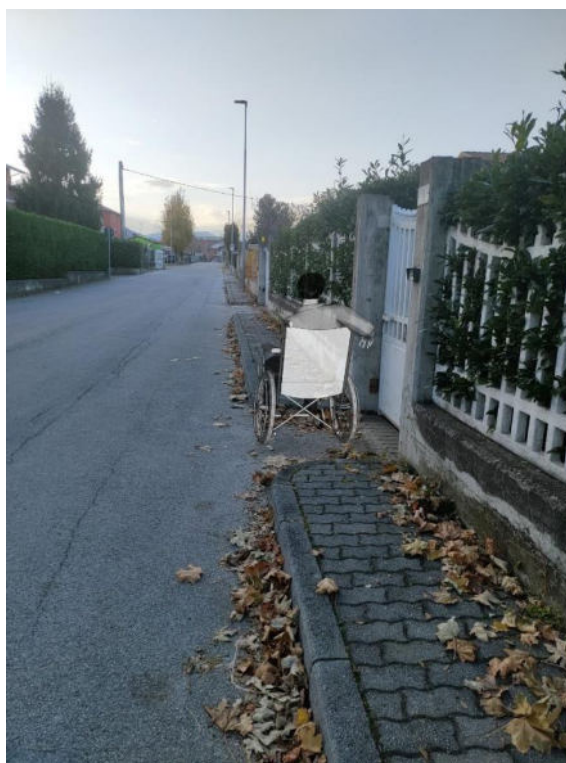
Figura 13 - Criticità L84MPP

L84MPP: il marciapiede presente risulta impraticabile con sedia a ruote e altri ausili per la mobilità poiché è interrotto da molti passi carrai e i dislivelli non sono superati con rampe. La scarsa comodità del marciapiede contribuisce alla percorrenza del tratto sulla strada in promiscuità con il traffico veicolare.

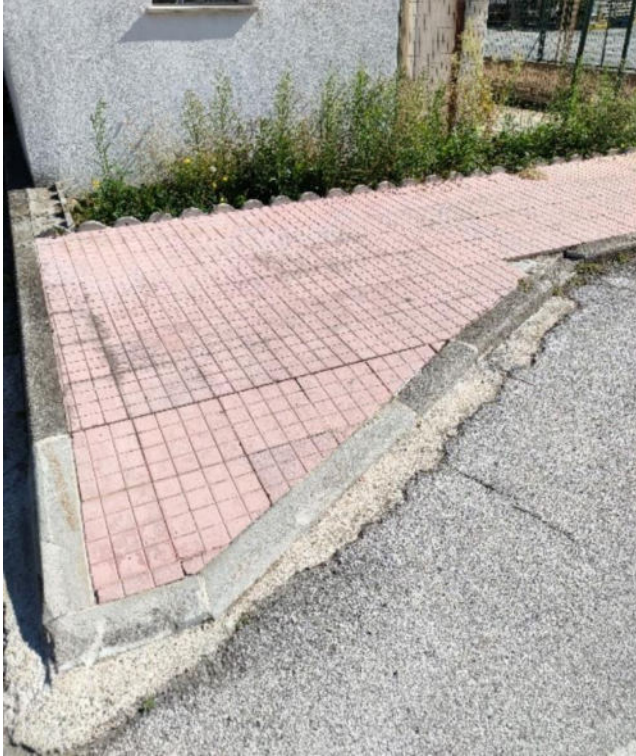
Figura 14 - Criticità I80RMP

I80RMP: il profilo della rampa e la sua pendenza creano difficoltà nella percorrenza e può suscitare timore nella discesa ha dichiarato un'ospite del centro diurno. La percorrenza in autonomia può risultare difficoltosa e poco sicura vista la mancanza di segnaletica orizzontale per l'attraversamento pedonale.

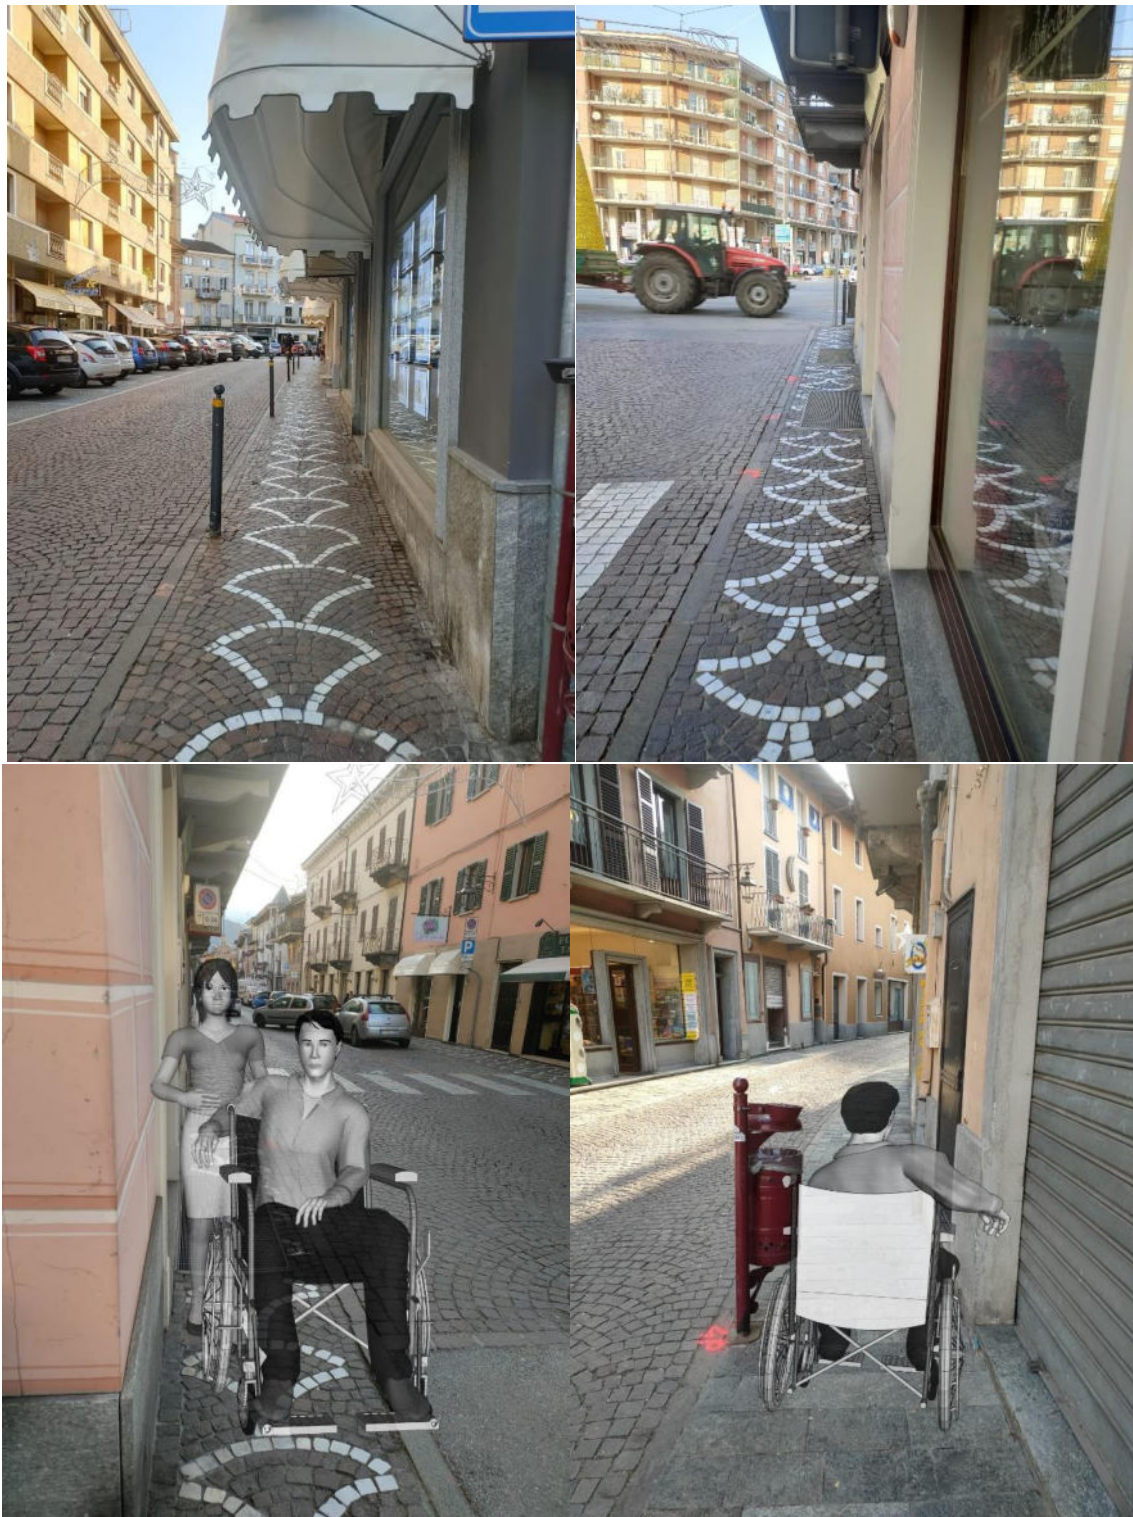
Figura 15 - Percorsi pedonali centro storico

I percorsi pedonali nel centro storico non sono stati individuati come criticità poiché la loro larghezza rispetta la misura minima di 90cm richiesta per legge. La percorrenza non è però garantita in sicurezza. Il marciapiede complanare al piano strada garantisce l'accessibilità, ma se più di una persona transita l'invasione dell'area destinata al traffico veicolare è obbligata essendo non sempre presente uno spazio per cedere il passo.

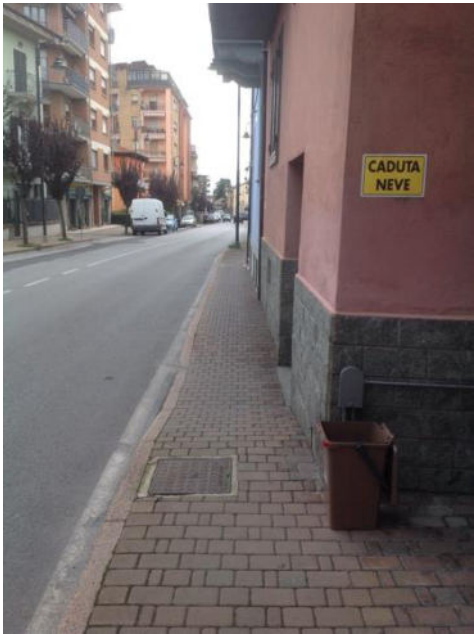
Particella catastale STRADA		Commento Difficoltà percorrenza in sedia a ruote

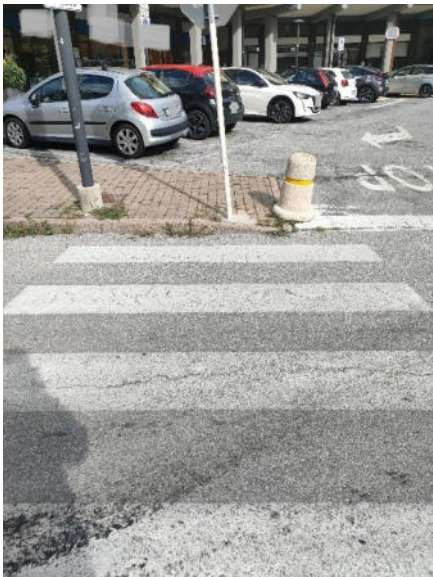
N°	7		
<p>BARRIERE ARCHITETTONICHE</p> <p>

Scheda barriere architettoniche e sensoriali		BORGIO SAN DALMAZZO	
N° percorso	A	Data rilievo	06-09-2024
Indirizzo (Via/Piazza...)	Via Lovera		
Note Localizzazione			
Dati dimensionali (se pertinenti)			
Codice scheda A7RMP	Descrizione tipologica e Fotografica		
Tipologia	RMP	<p>L'attraversamento pedonale si conclude su un gradino</p>

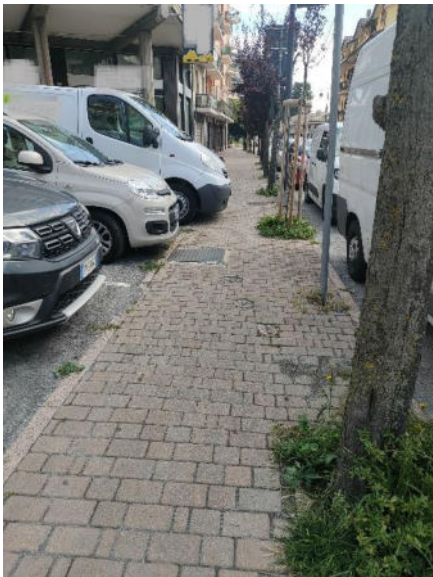
N°	10		
<p>BARRIERE ARCHITETTONICHE</p> <p>

Scheda barriere architettoniche e sensoriali		BORGO SAN DALMAZZO	
N° percorso	A	Data rilievo	06-09-2024
Indirizzo (Via/Piazza...)	Via Lovera		
Note Localizzazione			
Dati dimensionali (se pertinenti)			
Codice scheda A10PAV	Descrizione tipologica e Fotografica		
Tipologia	PAV	<p>La presenza dei chiusini crea degli avvallamenti.</p>

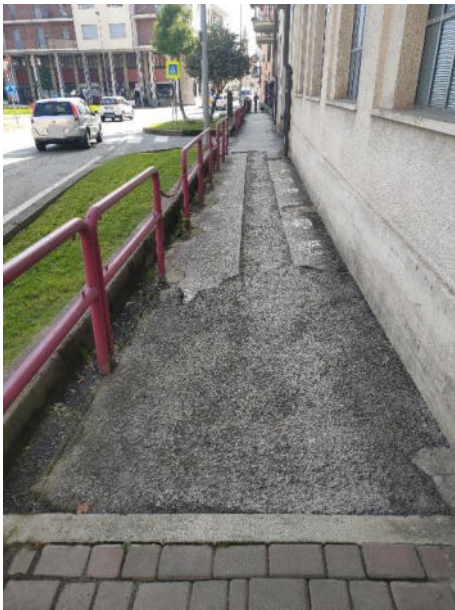
Tipologia				PAV
N°				14
BARRIERE ARCHITETTONICHE <div style="text-align: center;">

Scheda barriere architettoniche e sensoriali		BORGO SAN DALMAZZO		
N° percorso	A	Data rilievo	06-09-2024	
Indirizzo (Via/Piazza...)	Via Pais			
Note Localizzazione				
Dati dimensionali (se pertinenti)				
Codice scheda A14PAV	Descrizione tipologica e Fotografica Pavimentazione sconnessa.

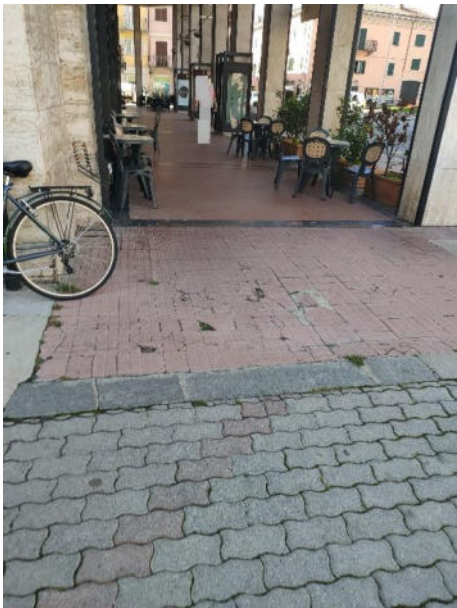
Scheda barriere architettoniche e sensoriali		BORGO SAN DALMAZZO	
N° percorso	B	Data rilievo	06-09-2024
Indirizzo (Via/Piazza...)	Corso Barale		
Note Localizzazione			
Dati dimensionali (se pertinenti)			
Codice scheda B19PAV	Descrizione tipologica e Fotografica		
Tipologia	PAV	Pavimentazione sconnessa

N°	19		
BARRIERE ARCHITETTONICHE <div style="display: flex; align-items: center; justify-content: center;"> <div style="width: 20px; height: 20px; background-color: black; border-radius: 50%; margin-right: 10px;"></div> Barriera singola </div> <div style="display: flex; align-items: center; justify-content: center; margin-top: 20px;"> <div style="width: 20px; height: 20px; border: 2px solid black; border-radius: 50%; margin-right: 10px;"></div> Barriera complessa </div>			
Particella catastale 1564	Commento La pavimentazione sconnessa è motivo di disturbo e pericolo per la percorrenza del tratto.

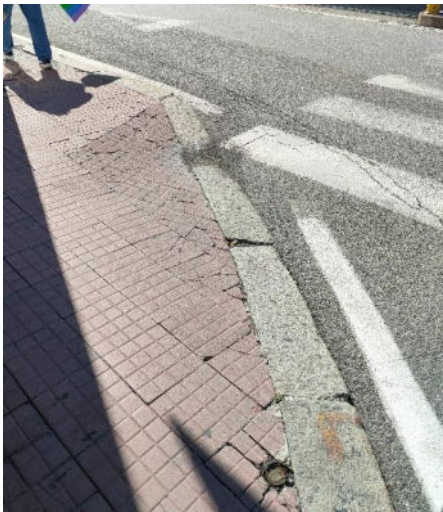
Particella catastale 1564	Commento Pericolo elevato essendo la rampa su strada trafficata e con angolo cieco

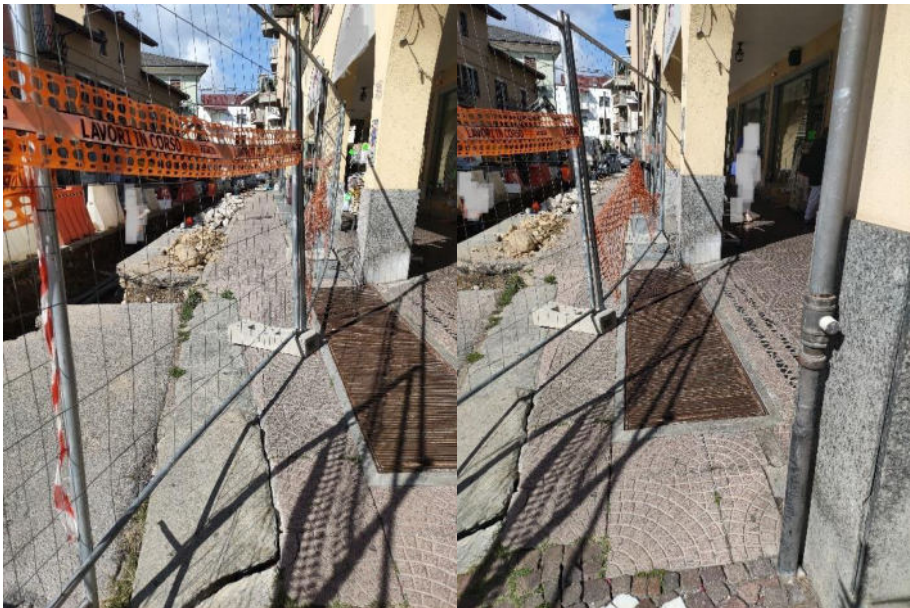
N°	22		
<p>BARRIERE ARCHITETTONICHE</p> <p>○ Barriera singola</p> <p>● Barriera complessa</p>			
Particella catastale 92	<p>Commento</p> <p>La pavimentazione sconnessa è motivo di disturbo e pericolo per la percorrenza del tratto.</p>

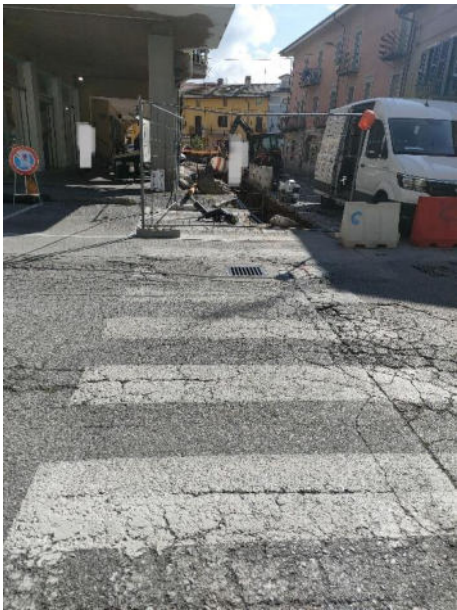
N°	23		
BARRIERE ARCHITETTONICHE <div style="text-align: center;">

Scheda barriere architettoniche e sensoriali		BORGO SAN DALMAZZO	
N° percorso	B	Data rilievo	06-09-2024
Indirizzo (Via/Piazza...)	Via Bergia		
Note Localizzazione			
Dati dimensionali (se pertinenti)			
Codice scheda B23ATT	Descrizione tipologica e Fotografica		
Tipologia	ATT	Pavimentazione attraversamento sconnessa.

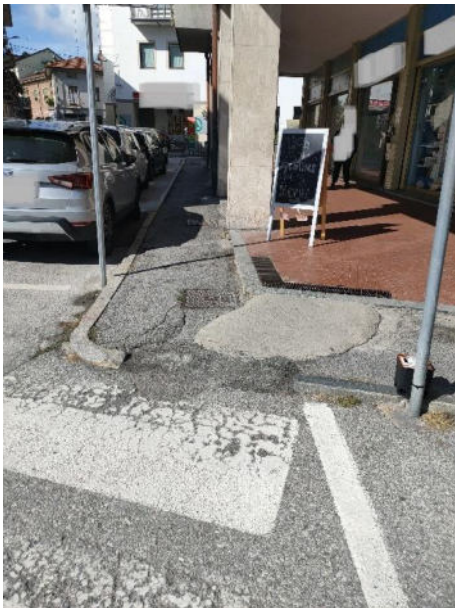
N°	24		
BARRIERE ARCHITETTONICHE <div style="text-align: center;">

Scheda barriere architettoniche e sensoriali		BORGO SAN DALMAZZO	
N° percorso	B	Data rilievo	06-09-2024
Indirizzo (Via/Piazza...)	Via Bergia		
Note Localizzazione			
Dati dimensionali (se pertinenti)			
Codice scheda B24RMP	Descrizione tipologica e Fotografica		
Tipologia	RMP	Pavimentazione rampa sconnessa.

</div> Rampa parallela al senso di marcia laterale in porfido= €360/cad (200€/mq)			
	Alto	Medio		Basso
		x		
		x		
				x
	x			
Grado accessibilità	○ Ottimo	○ Buono	● Limitato	○ Scarso

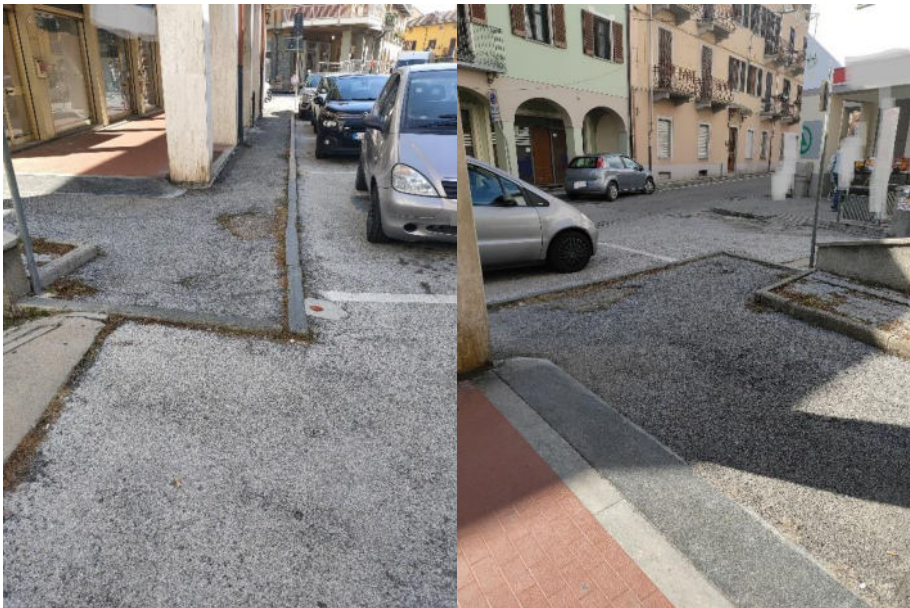
N°	25		
<p>BARRIERE ARCHITETTONICHE</p> <p>● Barriera singola</p> <p>○ Barriera complessa</p>			
Particella catastale 1169	<p>Commento</p> <p>In assenza della rampa di raccordo il percorso pedonale definito dal marciapiede manca di continuità.</p>

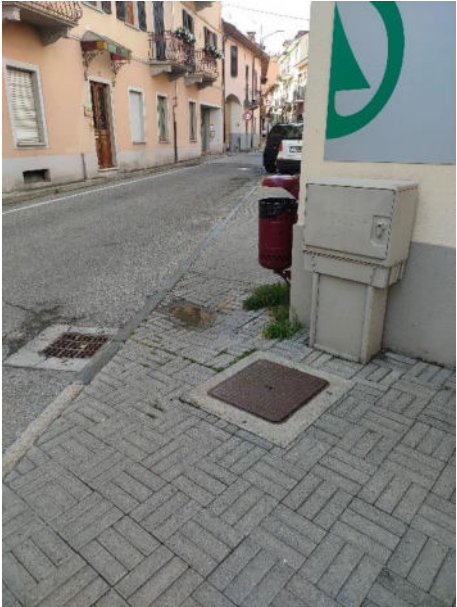
Scheda barriere architettoniche e sensoriali		BORGO SAN DALMAZZO	
N° percorso	B	Data rilievo	06-09-2024
Indirizzo (Via/Piazza...)	Via Bergia		
Note Localizzazione			
Dati dimensionali (se pertinenti)			
Codice scheda B26MPP	Descrizione tipologica e Fotografica		
Tipologia	MPP	Assenza percorso pedonale dedicato.	
N°	26		
BARRIERE ARCHITETTONICHE <div style="text-align: center;">   Barriera singola </div> <div style="text-align: center;">   Barriera complessa </div>

Particella catastale 824-1608	Commento Il percorso pedonale è discontinuo e con pavimentazione sconnessa. L'utenza è costretta a percorrere il tratto in strada.

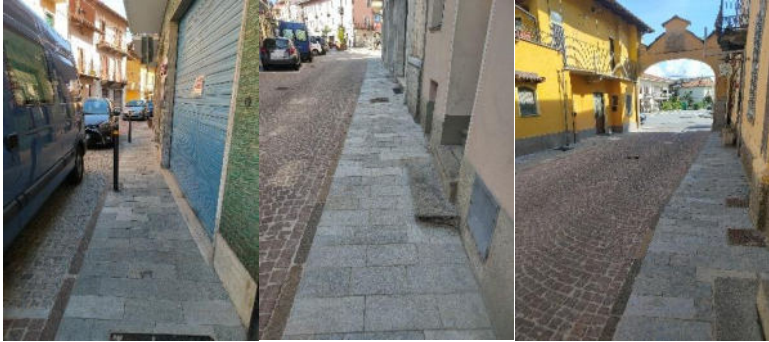
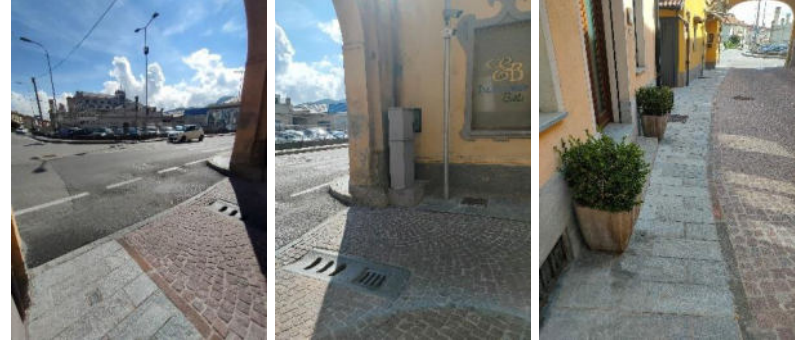
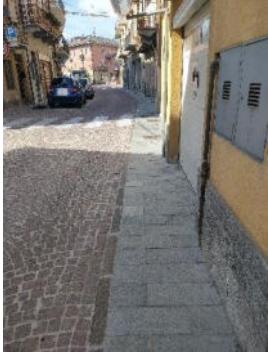
Particella catastale STRADA	Commento Il percorso pedonale è discontinuo. L'utenza è costretta a percorrere alcuni tratti in strada.			
Utenza di riferimento

Esempi di intervento consigliati Lato EST Riposizionamento paletti parapetonali (larghezza marciapiede 90 cm) + ridefinizione spazi carreggiata per definire un percorso pedonale continuo e accessibile. Stima costi Realizzazione di pavimentazione in porfido = 200€/mq			
	Alto	Medio	Basso	
Livello sicurezza		x		
Livello autonomia	x			
Livello comfort	x			
Livello priorità			x	
Grado accessibilità	○ Ottimo	○ Buono	● Limitato	○ Scarso

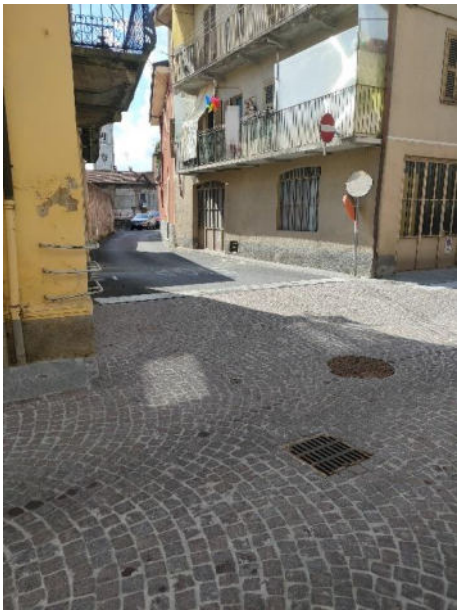
Scheda barriere architettoniche e sensoriali		BORGO SAN DALMAZZO	
N° percorso	C	Data rilievo	06-09-2024
Indirizzo (Via/Piazza...)	Via Don Ghibauda		
Note Localizzazione	Angolo via Riberi		
Dati dimensionali (se pertinenti)			
Codice scheda C28ATT	Descrizione tipologica e Fotografica		
Tipologia	ATT	<p>Assenza attraversamento pedonale.</p>

N°	28		
<p>BARRIERE ARCHITETTONICHE</p> <p>● Barriera singola</p> <p>○ Barriera complessa</p>			
Particella catastale STRADA	<p>Commento</p> <p>La continuità del percorso pedonale è interrotta.</p>

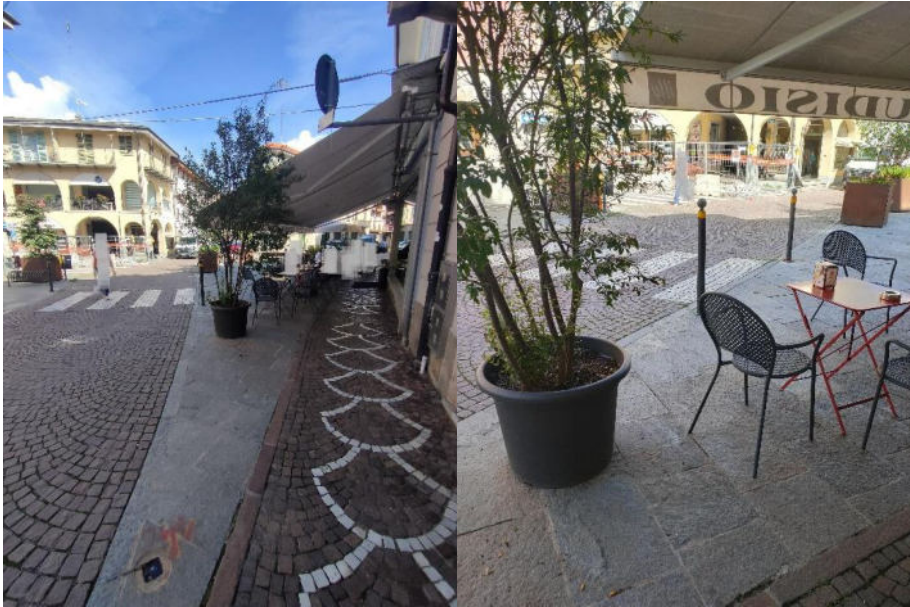
Particella catastale STRADA	Commento Utenza in sedia a ruote, con ausili per la mobilità, carrozzine e passeggini non trova spazio per la connessione se non sul percorso carrabile. L'utenza in generale è costretta a fare una gincana tra gli ostacoli.

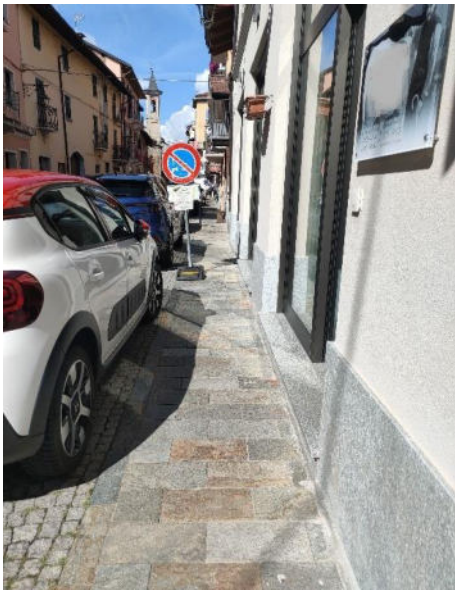
Scheda barriere architettoniche e sensoriali		BORGO SAN DALMAZZO	
N° percorso	C	Data rilievo	06-09-2024
Indirizzo (Via/Piazza...)	Via Marconi		
Note Localizzazione			
Dati dimensionali (se pertinenti)			
Codice scheda C31OTMP	Descrizione tipologica e Fotografica		
Tipologia	OTMP	<p>Restringimento marciapiedi a causa della presenza di segnaletica mobile.</p>

N°	31		
<p>BARRIERE ARCHITETTONICHE</p> <p><input checked="" type="radio"/> Barriera singola</p> <p><input type="radio"/> Barriera complessa</p>			
Particella catastale STRADA	<p>Commento</p> <p>Percorsi pedonali presenti con larghezza sufficiente al passaggio di persone su sedia a ruote. I percorsi sono però ostacolati dalla presenza di segnaletica mobile.</p>

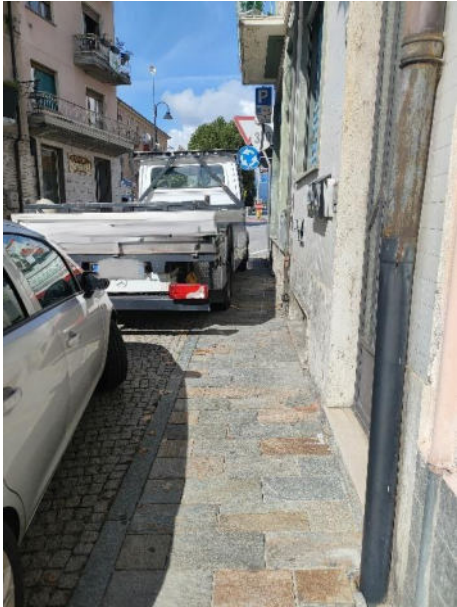
Particella catastale STRADA		Commento Percorsi pedonali presenti con larghezza sufficiente al passaggio di persone su sedia a ruote. I percorsi sono però ostacolati dalla presenza di auto in sosta.

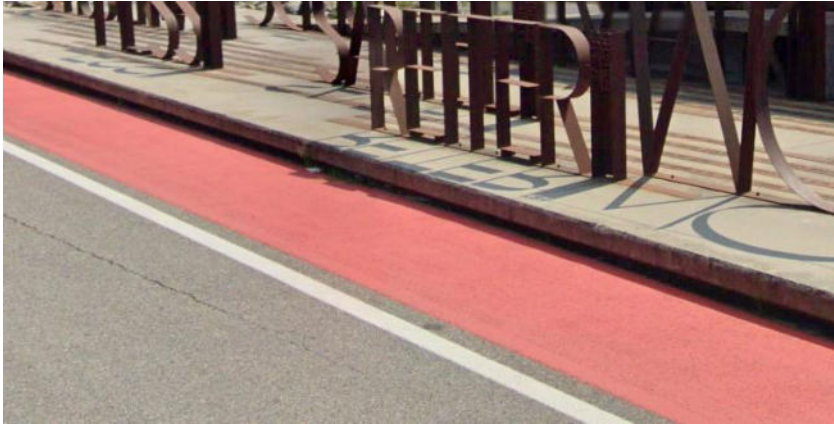
Particella catastale 22		Commento Persone cieche e ipovedenti non hanno riferimenti di guide naturali.

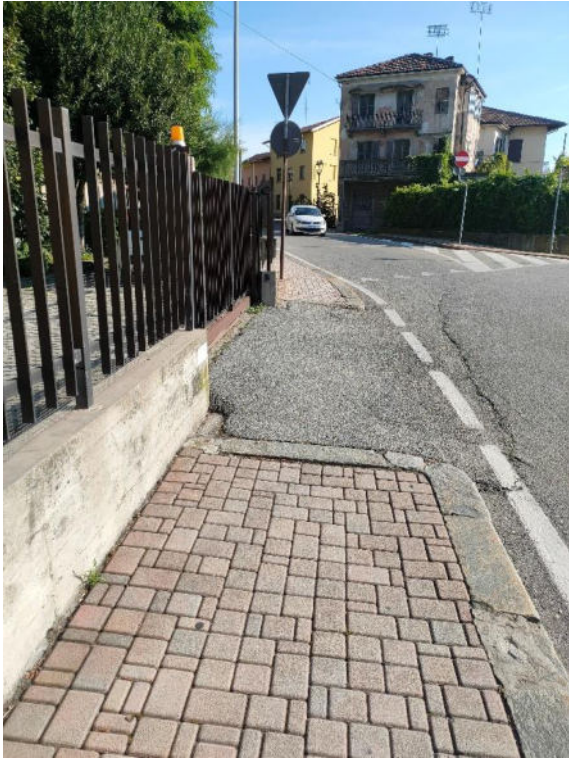
Particella catastale STRADA		Commento La pendenza trasversale elevata crea difficoltà di manovra e un rischio di ribaltamento per gli utenti che utilizzano deambulatori e sedie a rotelle.

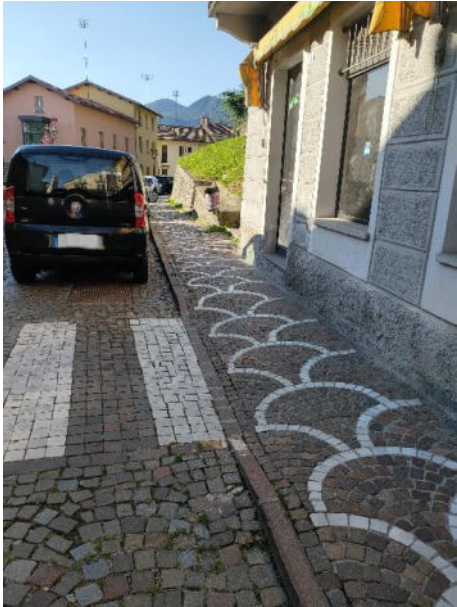
Particella catastale STRADA		Commento La pendenza trasversale elevata crea difficoltà di manovra e un rischio di ribaltamento per gli utenti che utilizzano deambulatori e sedie a rotelle.

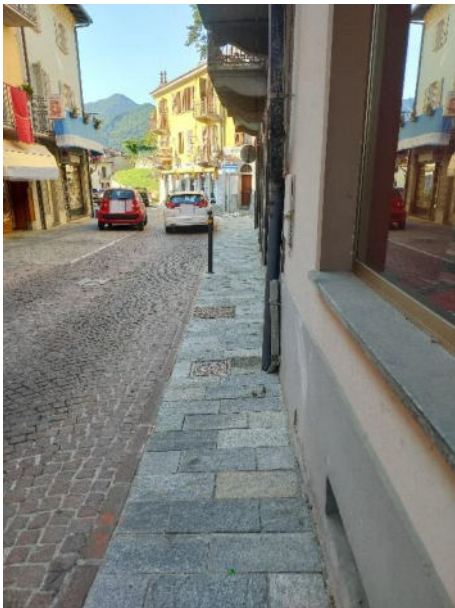
Scheda barriere architettoniche e sensoriali		BORGO SAN DALMAZZO	
N° percorso	D	Data rilievo	10-09-2024
Indirizzo (Via/Piazza...)	Via Roma		
Note Localizzazione			
Dati dimensionali (se pertinenti)			
Codice scheda D48OST	Descrizione tipologica e Fotografica		
Tipologia	OST	<p>Restringimento marciapiede.</p>

N°	48		
<p>BARRIERE ARCHITETTONICHE</p> <p>● Barriera singola</p> <p>○ Barriera complessa</p>			
Particella catastale STRADA	<p>Commento</p> <p>Non è garantito il percorso pedonale accessibile per larghezza insufficiente.</p>

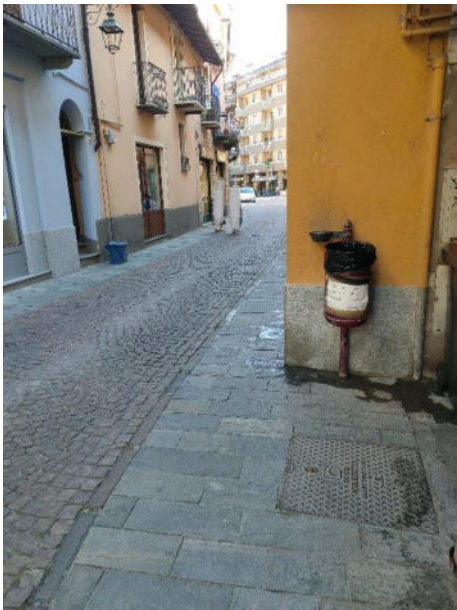
Scheda barriere architettoniche e sensoriali		BORGO SAN DALMAZZO	
N° percorso	D	Data rilievo	10-09-2024
Indirizzo (Via/Piazza...)	Via Roma		
Note Localizzazione			
Dati dimensionali (se pertinenti)			
Codice scheda D49MPP	Descrizione tipologica e Fotografica		
Tipologia	MPP	<p>Restringimento marciapiede.</p>

N°	49		
<p>BARRIERE ARCHITETTONICHE</p> <p>● Barriera singola</p> <p>○ Barriera complessa</p>			
Particella catastale STRADA	<p>Commento</p> <p>Non è garantito il percorso pedonale accessibile per larghezza insufficiente.</p>

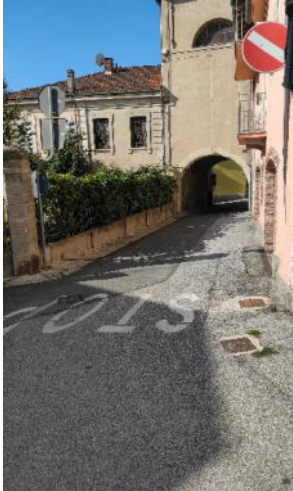
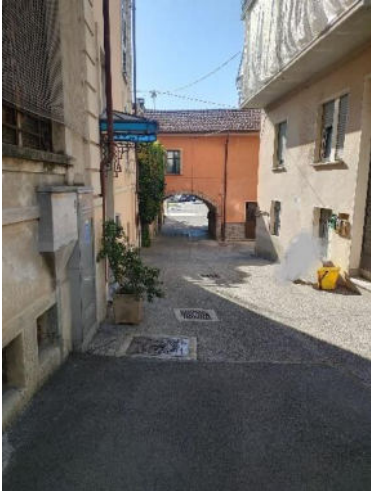
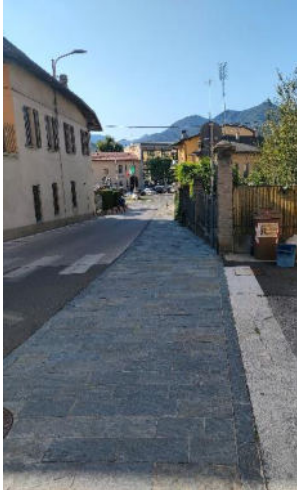
Scheda barriere architettoniche e sensoriali		BORGO SAN DALMAZZO	
N° percorso	E	Data rilievo	10-09-2024
Indirizzo (Via/Piazza...)	Via Avena / Via Dogliani		
Note Localizzazione			
Dati dimensionali (se pertinenti)			
Codice scheda E54MPP	Descrizione tipologica e Fotografica Via Avena / via Quartiere: assenza percorsi pedonale Via Dogliani: marciapiede con pendenza elevata		
Tipologia			
N°			
BARRIERE ARCHITETTONICHE <div style="text-align: center;">   Barriera singola </div> <div style="text-align: center;">   Barriera complessa </div>

Particella catastale STRADA	<p align="center">Commento</p> <p>Percorso pedonale accessibile su via Dogliani, ma pendenza molto elevata per persone in sedia a ruote, specialmente se non accompagnati.</p>			
Utenza di riferimento

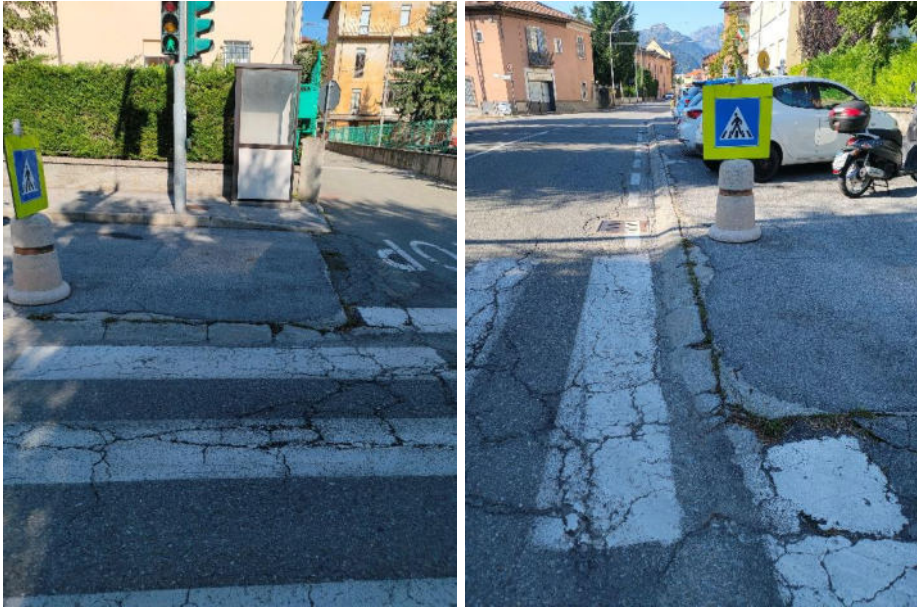
Particella catastale STRADA		Commento L'accessibilità di questo attraversamento semaforizzato è particolarmente importante poiché connette il centro con la Scuola secondaria di primo grado e l'ASL.

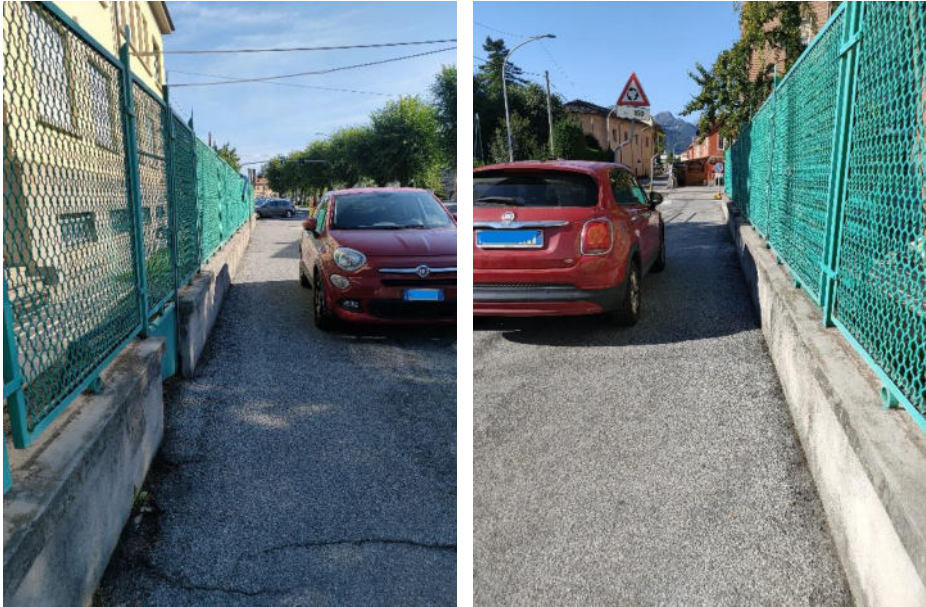
Particella catastale STRADA	Commento Percorso pedonale presente con larghezza sufficiente al passaggio di persone su sedia a ruote. I percorsi sono però ostacolati dalla presenza di auto in sosta.

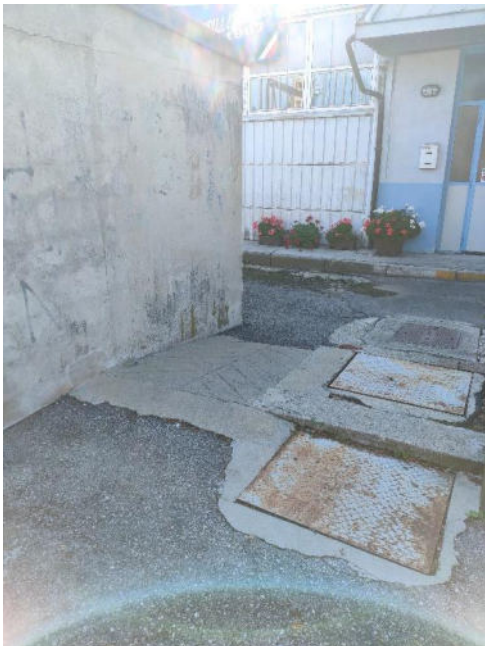
N°	62		
<p>BARRIERE ARCHITETTONICHE</p> <p>● Barriera singola</p> <p>○ Barriera complessa</p>			
Particella catastale 5	<p>Commento</p> <p>Essendo la rampa di connessione con il centro ACLI e la bocciofila, molto frequentate da persone anziane, alcune con difficoltà motorie, è opportuno avere una rampa facilmente praticabile.</p>

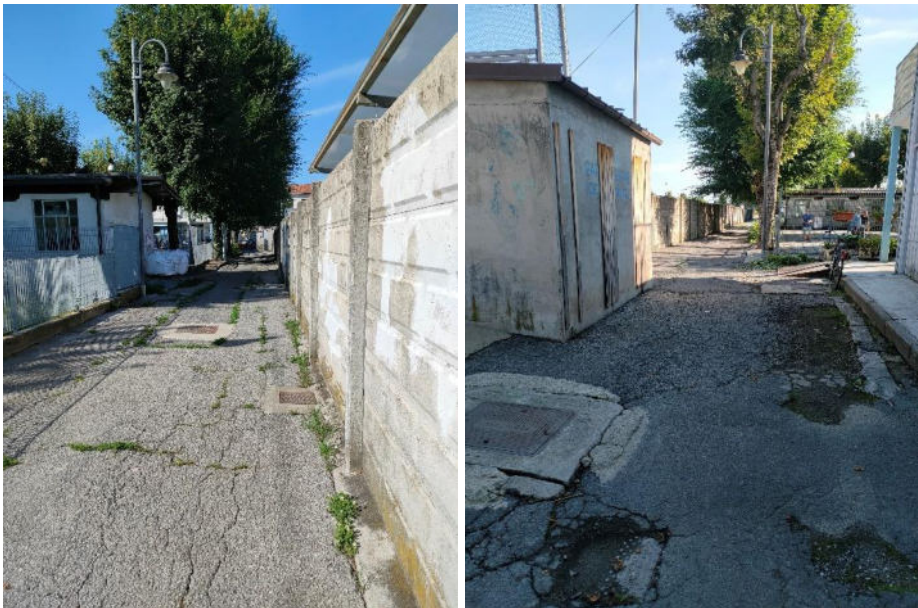
N°	63		
BARRIERE ARCHITETTONICHE <div style="text-align: center;">

Scheda barriere architettoniche e sensoriali		BORGO SAN DALMAZZO	
N° percorso	G	Data rilievo	10-09-2024
Indirizzo (Via/Piazza...)	Via Vittorio Veneto		
Note Localizzazione			
Dati dimensionali (se pertinenti)			
Codice scheda G63PAV	Descrizione tipologica e Fotografica		
Tipologia	PAV	Pavimentazione sconnessa.

Barriera complessa </div>			
Particella catastale 5	Commento La pavimentazione sconnessa è motivo di disturbo e pericolo per la percorrenza del tratto.

Esempi di intervento consigliati Rifacimento della pavimentazione per livellare la superficie. Stima costi Rifacimento asfalto= 40€/mq			
	Alto	Medio		Basso
Livello sicurezza	x			
Livello autonomia				x
Livello comfort				x
Livello priorità		x		
Grado accessibilità

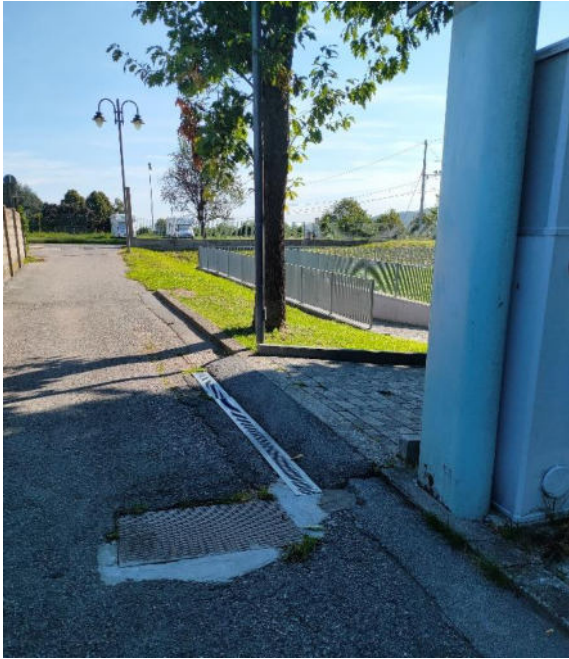
Particella catastale 5		Commento La rampa non è facilmente fruibile per l'utenza in sedia a ruote.

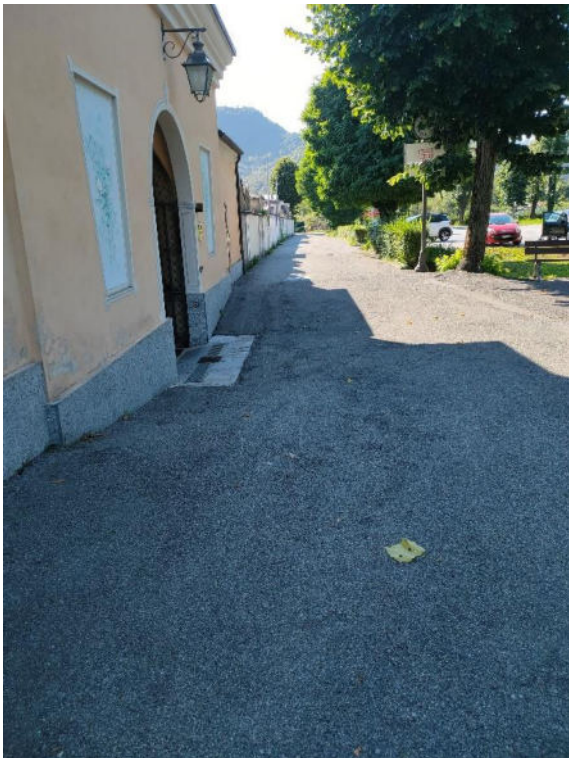
Scheda barriere architettoniche e sensoriali		BORGO SAN DALMAZZO	
N° percorso	G	Data rilievo	10-09-2024
Indirizzo (Via/Piazza...)	Via Vittorio Veneto		
Note Localizzazione	Ingresso cimitero		
Dati dimensionali (se pertinenti)			
Codice scheda G66RMP	Descrizione tipologica e Fotografica		
Tipologia	RMP	<p>Rampa ingresso marciapiede con pendenza elevata</p>

N°	66		
<p>BARRIERE ARCHITETTONICHE</p> <p><input checked="" type="radio"/> Barriera singola</p> <p><input type="radio"/> Barriera complessa</p>			
Particella catastale STRADA	<p>Commento</p> <p>Difficoltà percorrenza in sedia a ruote e per persone con difficoltà deambulatorie</p>

Esempi di intervento consigliati Diminuire la pendenza della rampa. Stima costi Realizzazione rampa ingresso cimitero con area di sosta prima del cancello di ingresso Rifacimento asfalto= 40€/mq			
	Alto	Medio	Basso	
Livello sicurezza		x		
Livello autonomia			x	
Livello comfort			x	
Livello priorità		x		
Grado accessibilità

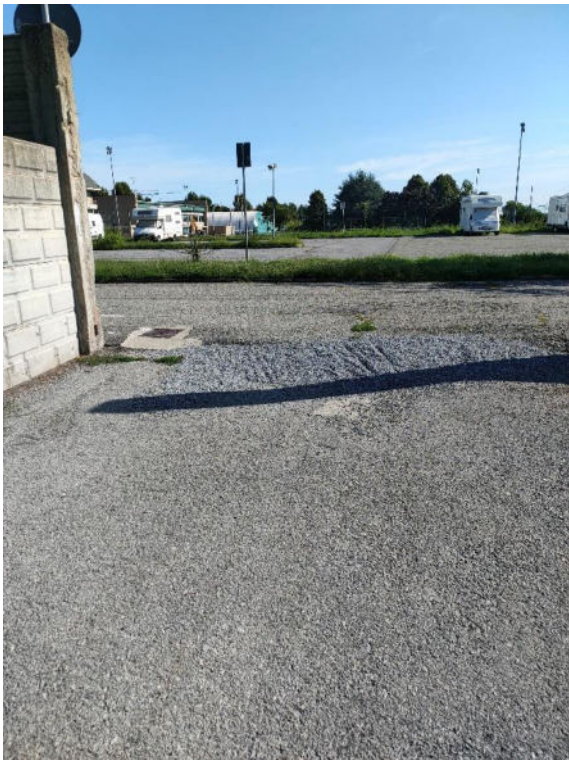
N°	67		
<p>BARRIERE ARCHITETTONICHE</p> <p>● Barriera singola</p> <p>○ Barriera complessa</p>			
Particella catastale STRADA	<p>Commento</p> <p>Il fondo ghiaioso rende difficoltoso il passaggio in sedia a ruote.</p>

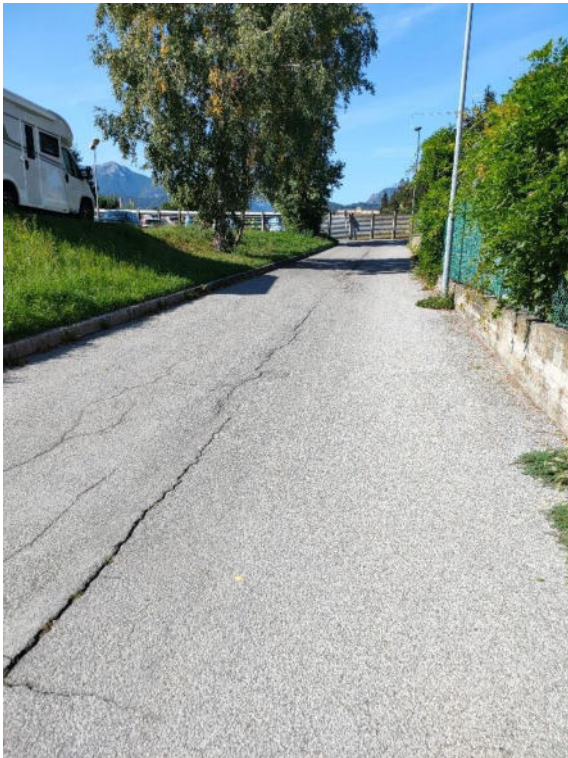
Scheda barriere architettoniche e sensoriali		BORGO SAN DALMAZZO		
N° percorso	G	Data rilievo	10-09-2024	
Indirizzo (Via/Piazza...)	Via Vittorio Veneto			
Note Localizzazione				
Dati dimensionali (se pertinenti)				
Codice scheda G68MPP	Descrizione tipologica e Fotografica Il percorso pedonale non è presente a tratti.

Barriera singola </div> <div style="text-align: center;">   Barriera complessa </div>				
Particella catastale STRADA		Commento Il percorso pedonale è discontinuo. L'utenza è costretta a percorrere alcuni tratti in strada.

Esempi di intervento consigliati Realizzazione percorso pedonale accessibile con larghezza almeno 90 cm Stima costi Verniciatura percorso ciclopedonale= 100€/ml			
	Alto	Medio	Basso	
Livello sicurezza		x		
Livello autonomia	x			
Livello comfort			x	
Livello priorità			x	
Grado accessibilità

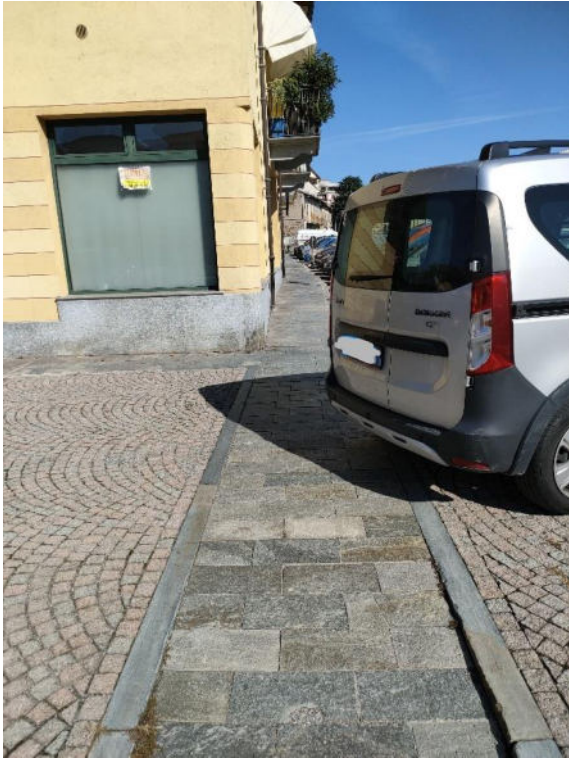
Particella catastale STRADA		Commento Il restringimento del marciapiede costringe l'utenza con ausili alla mobilità a continuare il loro percorso nell'area del parcheggio.

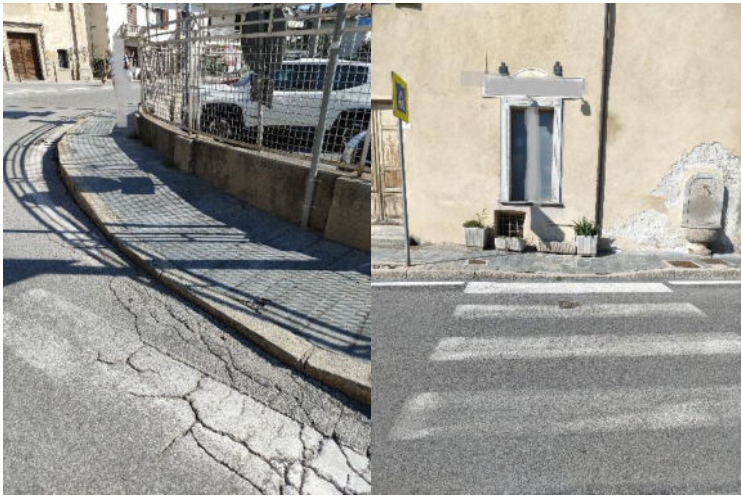
Scheda barriere architettoniche e sensoriali		BORGO SAN DALMAZZO	
N° percorso	H	Data rilievo	10-09-2024
Indirizzo (Via/Piazza...)	Via Vittorio Veneto		
Note Localizzazione			
Dati dimensionali (se pertinenti)	h. gradino rampa 5cm		
Codice scheda H73RMP	Descrizione tipologica e Fotografica		
Tipologia	RMP	Rampa attraversamento con gradino di 5cm	
N°	73		
<p>BARRIERE ARCHITETTONICHE</p> <p>● Barriera singola</p> <p>○ Barriera complessa</p>

Particella catastale STRADA	<p>Commento</p> <p>Difficoltà percorrenza in sedia a ruote</p>

Rampa parallela al senso di marcia doppio scivolo in porfido= €450/cad (200€/mq)

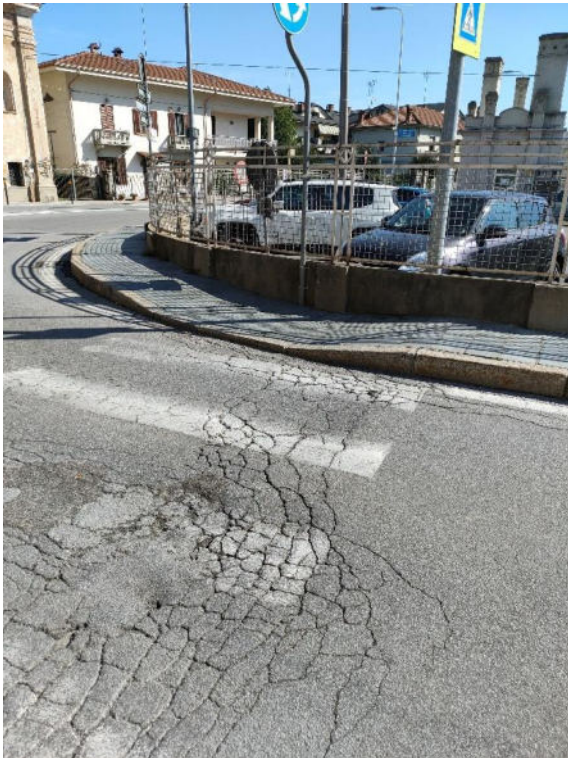
N°	74		
<p>BARRIERE ARCHITETTONICHE</p> <p>

Scheda barriere architettoniche e sensoriali		BORGO SAN DALMAZZO	
N° percorso	H	Data rilievo	10-09-2024
Indirizzo (Via/Piazza...)			
Note Localizzazione			
Dati dimensionali (se pertinenti)			
Codice scheda		Descrizione tipologica e Fotografica	
		Pavimentazione sconnessa.	
Tipologia	PAV

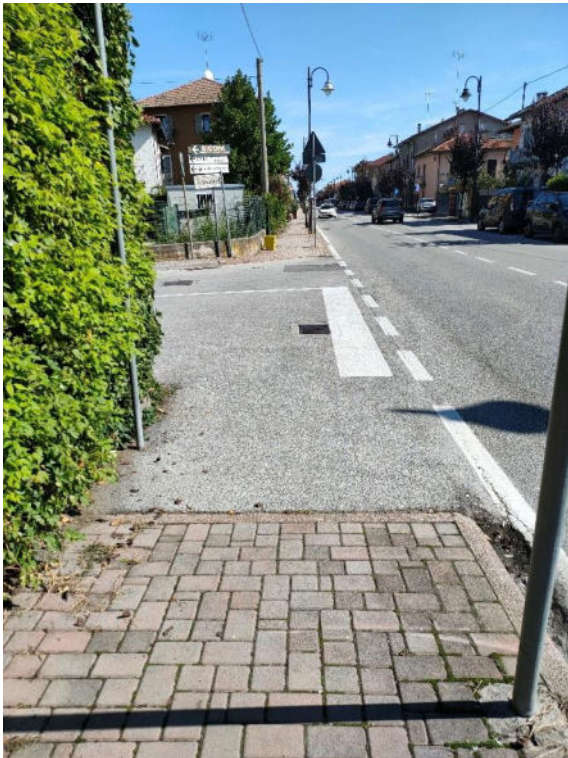
<p>Particella catastale STRADA</p>		<p>Commento La mancanza dell'attraversamento pedonale è ragione di pericolo</p>

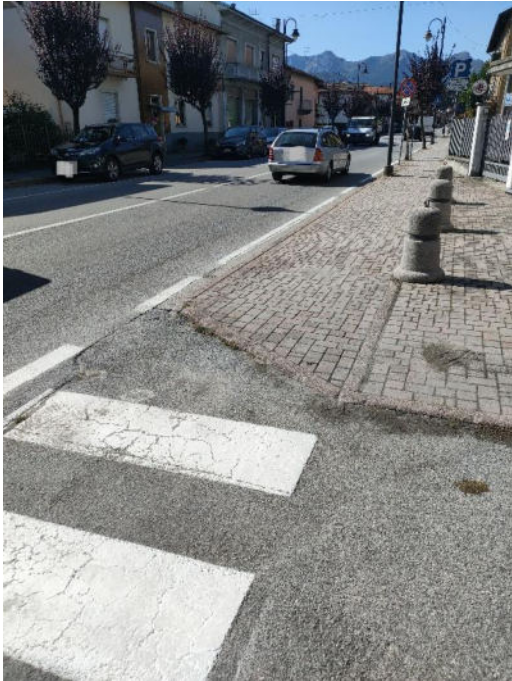
N°	87		
<p>BARRIERE ARCHITETTONICHE</p> <p>● Barriera singola</p> <p>○ Barriera complessa</p>			
Particella catastale STRADA	<p>Commento</p> <p>La pavimentazione sconnessa è motivo di disturbo e pericolo per la percorrenza del tratto.</p>

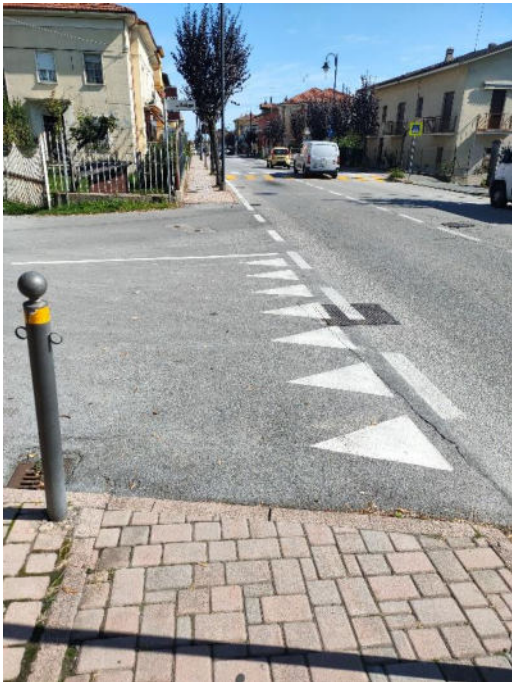
Tipologia				ATT
N°				88
BARRIERE ARCHITETTONICHE <div style="text-align: center;">

Scheda barriere architettoniche e sensoriali		BORGO SAN DALMAZZO		
N° percorso	I	Data rilievo	10-09-2024	
Indirizzo (Via/Piazza...)	Corso Barale			
Note Localizzazione				
Dati dimensionali (se pertinenti)				
Codice scheda I88ATT	Descrizione tipologica e Fotografica Assenza attraversamento pedonale in continuità del percorso pedonale

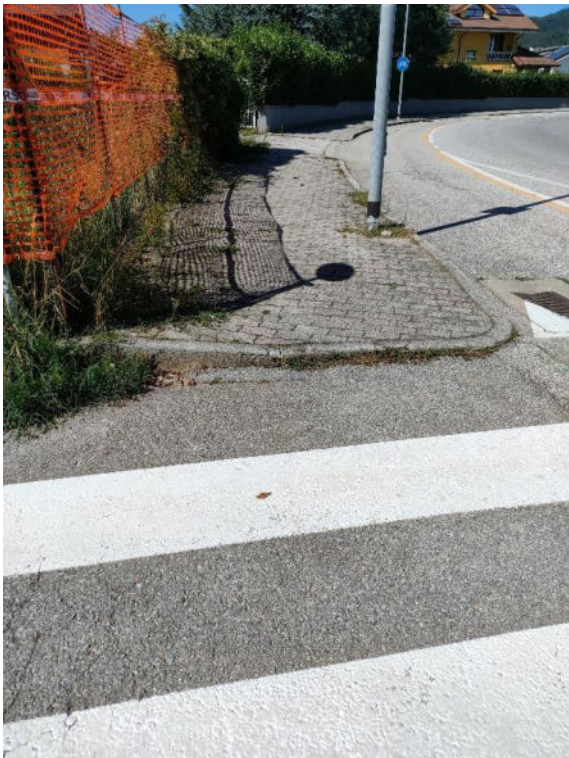
N°	104		
<p>BARRIERE ARCHITETTONICHE</p> <p>

Scheda barriere architettoniche e sensoriali		BORGO SAN DALMAZZO	
N° percorso	K	Data rilievo	10-09-2024
Indirizzo (Via/Piazza...)	Via Don Sturzo Luigi		
Note Localizzazione			
Dati dimensionali (se pertinenti)	Gradino altezza variabile h.2,5cm-5cm		
Codice scheda K104RMP	Descrizione tipologica e Fotografica		
Tipologia	RMP	<p>Rampa sconnessa e con gradino.</p>

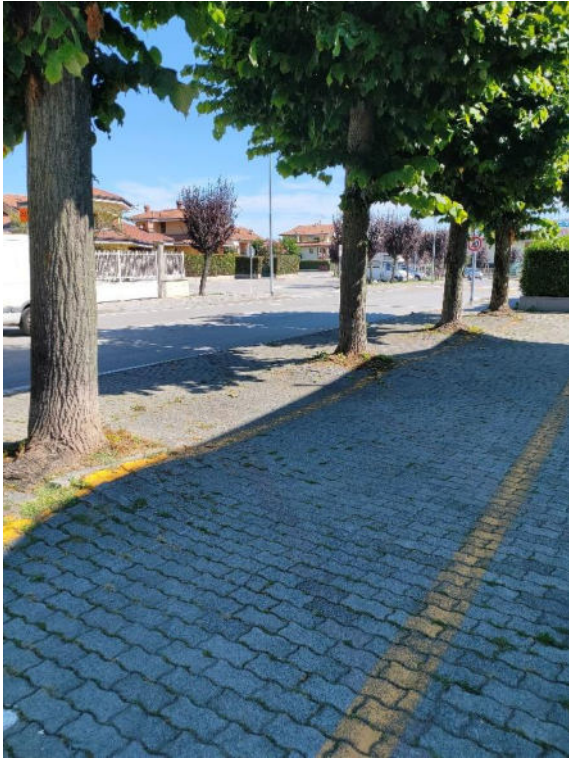
Particella catastale 976		Commento La pavimentazione sconnessa è motivo di disturbo e pericolo per la percorrenza del tratto.
