COMUNE DI BORGO SAN DALMAZZO

PIANO PER L'ELIMINAZIONE DELLE BARRIERE ARCHITETTONICHE (P.E.B.A.)

RELAZIONE ILLUSTRATIVA

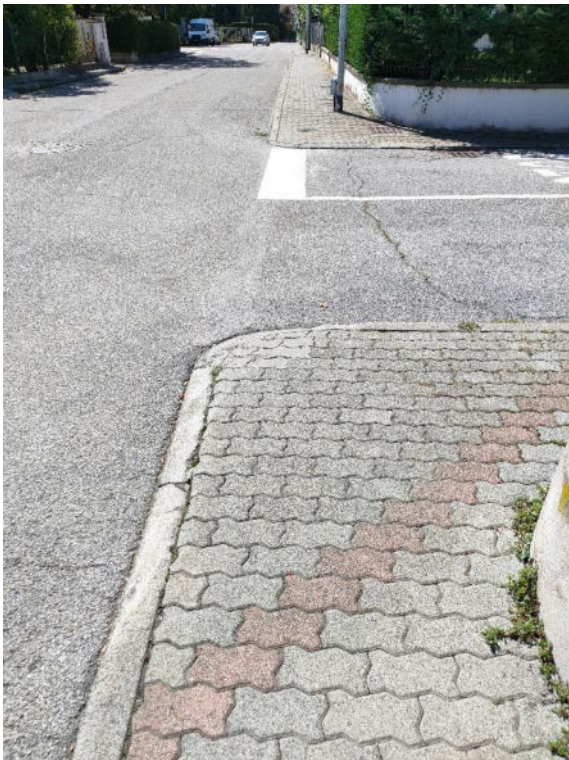
Scheda barriere architettoniche e sensoriali		BORGO SAN DALMAZZO	
N° percorso	K	Data rilievo	10-09-2024
Indirizzo (Via/Piazza...)	Via Tesoriere		
Note Localizzazione	Incrocio via Pietro Nenni		
Dati dimensionali (se pertinenti)			
Codice scheda K113ATT	Descrizione tipologica e Fotografica		
Tipologia	ATT	<p>Assenza attraversamento pedonale in continuità del percorso pedonale</p>

N°	113		
<p>BARRIERE ARCHITETTONICHE</p> <p>  Barriera singola</p> <p>  Barriera complessa</p>			
Particella catastale STRADA	<p>Commento</p> <p>La mancanza dell'attraversamento pedonale è ragione di pericolo</p>

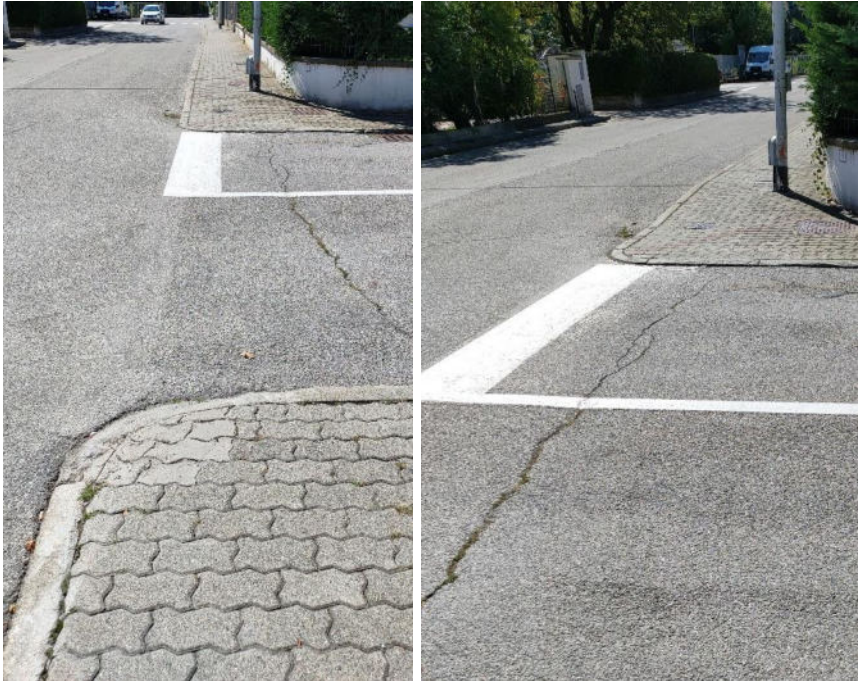
Particella catastale STRADA	Commento La pavimentazione sconnessa rende difficoltoso l'accesso al marciapiede da parte dell'utenza in sedia a ruote

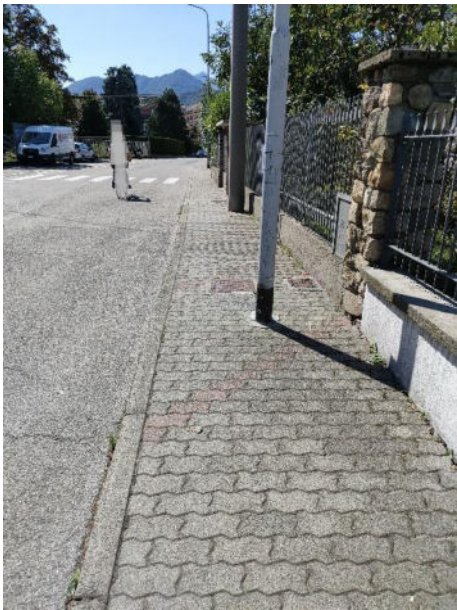
Scheda barriere architettoniche e sensoriali		BORGIO SAN DALMAZZO	
N° percorso	K	Data rilievo	10-09-2024
Indirizzo (Via/Piazza...)	Via Tesoriere		
Note Localizzazione			
Dati dimensionali (se pertinenti)	75cm larghezza percorribile senza ostacoli		
Codice scheda K115ARR	Descrizione tipologica e Fotografica		
Tipologia	ARR	<p>Il palo dell'illuminazione pubblica su percorso pedonale</p>

N°	115		
<p>BARRIERE ARCHITETTONICHE</p> <p>● Barriera singola</p> <p>○ Barriera complessa</p>			
Particella catastale STRADA	<p>Commento</p> <p>Il palo dell'illuminazione pubblica restringe l'area percorribile del percorso pedonale</p>

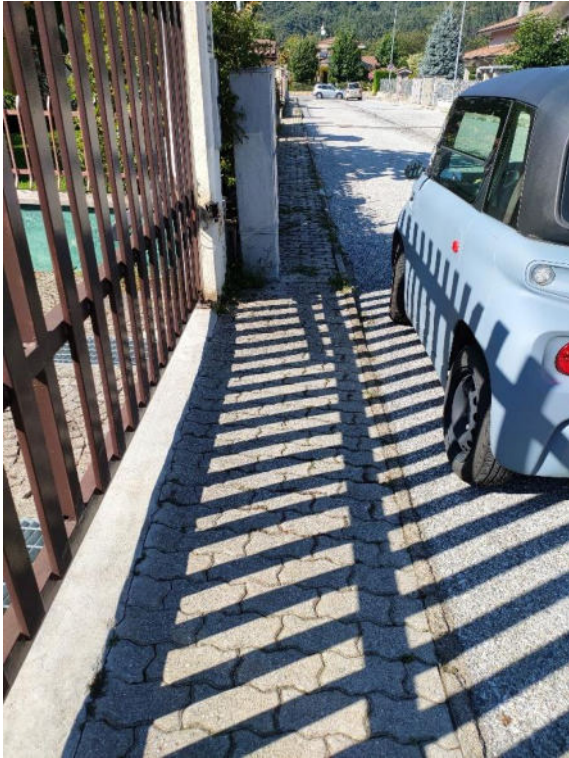
Particella catastale 523	Commento Il restringimento del marciapiede costringe l'utenza con ausili alla mobilità a continuare il loro percorso nell'area ciclabile.			
Utenza di riferimento

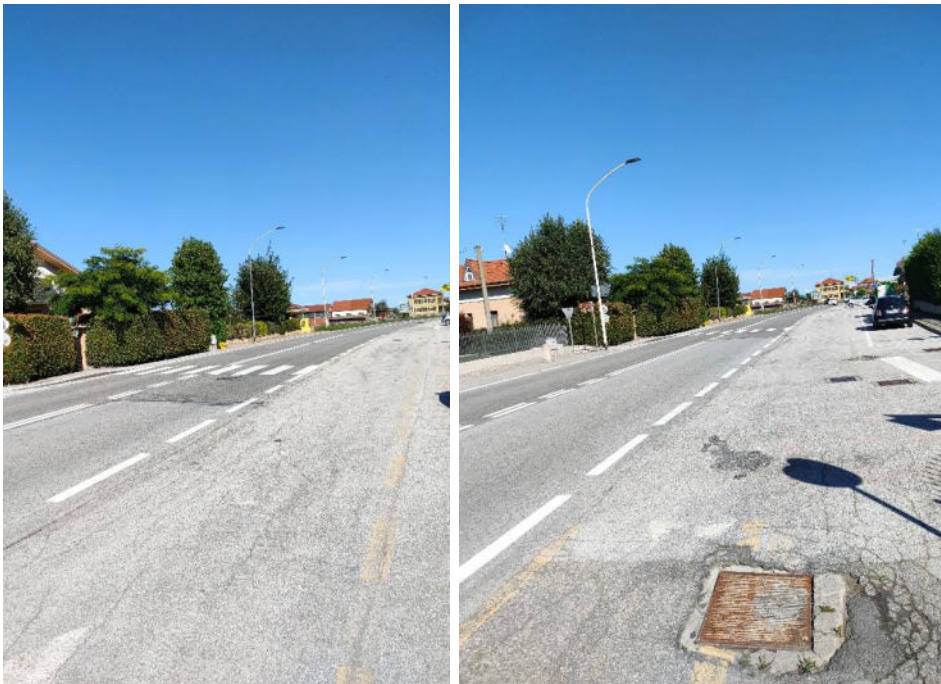
<p>Particella catastale 866-867</p>		<p>Commento Il percorso perdonale è di difficile individuazione</p>

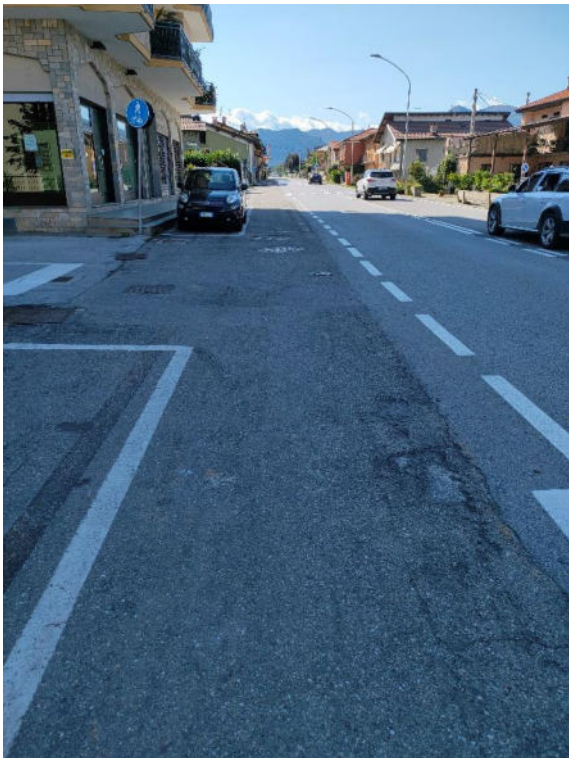
N°	145		
<p>BARRIERE ARCHITETTONICHE</p> <p>● Barriera singola</p> <p>○ Barriera complessa</p>			
Particella catastale 610	<p>Commento</p> <p>La mancanza dell'attraversamento pedonale è ragione di pericolo</p>

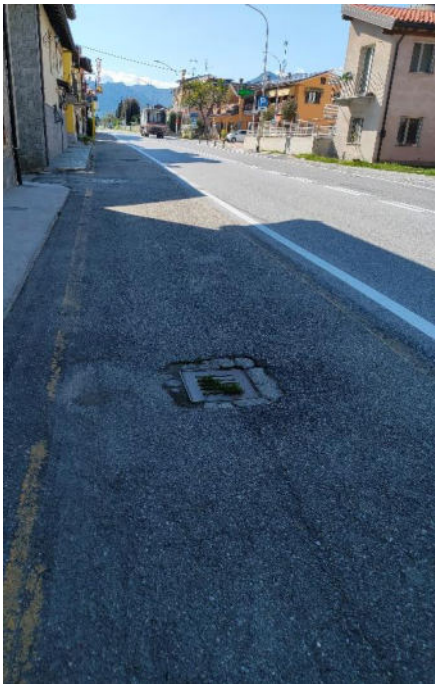
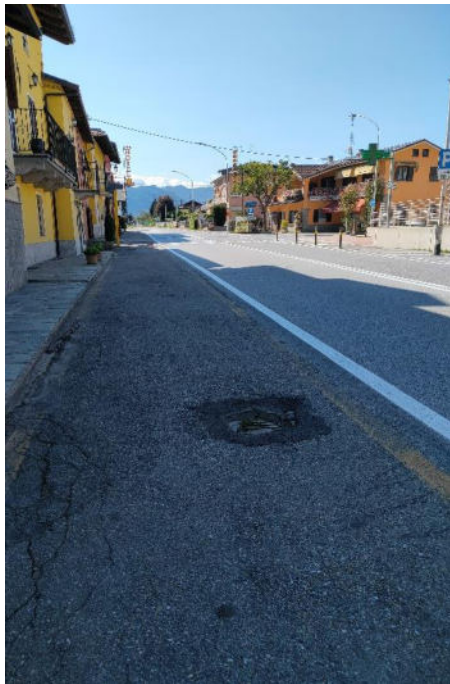
</div>	
N°	146		
<p>BARRIERE ARCHITETTONICHE</p> <p>● Barriera singola</p> <p>○ Barriera complessa</p>			
Particella catastale STRADA	<p>Commento</p> <p>La pavimentazione sconnessa è motivo di disturbo e pericolo per la percorrenza del tratto.</p>

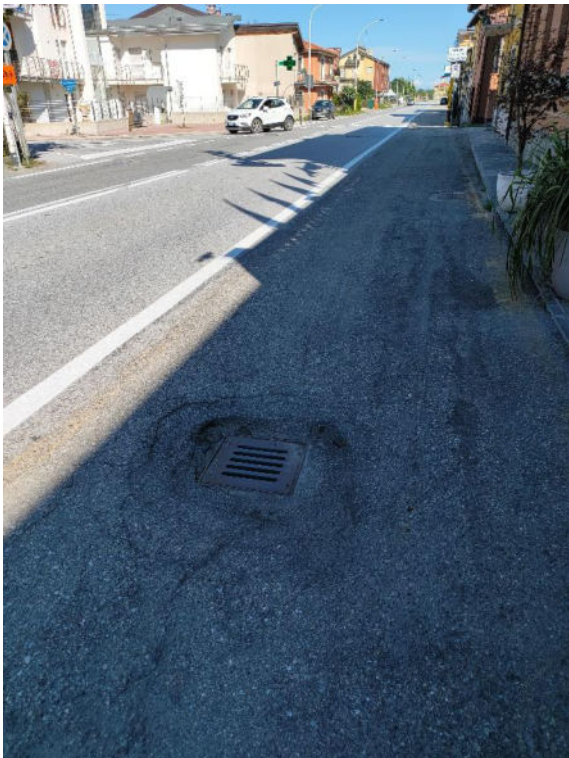
N°	148		
<p>BARRIERE ARCHITETTONICHE</p> <p>● Barriera singola</p> <p>○ Barriera complessa</p>			
Particella catastale STRADA	<p>Commento</p> <p>La pavimentazione sconnessa è motivo di disturbo e pericolo per la percorrenza del tratto.</p>

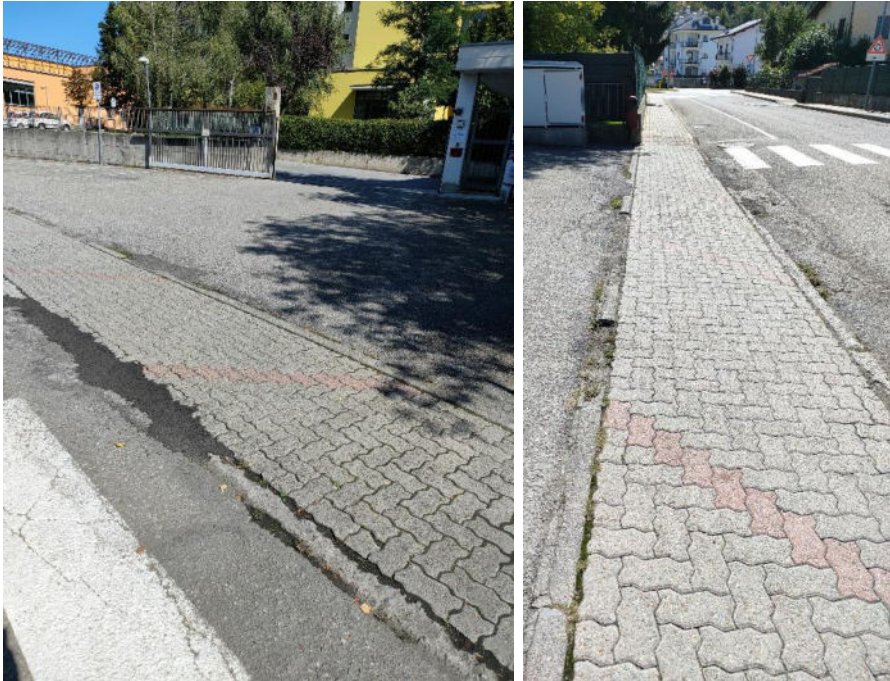
Particella catastale 1122	Commento La pavimentazione sconnessa è motivo di disturbo e pericolo per la percorrenza del tratto.

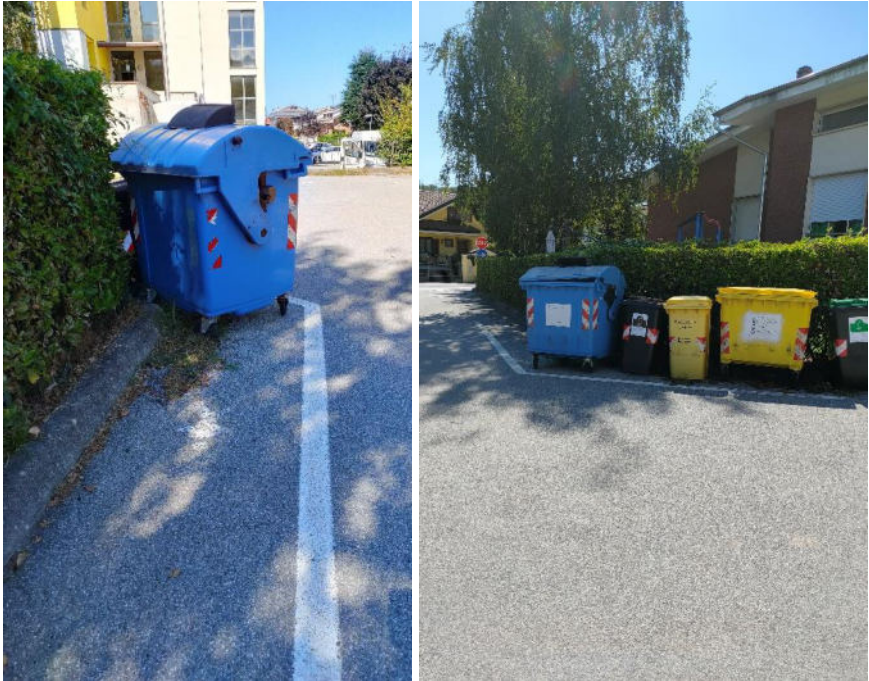
Particella catastale 583	Commento Percorsi pedonali presenti con larghezza sufficiente al passaggio di persone su sedia a ruote. I percorsi sono però ostacolati dalla presenza dei cassonetti. Tutta l'utenza è costretta a percorrere il tratto sulla strada.

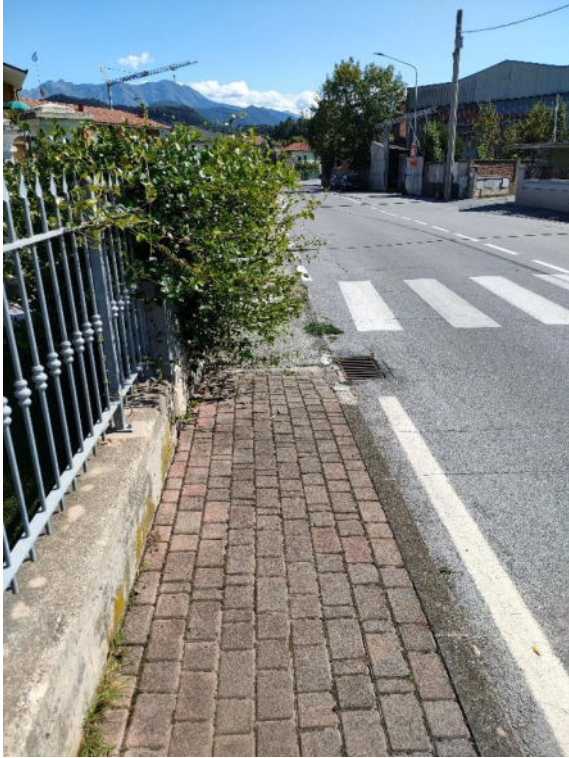
Particella catastale 1041		Commento La vegetazione dell'abitato riduce la larghezza percorribile del marciapiede.

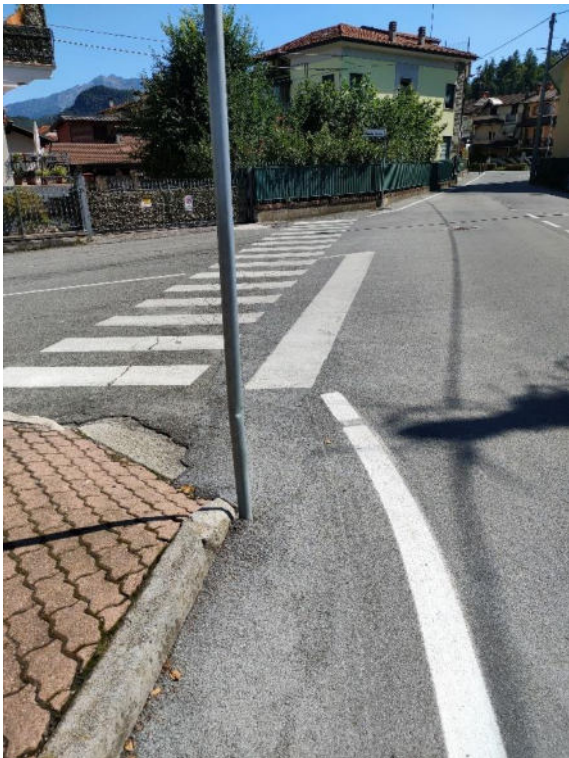
N°	131		
<p>BARRIERE ARCHITETTONICHE</p> <p>● Barriera singola</p> <p>○ Barriera complessa</p>			
Particella catastale 613	<p>Commento</p> <p>La rampa non è facilmente fruibile per l'utenza in sedia a ruote.</p>

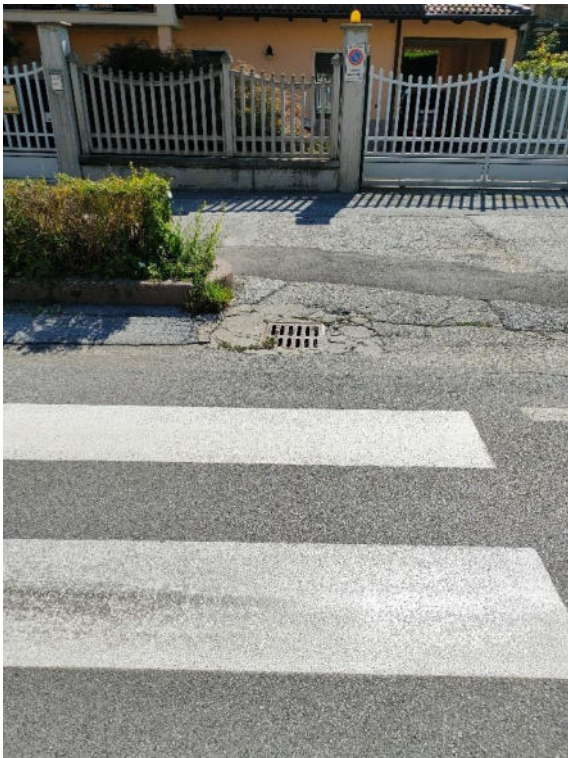
N°	133		
BARRIERE ARCHITETTONICHE <div style="text-align: center;">

Scheda barriere architettoniche e sensoriali		BORGO SAN DALMAZZO	
N° percorso	N	Data rilievo	10-09-2024
Indirizzo (Via/Piazza...)	Corso Mazzini		
Note Localizzazione			
Dati dimensionali (se pertinenti)			
Codice scheda N133PAV	Descrizione tipologica e Fotografica		
Tipologia	PAV	Pavimentazione sconnessa.

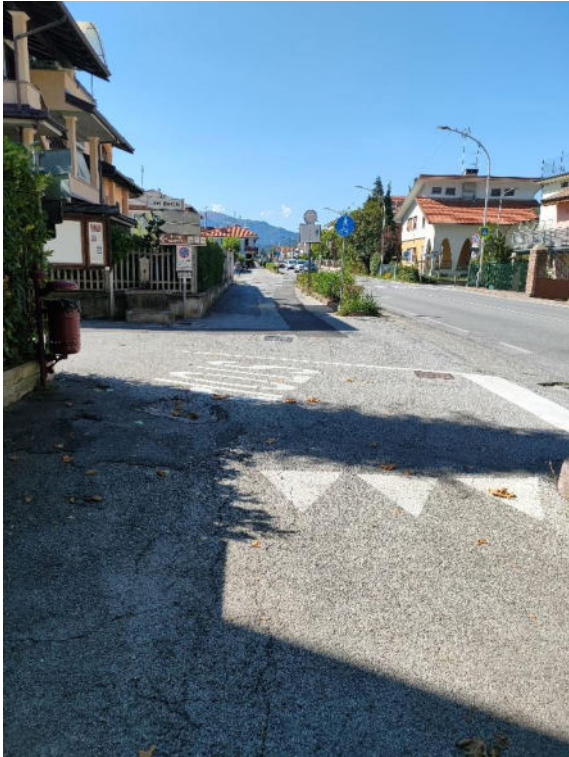
Particella catastale STRADA	Commento La mancanza dell'attraversamento pedonale è ragione di pericolo

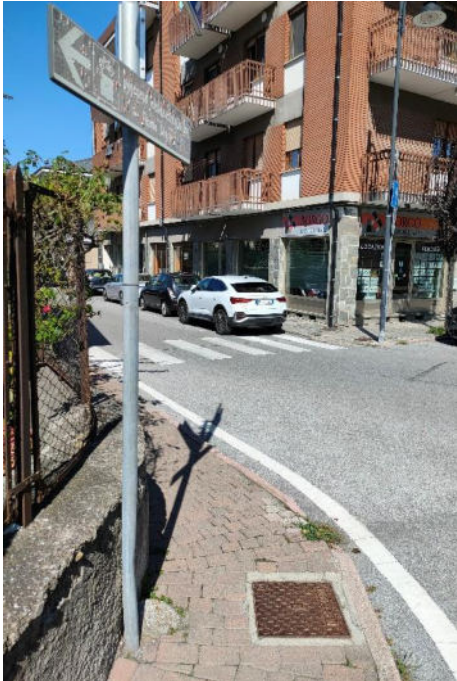
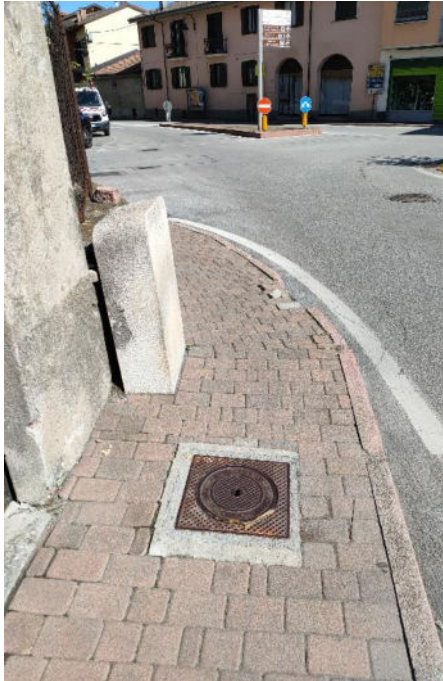
Scheda barriere architettoniche e sensoriali		BORGO SAN DALMAZZO	
N° percorso	N	Data rilievo	10-09-2024
Indirizzo (Via/Piazza...)	Corso Mazzini		
Note Localizzazione			
Dati dimensionali (se pertinenti)			
Codice scheda N136MPP	Descrizione tipologica e Fotografica		
Tipologia	MPP	<p>Pavimentazione sconnessa e larghezza marciapiede insufficiente per la presenza di ostacoli.</p> <div>

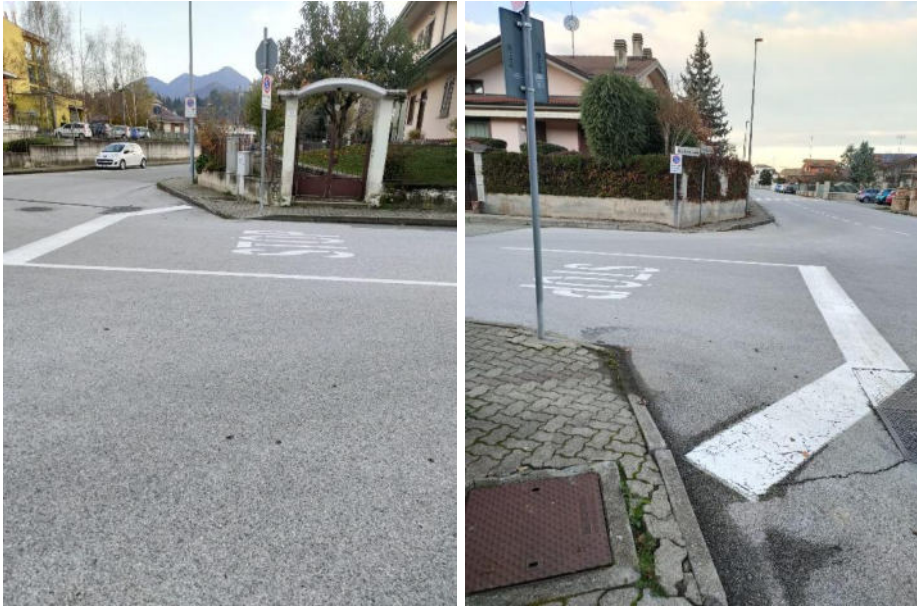
Particella catastale 935		Commento La mancanza dell'attraversamento pedonale è ragione di pericolo
