PIANO DEL COLORE E DI RIQUALIFICAZIONE DELLE FACCIATE DEL CENTRO STORICO

SCHEDATURE DEI FRONTI EDILIZI
VIA MARCONI
(dal n.29 al n. 84)

ELABORATO
5.2

PIANO DEL COLORE DI BORGO SAN DALMAZZO

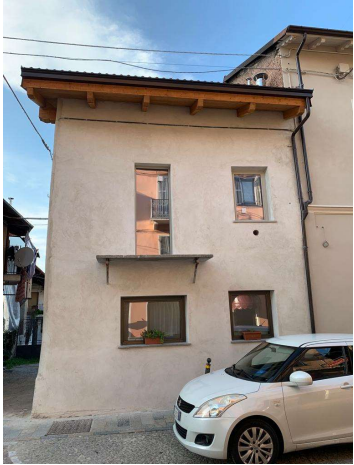
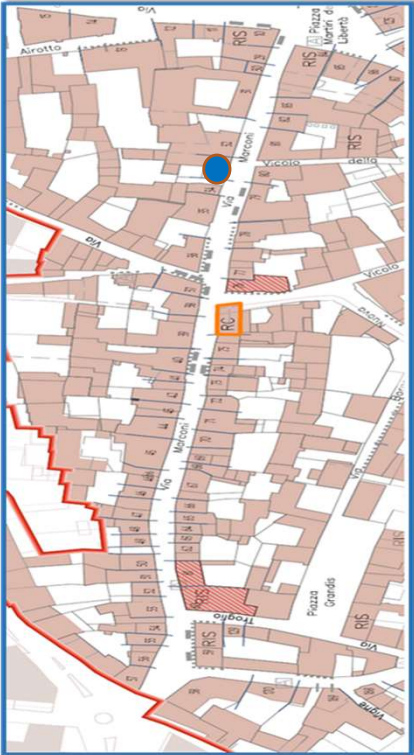
SCHEDA N. 33	AMBITO 3 – VIA MARCONI ingresso interno	
LETTURA CRITICA DELLO STATO ATTUALE DEL FRONTE		PRIME INDICAZIONI PROGETTUALI
STATO DI CONSERVAZIONE <div style="display: flex; justify-content: space-around; align-items: center;"> I S B </div>

TIPOLOGIA DI FACCIATA <input type="checkbox"/> DECORAZIONI ARCHITETTONICHE <input type="checkbox"/> DECORAZIONI PITTORICHE <input type="checkbox"/> SEMPLICE A CROMIA DEFINITA <input checked="" type="checkbox"/> SEMPLICE A CROMIA NON DEFINITA <input type="checkbox"/> CON PARAMENTO MURARIO A VISTA
CLASSE DI FACCIATA <input type="checkbox"/> DECORAZIONI ARCHITETTONICHE <input type="checkbox"/> DECORAZIONI PITTORICHE <input checked="" type="checkbox"/> SEMPLICE <input type="checkbox"/> CON PARAMENTO MURARIO A VISTA <input type="checkbox"/> ESTRANEA AL CONTESTO <input type="checkbox"/> COMPROMESSA

INTERVENTO DI RESTAURO RECENTE <input checked="" type="checkbox"/> NO <input type="checkbox"/> Sì CONFORME <input type="checkbox"/> Sì NON CONFORME		ANNOTAZIONI DI PROGETTO Edificio semplice privo di particolari elementi caratterizzanti, la cromia dovrà appartenere alla tavolozza dei colori con le limitazioni previste dagli abbinamenti cromatici previsti..
NOTE AGGIUNTIVE\ ELEMENTI CONNOTANTI <input type="checkbox"/> EDIFICIO CON FACCIATE SECONDARIE <input type="checkbox"/> PRESENZA DI ICONE \ AFFRESCHI <input type="checkbox"/> ALTRO <input type="checkbox"/> FACCIATA OGGETTO DI STRATIGRAFIA

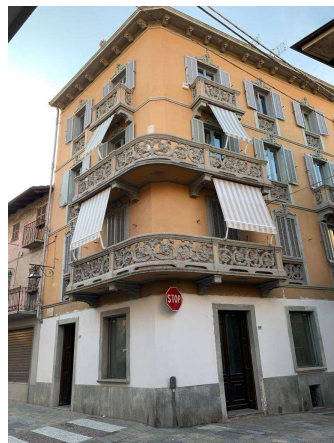
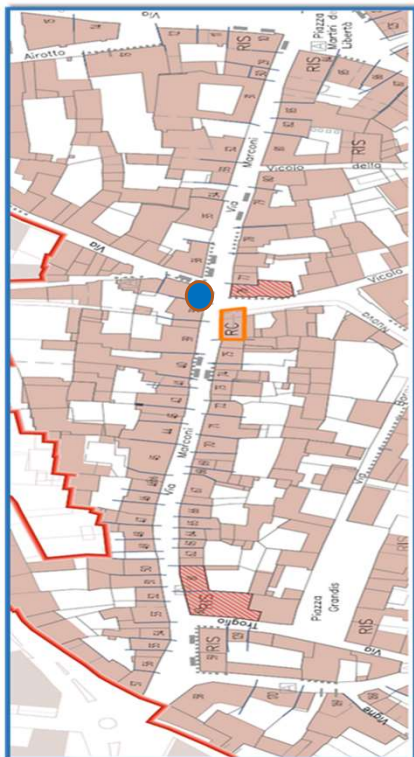
SCHEDA N. 37	AMBITO 3 – VIA MARCONI 62		
LETTURA CRITICA DELLO STATO ATTUALE DEL FRONTE		PRIME INDICAZIONI PROGETTUALI	
STATO DI CONSERVAZIONE		TIPOLOGIA DI FACCIATA	
<div style="display: flex; justify-content: space-around; align-items: center;"> <div style="border: 1px solid black; padding: 5px; margin: 2px;">I</div> <div style="border: 1px solid black; padding: 5px; margin: 2px;">S</div> <div style="border: 1px solid black; padding: 5px; margin: 2px;">B</div> </div>		<input checked="" type="checkbox"/> DECORAZIONI ARCHITETTONICHE <input type="checkbox"/> DECORAZIONI PITTORICHE <input type="checkbox"/> SEMPLICE A CROMIA DEFINITA <input type="checkbox"/> SEMPLICE A CROMIA NON DEFINITA <input type="checkbox"/> CON PARAMENTO MURARIO A VISTA	
CLASSE DI FACCIATA		CROMIA DEFINITA	
<input checked="" type="checkbox"/> DECORAZIONI ARCHITETTONICHE <input type="checkbox"/> DECORAZIONI PITTORICHE <input type="checkbox"/> SEMPLICE <input type="checkbox"/> CON PARAMENTO MURARIO A VISTA <input type="checkbox"/> ESTRANEA AL CONTESTO <input type="checkbox"/> COMPROMESSA		FONDI ORNATI ANNOTAZIONI DI PROGETTO

INTERVENTO DI RESTAURO RECENTE		Edificio di notevole dimensioni caratterizzato da una composizione tipologica e formale unitaria. Nel caso di intervento di riqualificazione il fronte deve essere integralmente conservato e trattato cromaticamente in modo da valorizzare tutti gli elementi compositivi. Si conferma la cromia esistente o una campagna di saggi stratigrafici per la definizione della tinta originale	
NOTE AGGIUNTIVE\ ELEMENTI CONNOTANTI			
<input type="checkbox"/> EDIFICIO CON FACCIATE SECONDARIE <input type="checkbox"/> PRESENZA DI ICONE \ AFFRESCHI <input type="checkbox"/> ALTRO <input type="checkbox"/> FACCIATA OGGETTO DI STRATIGRAFIA

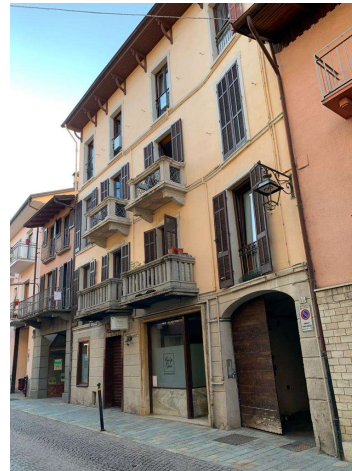
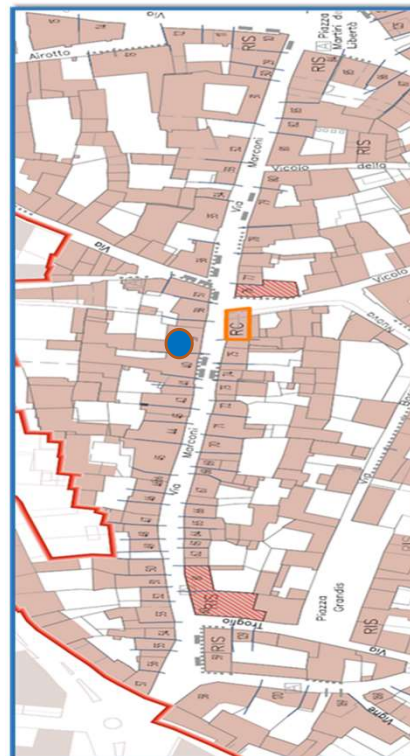
INTERVENTO DI RESTAURO RECENTE		ANNOTAZIONI DI PROGETTO
<input type="checkbox"/> NO <input checked="" type="radio"/> Sì CONFORME <input type="checkbox"/> Sì NON CONFORME		Edificio di notevole dimensioni caratterizzato da una composizione tipologica e formale unitaria. Nel caso di intervento di riqualificazione il fronte deve essere integralmente conservato e trattato cromaticamente in modo da valorizzare tutti gli elementi compositivi
NOTE AGGIUNTIVE\ ELEMENTI CONNOTANTI		
<input type="checkbox"/> EDIFICIO CON FACCIATE SECONDARIE <input type="checkbox"/> PRESENZA DI ICONE \ AFFRESCHI <input type="checkbox"/> ALTRO <input type="checkbox"/> FACCIATA OGGETTO DI STRATIGRAFIA

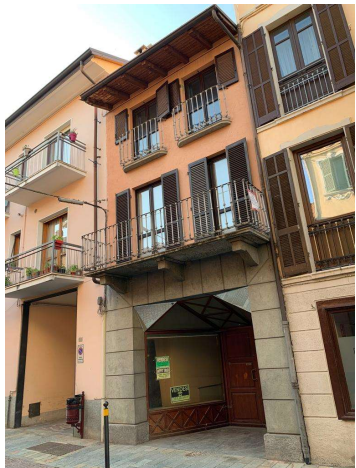
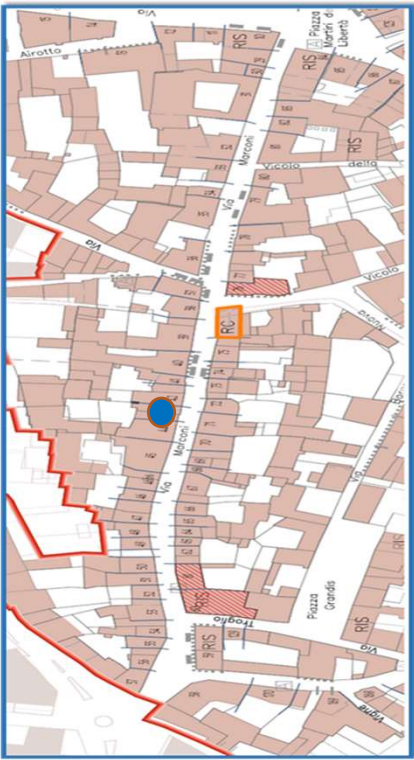
SCHEDA N. 41	AMBITO 3 – VIA MARCONI 68	
LETTURA CRITICA DELLO STATO ATTUALE DEL FRONTE

PRIME INDICAZIONI PROGETTUALI
STATO DI CONSERVAZIONE		TIPOLOGIA DI FACCIATA
<div style="display: flex; justify-content: space-around; align-items: center;"> <div style="border: 1px solid black; padding: 5px; width: 30px; text-align: center;">I</div> <div style="border: 1px solid black; padding: 5px; width: 30px; text-align: center;">S</div> <div style="border: 1px solid black; padding: 5px; width: 30px; text-align: center;">B</div> </div>		<input type="checkbox"/> DECORAZIONI ARCHITETTONICHE <input type="checkbox"/> DECORAZIONI PITTORICHE <input type="checkbox"/> SEMPLICE A CROMIA DEFINITA <input checked="" type="checkbox"/> SEMPLICE A CROMIA NON DEFINITA <input type="checkbox"/> CON PARAMENTO MURARIO A VISTA
CLASSE DI FACCIATA		CODICI COLORE PER FACCIATE A CROMIA DEFINITA
<input type="checkbox"/> DECORAZIONI ARCHITETTONICHE <input type="checkbox"/> DECORAZIONI PITTORICHE <input checked="" type="checkbox"/> SEMPLICE <input type="checkbox"/> CON PARAMENTO MURARIO A VISTA <input type="checkbox"/> ESTRANEA AL CONTESTO <input type="checkbox"/> COMPROMESSA		FONDI

ANNOTAZIONI DI PROGETTO
NOTE AGGIUNTIVE\ ELEMENTI CONNOTANTI		Edificio semplice privo di particolari elementi caratterizzanti, compromesso dalla composizione formale del piano terreno che in caso di riqualificazione dovrebbe essere riprogettato.
<input type="checkbox"/> EDIFICIO CON FACCIATE SECONDARIE <input type="checkbox"/> PRESENZA DI ICONE \ AFFRESCHI <input type="checkbox"/> ALTRO <input type="checkbox"/> FACCIATA OGGETTO DI STRATIGRAFIA

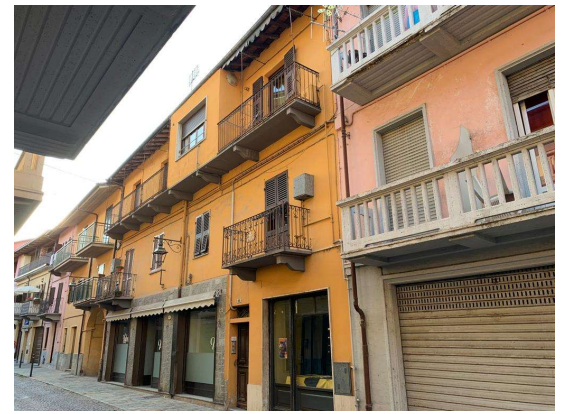
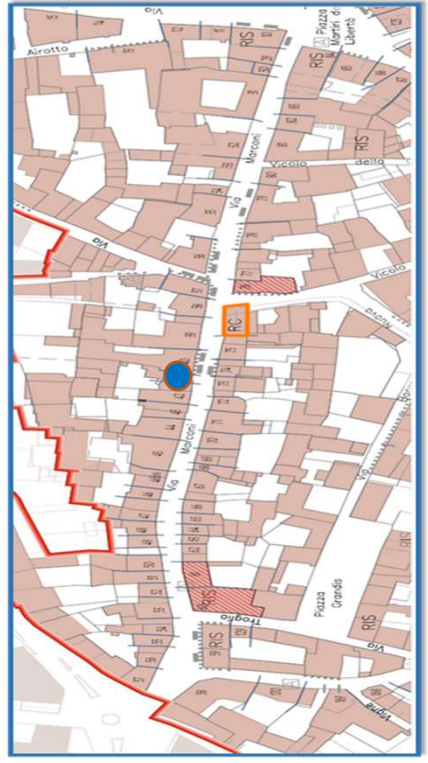
SCHEDA N. **45** AMBITO 3 – VIA MARCONI 86 90

- DECORAZIONI ARCHITETTONICHE
- DECORAZIONI PITTORICHE
- SEMPLICE
- CON PARAMENTO MURARIO A VISTA
- ESTRANEA AL CONTESTO
- COMPROMESSA

- NOTE AGGIUNTIVE\ ELEMENTI CONNOTANTI
- EDIFICIO CON FACCIATE SECONDARIE
 - PRESENZA DI ICONE \ AFFRESCHI
 - ALTRO
 - FACCIATA OGGETTO DI STRATIGRAFIA

Edificio di notevole dimensioni mantiene elementi caratterizzanti che dovranno essere conservati e valorizzati. L'inserimento di elementi incoerenti al piano terreno ha parzialmente compromesso il fronte. In caso di intervento di riqualificazione tali elementi dovrebbero essere corretti o mitigati.

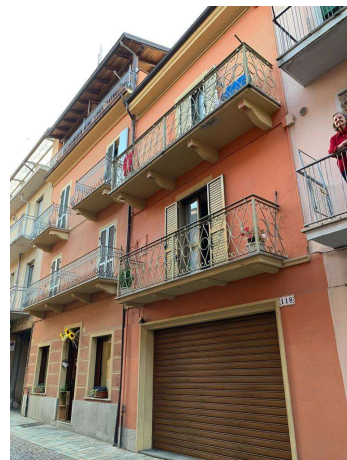
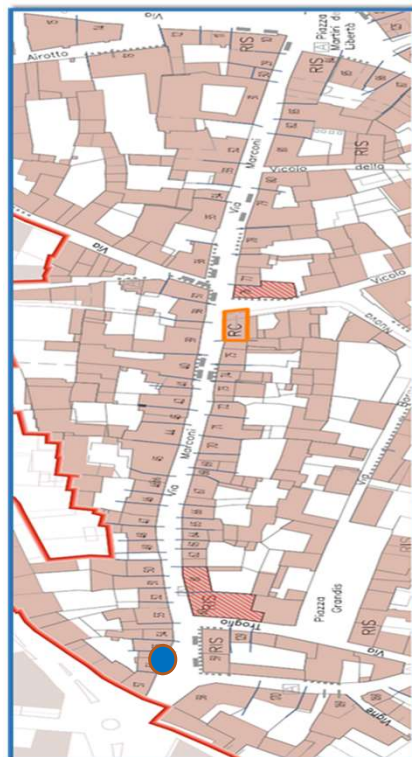
SCHEDA N. 51	AMBITO 3 – VIA MARCONI 118	
LETTURA CRITICA DELLO STATO ATTUALE DEL FRONTE		PRIME INDICAZIONI PROGETTUALI
STATO DI CONSERVAZIONE		TIPOLOGIA DI FACCIATA
<div style="display: flex; justify-content: space-around; align-items: center;"> <div style="border: 2px solid orange; padding: 5px; width: 30px; text-align: center; font-weight: bold;">I</div> <div style="border: 2px solid orange; padding: 5px; width: 30px; text-align: center; font-weight: bold;">S</div> <div style="border: 2px solid orange; padding: 5px; width: 30px; text-align: center; font-weight: bold;">B</div> </div>		<input type="checkbox"/> DECORAZIONI ARCHITETTONICHE <input type="checkbox"/> DECORAZIONI PITTORICHE <input type="checkbox"/> SEMPLICE A CROMIA DEFINITA <input checked="" type="checkbox"/> SEMPLICE A CROMIA NON DEFINITA <input type="checkbox"/> CON PARAMENTO MURARIO A VISTA
CLASSE DI FACCIATA		CODICI COLORE PER FACCIATE A CROMIA DEFINITA

<input type="checkbox"/> DECORAZIONI ARCHITETTONICHE <input type="checkbox"/> DECORAZIONI PITTORICHE <input checked="" type="checkbox"/> SEMPLICE <input type="checkbox"/> CON PARAMENTO MURARIO A VISTA <input type="checkbox"/> ESTRANEA AL CONTESTO <input type="checkbox"/> COMPROMESSA		FONDI ORNATI
INTERVENTO DI RESTAURO RECENTE		ANNOTAZIONI DI PROGETTO
<input type="checkbox"/> NO <input checked="" type="checkbox"/> SÌ CONFORME <input type="checkbox"/> SÌ NON CONFORME		Edificio semplice privo di particolari elementi caratterizzanti, compreso nel tessuto storico con coerenza. L'inserimento di elementi incoerenti al piano terreno ha parzialmente compromesso il fronte. In caso di intervento di riqualificazione tali elementi dovrebbero essere corretti o mitigati.
NOTE AGGIUNTIVE\ ELEMENTI CONNOTANTI		
<input checked="" type="checkbox"/> EDIFICIO CON FACCIATE SECONDARIE <input type="checkbox"/> PRESENZA DI ICONE \ AFFRESCHI <input type="checkbox"/> ALTRO <input type="checkbox"/> FACCIATA OGGETTO DI STRATIGRAFIA

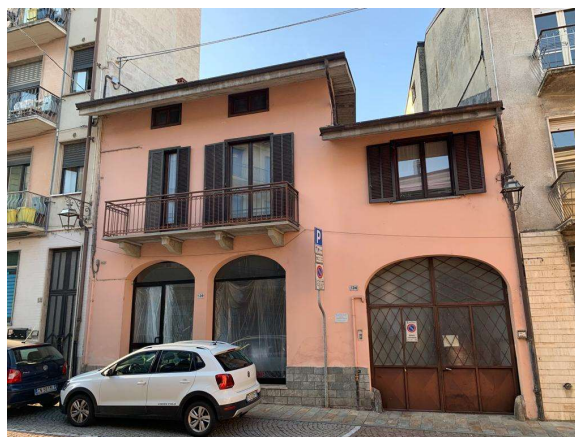
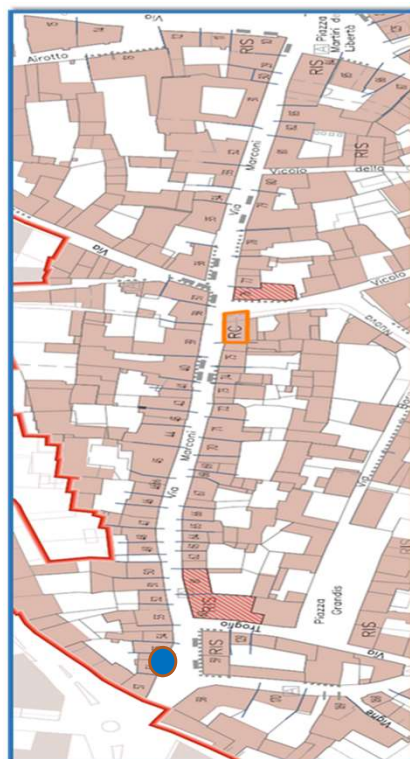
SCHEDA N. 56

- EDIFICIO CON FACCIATE SECONDARIE
- PRESENZA DI ICONE \ AFFRESCHI
- ALTRO
- FACCIATA OGGETTO DI STRATIGRAFIA

INTERVENTO DI RESTAURO RECENTE		ANNOTAZIONI DI PROGETTO	
<input checked="" type="checkbox"/> NO <input type="checkbox"/> Sì CONFORME <input type="checkbox"/> Sì NON CONFORME		Edificio compreso nella produzione edilizia della seconda metà del XX secolo. Il fronte sia per la composizione, sia per la finitura e i materiali utilizzati appare estranea al contesto storico. Nel caso di manutenzione straordinaria del fronte, si consiglia un colore neutro per il fondo facciata, da scegliersi nella Tavolozza dei Colori di Borgo San Dalmazzo; relativamente ai ferri, ai legni e agli altri elementi accessori ci si dovrà attenere alla Normativa Generale per il Piano Colore e di Riqualificazione delle Facciate e alla Tabella delle Combinazioni Cromatiche.	
NOTE AGGIUNTIVE\ ELEMENTI CONNOTANTI

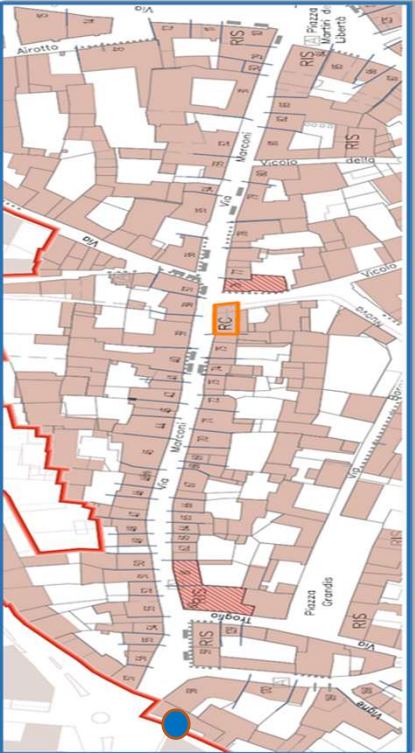
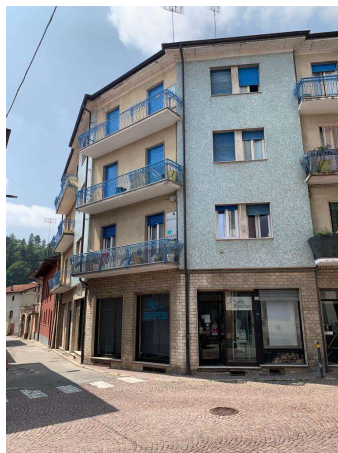
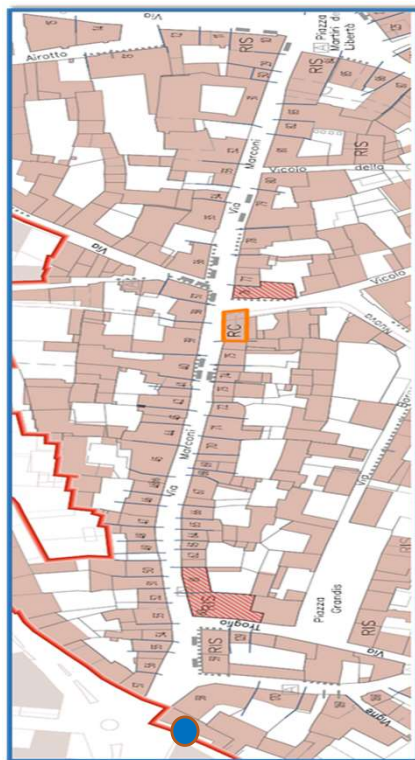
SCHEDA N. 58	AMBITO 3 – VIA MARCONI 97 - 115		
LETTURA CRITICA DELLO STATO ATTUALE DEL FRONTE		PRIME INDICAZIONI PROGETTUALI	
STATO DI CONSERVAZIONE		TIPOLOGIA DI FACCIATA	
<div style="display: flex; justify-content: space-around; align-items: center;"> <div style="border: 1px solid orange; padding: 5px; width: 30px; text-align: center;">I</div> <div style="border: 1px solid orange; padding: 5px; width: 30px; text-align: center;">S</div> <div style="border: 1px solid orange; padding: 5px; width: 30px; text-align: center;">B</div> </div>		<input type="checkbox"/> DECORAZIONI ARCHITETTONICHE <input type="checkbox"/> DECORAZIONI PITTORICHE <input checked="" type="checkbox"/> SEMPLICE A CROMIA DEFINITA <input type="checkbox"/> SEMPLICE A CROMIA NON DEFINITA <input type="checkbox"/> CON PARAMENTO MURARIO A VISTA	
CLASSE DI FACCIATA		CROMIA DEFINITA	
<input type="checkbox"/> DECORAZIONI ARCHITETTONICHE <input type="checkbox"/> DECORAZIONI PITTORICHE <input type="checkbox"/> SEMPLICE <input type="checkbox"/> CON PARAMENTO MURARIO A VISTA <input checked="" type="checkbox"/> ESTRANEA AL CONTESTO <input type="checkbox"/> COMPROMESSA		FONDI CSB 02 – CSB 03 ORNATI

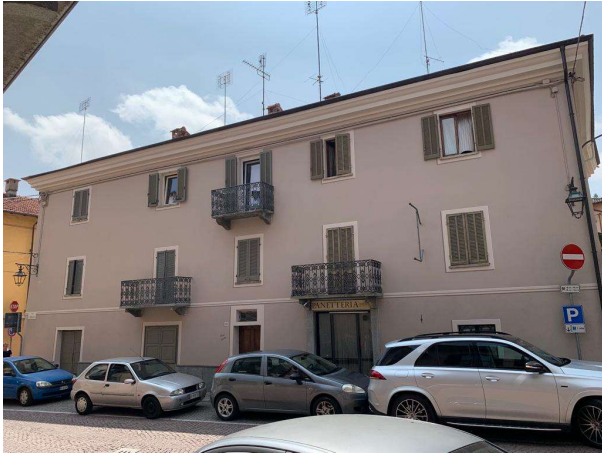
SCHEDA N. 59	AMBITO 3 – VIA MARCONI 105	
<p>LETTURA CRITICA DELLO STATO ATTUALE DEL FRONTE</p> <p style="text-align: center;">STATO DI CONSERVAZIONE</p> <div style="display: flex; justify-content: space-around; align-items: center;"> <div style="border: 1px solid black; padding: 5px; width: 30px; text-align: center;">I</div> <div style="border: 1px solid black; padding: 5px; width: 30px; text-align: center;">S</div> <div style="border: 1px solid black; padding: 5px; width: 30px; text-align: center;">B</div> </div>

<p>PRIME INDICAZIONI PROGETTUALI</p> <p style="text-align: center;">TIPOLOGIA DI FACCIATA</p> <ul style="list-style-type: none"> <input type="checkbox"/> DECORAZIONI ARCHITETTONICHE <input checked="" type="checkbox"/> DECORAZIONI PITTORICHE <input type="checkbox"/> SEMPLICE A CROMIA DEFINITA <input type="checkbox"/> SEMPLICE A CROMIA NON DEFINITA <input type="checkbox"/> CON PARAMENTO MURARIO A VISTA

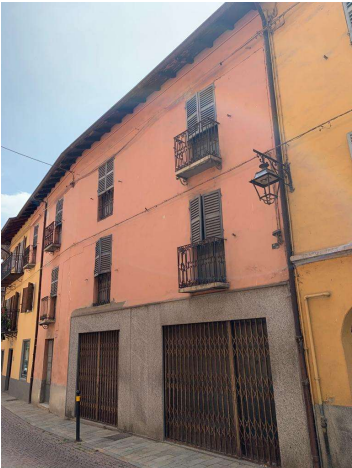
SCHEDA N. 61	AMBITO 3 – VIA MARCONI 95	
<p>LETTURA CRITICA DELLO STATO ATTUALE DEL FRONTE</p> <p style="text-align: center;">STATO DI CONSERVAZIONE</p> <p style="text-align: center;"> I S B </p> <p style="text-align: center;">CLASSE DI FACCIATA</p> <p> <input type="checkbox"/> DECORAZIONI ARCHITETTONICHE <input type="checkbox"/> DECORAZIONI PITTORICHE <input checked="" type="checkbox"/> SEMPLICE <input type="checkbox"/> CON PARAMENTO MURARIO A VISTA <input type="checkbox"/> ESTRANEA AL CONTESTO <input type="checkbox"/> COMPROMESSA </p> <p style="text-align: center;">INTERVENTO DI RESTAURO RECENTE</p> <p> <input type="checkbox"/> NO <input checked="" type="checkbox"/> SÌ CONFORME <input type="checkbox"/> SÌ NON CONFORME </p> <p style="text-align: center;">NOTE AGGIUNTIVE\ ELEMENTI CONNOTANTI</p> <p> <input type="checkbox"/> EDIFICIO CON FACCIATE SECONDARIE <input type="checkbox"/> PRESENZA DI ICONE \ AFFRESCHI <input type="checkbox"/> ALTRO <input type="checkbox"/> FACCIATA OGGETTO DI STRATIGRAFIA </p>

<p style="text-align: center;">PRIME INDICAZIONI PROGETTUALI</p> <p style="text-align: center;">TIPOLOGIA DI FACCIATA</p> <p> <input type="checkbox"/> DECORAZIONI ARCHITETTONICHE <input type="checkbox"/> DECORAZIONI PITTORICHE <input type="checkbox"/> SEMPLICE A CROMIA DEFINITA <input checked="" type="checkbox"/> SEMPLICE A CROMIA NON DEFINITA <input type="checkbox"/> CON PARAMENTO MURARIO A VISTA </p> <p style="text-align: center;">CODICI COLORE PER FACCIATE A CROMIA DEFINITA</p> <p>FONDI</p> <p>ORNATI</p> <p style="text-align: center;">ANNOTAZIONI DI PROGETTO</p> <p>Edificio semplice privo di particolari elementi caratterizzanti, compreso nel tessuto storico con coerenza. L’inserimento di elementi incoerenti al piano terreno hanno parzialmente compromesso il fronte. In caso di intervento di riqualificazione tali elementi dovrebbero essere corretti o mitigati. La facciata è in conseguenza alla facciata 61. Si consiglia un intervento cromatico che lasci percepire la corretta percezione delle facciate</p>

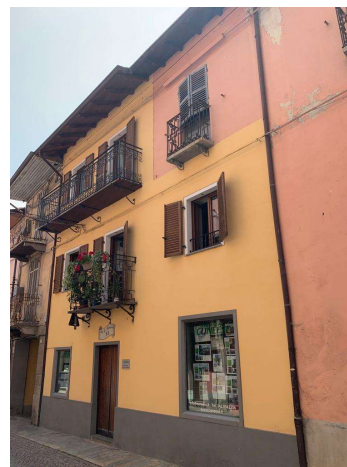
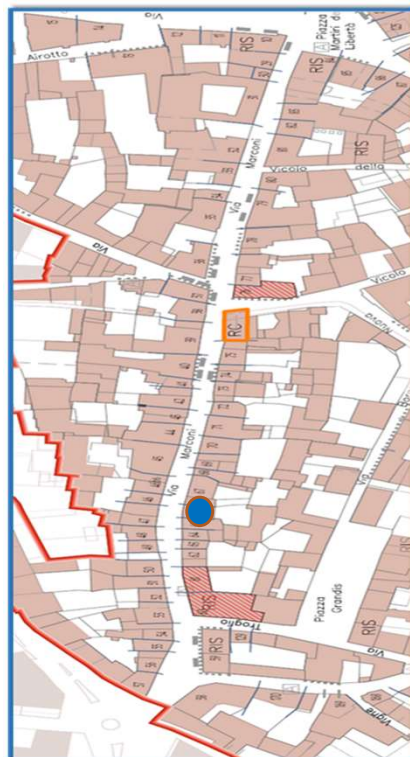
SCHEDA N. 62	AMBITO 3 – VIA MARCONI 93	
LETTURA CRITICA DELLO STATO ATTUALE DEL FRONTE		PRIME INDICAZIONI PROGETTUALI
STATO DI CONSERVAZIONE		TIPOLOGIA DI FACCIATA
<div style="display: flex; justify-content: space-around; align-items: center;"> <div style="border: 1px solid black; padding: 5px; width: 30px; text-align: center;">I</div> <div style="border: 1px solid black; padding: 5px; width: 30px; text-align: center;">S</div> <div style="border: 1px solid black; padding: 5px; width: 30px; text-align: center;">B</div> </div>		<input type="checkbox"/> DECORAZIONI ARCHITETTONICHE <input type="checkbox"/> DECORAZIONI PITTORICHE <input type="checkbox"/> SEMPLICE A CROMIA DEFINITA <input checked="" type="checkbox"/> SEMPLICE A CROMIA NON DEFINITA <input type="checkbox"/> CON PARAMENTO MURARIO A VISTA
CLASSE DI FACCIATA		CODICI COLORE PER FACCIATE A CROMIA DEFINITA
<input type="checkbox"/> DECORAZIONI ARCHITETTONICHE <input type="checkbox"/> DECORAZIONI PITTORICHE <input checked="" type="checkbox"/> SEMPLICE <input type="checkbox"/> CON PARAMENTO MURARIO A VISTA <input type="checkbox"/> ESTRANEA AL CONTESTO <input type="checkbox"/> COMPROMESSA		FONDI ORNATI

INTERVENTO DI RESTAURO RECENTE		ANNOTAZIONI DI PROGETTO
<input type="checkbox"/> NO <input checked="" type="checkbox"/> Sì CONFORME <input type="checkbox"/> Sì NON CONFORME		Edificio semplice privo di particolari elementi caratterizzanti, compreso nel tessuto storico con coerenza. Gli elementi caratterizzanti definiti coerenti dovranno essere conservati e valorizzati. La facciata è in conseguenza alla facciata 61. Si consiglia un intervento cromatico che lasci percepire la corretta percezione delle facciate
NOTE AGGIUNTIVE\ ELEMENTI CONNOTANTI		
<input checked="" type="checkbox"/> EDIFICIO CON FACCIATE SECONDARIE <input type="checkbox"/> PRESENZA DI ICONE \ AFFRESCHI <input type="checkbox"/> ALTRO <input type="checkbox"/> FACCIATA OGGETTO DI STRATIGRAFIA

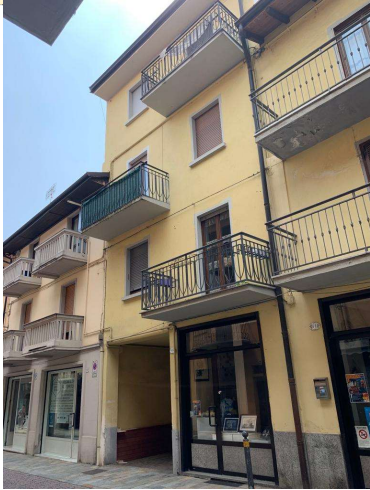
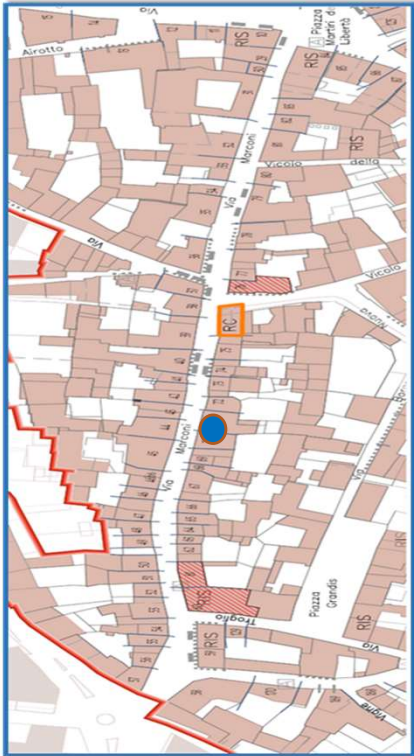
SCHEDA N. 69	AMBITO 3 – VIA MARCONI 69 71		PRIME INDICAZIONI PROGETTUALI				
LETTURA CRITICA DELLO STATO ATTUALE DEL FRONTE

TIPOLOGIA DI FACCIATA				
STATO DI CONSERVAZIONE			<input type="checkbox"/> DECORAZIONI ARCHITETTONICHE <input type="checkbox"/> DECORAZIONI PITTORICHE <input checked="" type="checkbox"/> SEMPLICE A CROMIA DEFINITA <input type="checkbox"/> SEMPLICE A CROMIA NON DEFINITA <input type="checkbox"/> CON PARAMENTO MURARIO A VISTA				
CLASSE DI FACCIATA			CROMIA DEFINITA				
<input type="checkbox"/> DECORAZIONI ARCHITETTONICHE <input type="checkbox"/> DECORAZIONI PITTORICHE <input type="checkbox"/> SEMPLICE <input type="checkbox"/> CON PARAMENTO MURARIO A VISTA <input checked="" type="checkbox"/> ESTRANEA AL CONTESTO <input type="checkbox"/> COMPROMESSA

<table border="1" style="width: 100%; border-collapse: collapse;"> <tr> <td style="width: 30%;">FONDI</td> <td>CSB 02 – CSB 03</td> </tr> <tr> <td>ORNATI</td> <td></td> </tr> </table>	FONDI	CSB 02 – CSB 03	ORNATI	
FONDI	CSB 02 – CSB 03						
ORNATI							
INTERVENTO DI RESTAURO RECENTE			ANNOTAZIONI DI PROGETTO				
<input type="checkbox"/> NO <input checked="" type="checkbox"/> SÌ CONFORME <input type="checkbox"/> SÌ NON CONFORME			<p>Edificio compreso nella produzione edilizia della seconda metà del XX secolo. Il fronte sia per la composizione, sia per la finitura e i materiali utilizzati appare estranea al contesto storico. Nel caso di manutenzione straordinaria del fronte, si consiglia un colore neutro per il fondo facciata, da scegliersi nella Tavolozza dei Colori di Borgo San Dalmazzo; relativamente ai ferri, ai legni e agli altri elementi accessori ci si dovrà attenere alla Normativa Generale per il Piano Colore e di Riqualificazione delle Facciate e alla Tabella delle Combinazioni Cromatiche.</p>				
NOTE AGGIUNTIVE\ ELEMENTI CONNOTANTI							
<input type="checkbox"/> EDIFICIO CON FACCIATE SECONDARIE <input type="checkbox"/> PRESENZA DI ICONE \ AFFRESCHI <input type="checkbox"/> ALTRO <input type="checkbox"/> FACCIATA OGGETTO DI STRATIGRAFIA

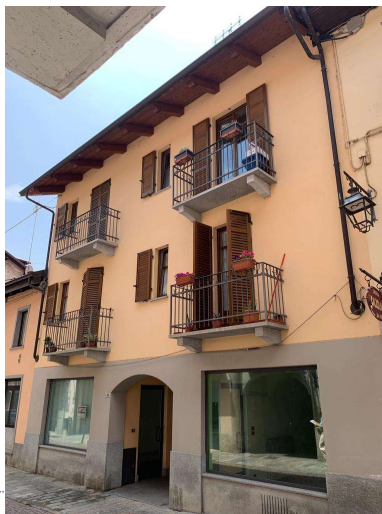
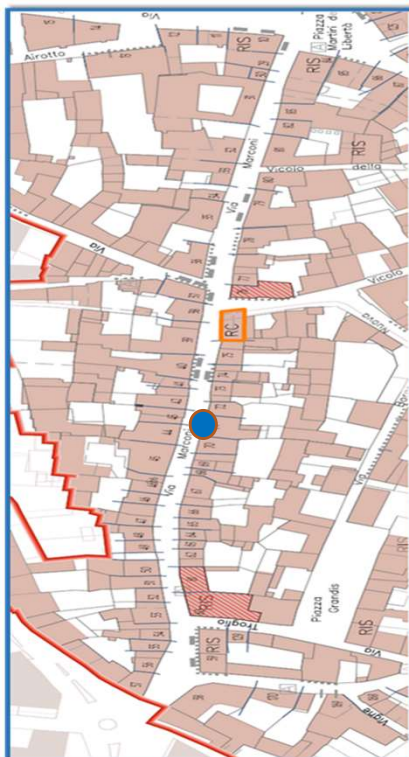
SCHEDA N. 71	AMBITO 3 – VIA MARCONI 63		
LETTURA CRITICA DELLO STATO ATTUALE DEL FRONTE		PRIME INDICAZIONI PROGETTUALI	
STATO DI CONSERVAZIONE		TIPOLOGIA DI FACCIATA	
<div style="display: flex; justify-content: space-around; align-items: center;"> <div style="border: 1px solid black; padding: 5px; width: 30px; height: 30px; text-align: center; line-height: 30px;">I</div> <div style="border: 1px solid black; padding: 5px; width: 30px; height: 30px; text-align: center; line-height: 30px;">S</div> <div style="border: 1px solid black; padding: 5px; width: 30px; height: 30px; text-align: center; line-height: 30px;">B</div> </div>		<input type="checkbox"/> DECORAZIONI ARCHITETTONICHE <input type="checkbox"/> DECORAZIONI PITTORICHE <input type="checkbox"/> SEMPLICE A CROMIA DEFINITA <input checked="" type="checkbox"/> SEMPLICE A CROMIA NON DEFINITA <input type="checkbox"/> CON PARAMENTO MURARIO A VISTA

CLASSE DI FACCIATA		CODICI COLORE PER FACCIATE A CROMIA DEFINITA	
<input type="checkbox"/> DECORAZIONI ARCHITETTONICHE <input type="checkbox"/> DECORAZIONI PITTORICHE <input checked="" type="checkbox"/> SEMPLICE <input type="checkbox"/> CON PARAMENTO MURARIO A VISTA <input type="checkbox"/> ESTRANEA AL CONTESTO <input type="checkbox"/> COMPROMESSA		FONDI ORNATI	
INTERVENTO DI RESTAURO RECENTE		ANNOTAZIONI DI PROGETTO	
<input type="checkbox"/> NO <input checked="" type="checkbox"/> SÌ CONFORME <input type="checkbox"/> SÌ NON CONFORME		Edificio semplice privo di particolari elementi caratterizzanti, compreso nel tessuto storico con coerenza. L’inserimento di elementi incoerenti al piano terreno hanno parzialmente compromesso il fronte. In caso di intervento di riqualificazione tali elementi dovrebbero essere corretti o mitigati.	
NOTE AGGIUNTIVE\ ELEMENTI CONNOTANTI			
<input type="checkbox"/> EDIFICIO CON FACCIATE SECONDARIE <input type="checkbox"/> PRESENZA DI ICONE \ AFFRESCHI <input type="checkbox"/> ALTRO <input type="checkbox"/> FACCIATA OGGETTO DI STRATIGRAFIA

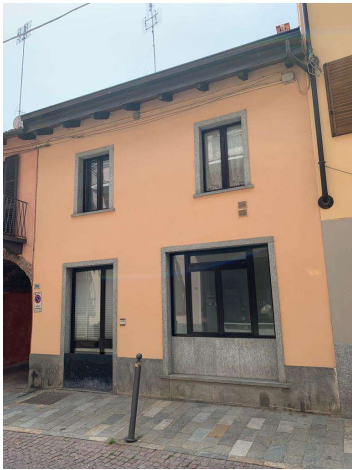
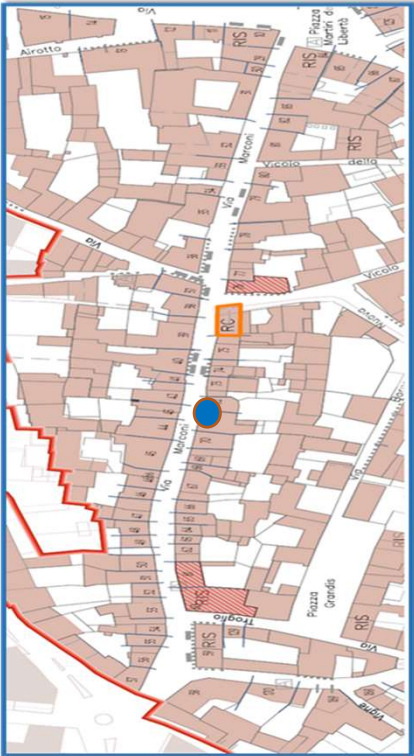
SCHEDA N. 72	AMBITO 3 – VIA MARCONI 59	
LETTURA CRITICA DELLO STATO ATTUALE DEL FRONTE

PRIME INDICAZIONI PROGETTUALI
STATO DI CONSERVAZIONE I S B		TIPOLOGIA DI FACCIATA <input type="checkbox"/> DECORAZIONI ARCHITETTONICHE <input type="checkbox"/> DECORAZIONI PITTORICHE <input type="checkbox"/> SEMPLICE A CROMIA DEFINITA <input checked="" type="checkbox"/> SEMPLICE A CROMIA NON DEFINITA <input type="checkbox"/> CON PARAMENTO MURARIO A VISTA
CLASSE DI FACCIATA <input type="checkbox"/> DECORAZIONI ARCHITETTONICHE <input type="checkbox"/> DECORAZIONI PITTORICHE <input checked="" type="checkbox"/> SEMPLICE <input type="checkbox"/> CON PARAMENTO MURARIO A VISTA <input type="checkbox"/> ESTRANEA AL CONTESTO <input type="checkbox"/> COMPROMESSA

CODICI COLORE PER FACCIATE A CROMIA DEFINITA FONDI ORNATI
INTERVENTO DI RESTAURO RECENTE <input type="checkbox"/> NO <input checked="" type="checkbox"/> Sì CONFORME <input type="checkbox"/> Sì NON CONFORME		ANNOTAZIONI DI PROGETTO Edificio semplice privo di particolari elementi caratterizzanti, compreso nel tessuto storico con coerenza. L'inserimento di elementi incoerenti al piano terreno hanno parzialmente compromesso il fronte. In caso di intervento di riqualificazione tali elementi dovrebbero essere corretti o mitigati.

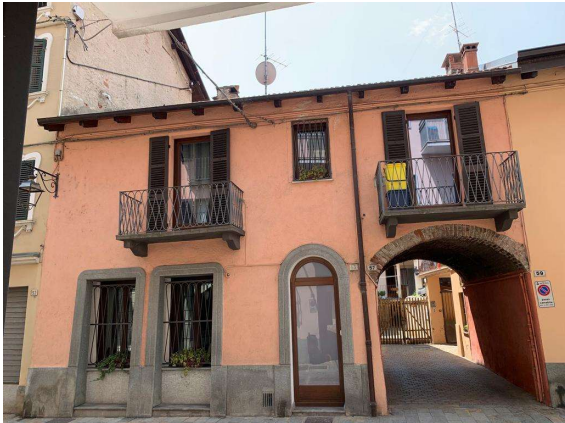
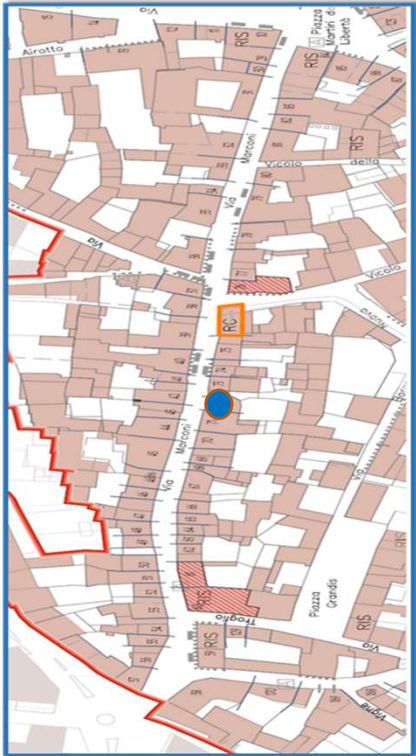
SCHEDA N. 73	AMBITO 3 – VIA MARCONI 55 57	
LETTURA CRITICA DELLO STATO ATTUALE DEL FRONTE

PRIME INDICAZIONI PROGETTUALI
STATO DI CONSERVAZIONE		TIPOLOGIA DI FACCIATA
<div style="display: flex; justify-content: space-around; align-items: center;"> <div style="border: 1px solid black; padding: 2px 5px; margin: 2px;">I</div> <div style="border: 1px solid black; padding: 2px 5px; margin: 2px;">S</div> <div style="border: 1px solid black; padding: 2px 5px; margin: 2px;">B</div> </div>		<input type="checkbox"/> DECORAZIONI ARCHITETTONICHE <input type="checkbox"/> DECORAZIONI PITTORICHE <input type="checkbox"/> SEMPLICE A CROMIA DEFINITA <input checked="" type="checkbox"/> SEMPLICE A CROMIA NON DEFINITA <input type="checkbox"/> CON PARAMENTO MURARIO A VISTA
CLASSE DI FACCIATA		CODICI COLORE PER FACCIATE A CROMIA DEFINITA
<input type="checkbox"/> DECORAZIONI ARCHITETTONICHE <input type="checkbox"/> DECORAZIONI PITTORICHE <input checked="" type="checkbox"/> SEMPLICE <input type="checkbox"/> CON PARAMENTO MURARIO A VISTA <input type="checkbox"/> ESTRANEA AL CONTESTO <input type="checkbox"/> COMPROMESSA		FONDI

ANNOTAZIONI DI PROGETTO
NOTE AGGIUNTIVE\ ELEMENTI CONNOTANTI		<p>Edificio semplice privo di particolari elementi caratterizzanti, compreso nel tessuto storico con coerenza. L'inserimento di elementi incoerenti al piano terreno hanno parzialmente compromesso il fronte. In caso di intervento di riqualificazione tali elementi dovrebbero essere corretti o mitigati.</p>
<input checked="" type="checkbox"/> EDIFICIO CON FACCIATE SECONDARIE <input type="checkbox"/> PRESENZA DI ICONE \ AFFRESCHI <input type="checkbox"/> ALTRO <input type="checkbox"/> FACCIATA OGGETTO DI STRATIGRAFIA

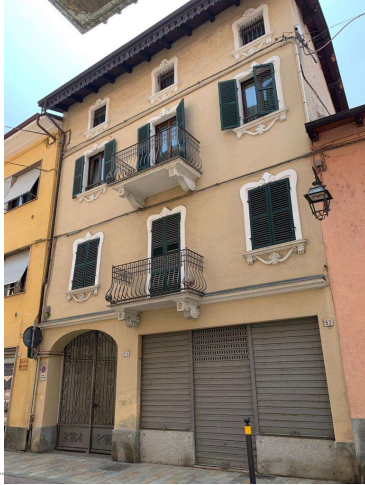
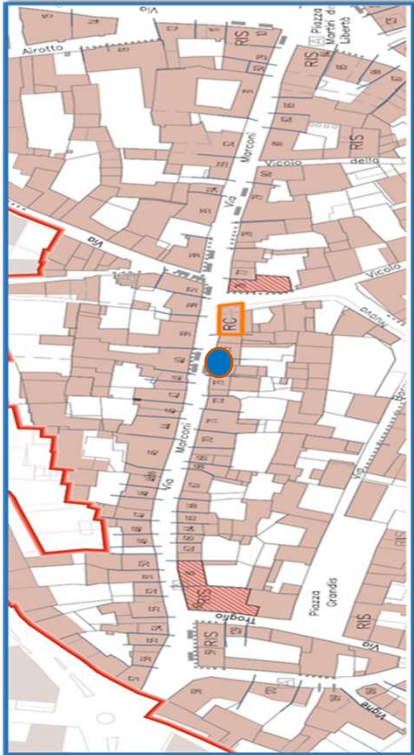
SCHEDA N. 74	AMBITO 3 – VIA MARCONI 51 - 33	
LETTURA CRITICA DELLO STATO ATTUALE DEL FRONTE

CLASSE DI FACCIATA		CODICI COLORE PER FACCIATE A CROMIA DEFINITA
<input checked="" type="checkbox"/> DECORAZIONI ARCHITETTONICHE <input type="checkbox"/> DECORAZIONI PITTORICHE <input type="checkbox"/> SEMPLICE <input type="checkbox"/> CON PARAMENTO MURARIO A VISTA <input type="checkbox"/> ESTRANEA AL CONTESTO <input type="checkbox"/> COMPROMESSA

FONDI
INTERVENTO DI RESTAURO RECENTE		ORNATI
<input type="checkbox"/> NO <input checked="" type="checkbox"/> Sì CONFORME <input type="checkbox"/> Sì NON CONFORME		ANNOTAZIONI DI PROGETTO
NOTE AGGIUNTIVE\ ELEMENTI CONNOTANTI		Edificio caratterizzato da una composizione formale integra, caratterizzata da elementi connotanti importanti. Nel caso di intervento di riqualificazione il fronte deve essere conservato in toto.
<input type="checkbox"/> EDIFICIO CON FACCIATE SECONDARIE <input type="checkbox"/> PRESENZA DI ICONE \ AFFRESCHI <input type="checkbox"/> ALTRO <input type="checkbox"/> FACCIATA OGGETTO DI STRATIGRAFIA

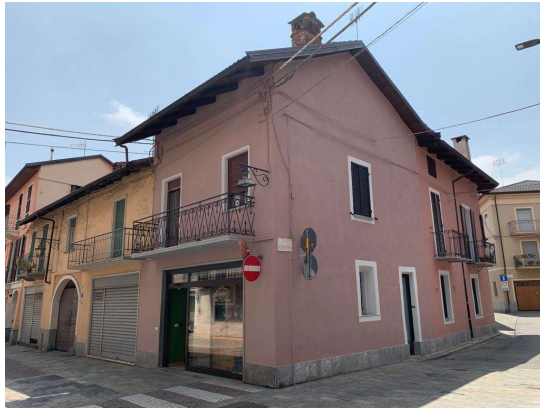
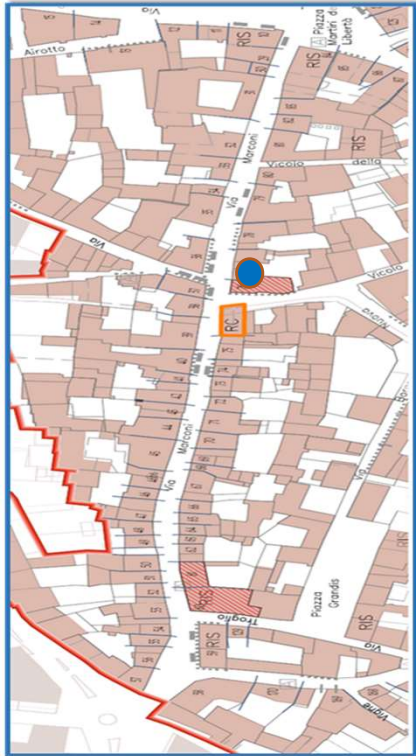
CLASSE DI FACCIATA <input type="checkbox"/> DECORAZIONI ARCHITETTONICHE <input type="checkbox"/> DECORAZIONI PITTORICHE <input checked="" type="checkbox"/> SEMPLICE <input type="checkbox"/> CON PARAMENTO MURARIO A VISTA <input type="checkbox"/> ESTRANEA AL CONTESTO <input type="checkbox"/> COMPROMESSA		
INTERVENTO DI RESTAURO RECENTE <input type="checkbox"/> NO <input checked="" type="checkbox"/> SÌ CONFORME <input type="checkbox"/> SÌ NON CONFORME		TIPOLOGIA DI FACCIATA <input type="checkbox"/> DECORAZIONI ARCHITETTONICHE <input type="checkbox"/> DECORAZIONI PITTORICHE <input type="checkbox"/> SEMPLICE A CROMIA DEFINITA <input checked="" type="checkbox"/> SEMPLICE A CROMIA NON DEFINITA <input type="checkbox"/> CON PARAMENTO MURARIO A VISTA

NOTE AGGIUNTIVE\ ELEMENTI CONNOTANTI <input checked="" type="checkbox"/> EDIFICIO CON FACCIATE SECONDARIE <input type="checkbox"/> PRESENZA DI ICONE \ AFFRESCHI <input type="checkbox"/> ALTRO <input type="checkbox"/> FACCIATA OGGETTO DI STRATIGRAFIA		CODICI COLORE PER FACCIATE A CROMIA DEFINITA FONDI ORNATI ANNOTAZIONI DI PROGETTO Edificio semplice privo di particolari elementi caratterizzanti, compreso nel nucleo storico con coerenza.

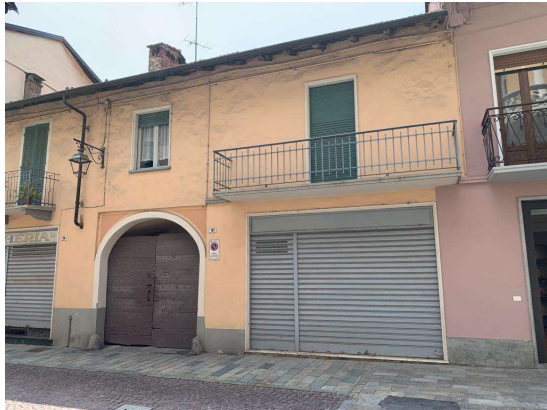
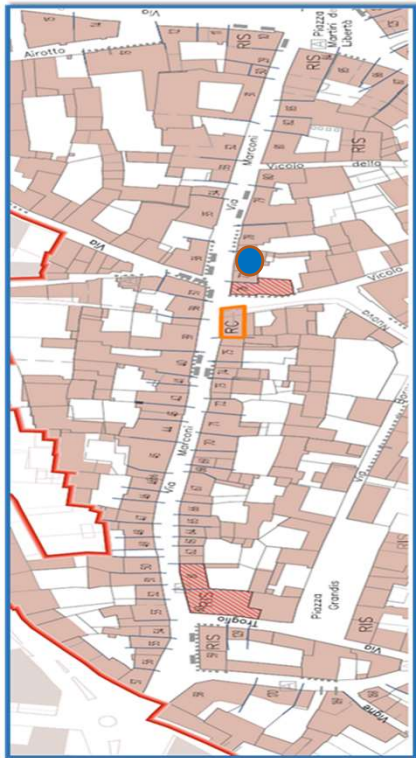
SCHEDA N. 77	AMBITO 3 – VIA MARCONI 39 - 41	
LETTURA CRITICA DELLO STATO ATTUALE DEL FRONTE		PRIME INDICAZIONI PROGETTUALI
STATO DI CONSERVAZIONE		TIPOLOGIA DI FACCIATA
<div style="display: flex; justify-content: space-around; align-items: center;"> <div style="border: 2px solid orange; padding: 5px; font-weight: bold; font-size: 24px;">I</div> <div style="border: 2px solid orange; padding: 5px; font-weight: bold; font-size: 24px;">S</div> <div style="border: 2px solid orange; padding: 5px; font-weight: bold; font-size: 24px;">B</div> </div>		<input type="checkbox"/> DECORAZIONI ARCHITETTONICHE <input type="checkbox"/> DECORAZIONI PITTORICHE <input type="checkbox"/> SEMPLICE A CROMIA DEFINITA <input checked="" type="checkbox"/> SEMPLICE A CROMIA NON DEFINITA <input type="checkbox"/> CON PARAMENTO MURARIO A VISTA
CLASSE DI FACCIATA		CODICI COLORE PER FACCIATE A CROMIA DEFINITA
<input type="checkbox"/> DECORAZIONI ARCHITETTONICHE <input type="checkbox"/> DECORAZIONI PITTORICHE <input checked="" type="checkbox"/> SEMPLICE <input type="checkbox"/> CON PARAMENTO MURARIO A VISTA <input type="checkbox"/> ESTRANEA AL CONTESTO <input checked="" type="checkbox"/> COMPROMESSA		FONDI ORNATI

INTERVENTO DI RESTAURO RECENTE		ANNOTAZIONI DI PROGETTO
<input checked="" type="checkbox"/> NO <input type="checkbox"/> Sì CONFORME <input type="checkbox"/> Sì NON CONFORME		Edificio con facciata compromessa dall'inserimento di elementi tipologici non conformi che dovranno essere corretti o mitigati nel corso dell'intervento di riqualificazione. Gli elementi coerenti dovranno essere conservati e valorizzati.
NOTE AGGIUNTIVE\ ELEMENTI CONNOTANTI		
<input type="checkbox"/> EDIFICIO CON FACCIATE SECONDARIE <input type="checkbox"/> PRESENZA DI ICONE \ AFFRESCHI <input type="checkbox"/> ALTRO <input type="checkbox"/> FACCIATA OGGETTO DI STRATIGRAFIA

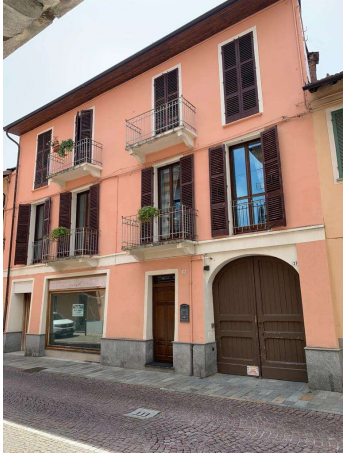
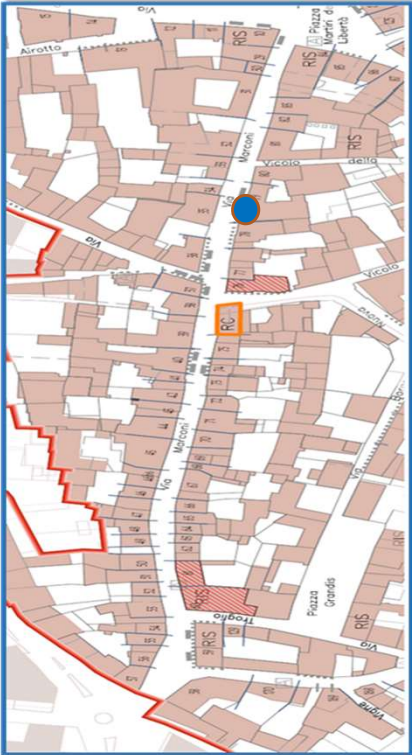
SCHEDA N. 78	AMBITO 3 – VIA MARCONI 35 - 37	
<p>LETTURA CRITICA DELLO STATO ATTUALE DEL FRONTE</p> <p style="text-align: center;">STATO DI CONSERVAZIONE</p> <p style="text-align: center;"> I S B </p> <p style="text-align: center;">CLASSE DI FACCIATA</p> <p> <input type="checkbox"/> DECORAZIONI ARCHITETTONICHE <input type="checkbox"/> DECORAZIONI PITTORICHE <input checked="" type="checkbox"/> SEMPLICE <input type="checkbox"/> CON PARAMENTO MURARIO A VISTA <input type="checkbox"/> ESTRANEA AL CONTESTO <input type="checkbox"/> COMPROMESSA </p> <p style="text-align: center;">INTERVENTO DI RESTAURO RECENTE</p> <p> <input type="checkbox"/> NO <input checked="" type="checkbox"/> Sì CONFORME <input type="checkbox"/> Sì NON CONFORME </p> <p style="text-align: center;">NOTE AGGIUNTIVE\ ELEMENTI CONNOTANTI</p> <p> <input type="checkbox"/> EDIFICIO CON FACCIATE SECONDARIE <input type="checkbox"/> PRESENZA DI ICONE \ AFFRESCHI <input type="checkbox"/> ALTRO <input type="checkbox"/> FACCIATA OGGETTO DI STRATIGRAFIA </p>

<p style="text-align: center;">PRIME INDICAZIONI PROGETTUALI</p> <p style="text-align: center;">TIPOLOGIA DI FACCIATA</p> <p> <input type="checkbox"/> DECORAZIONI ARCHITETTONICHE <input type="checkbox"/> DECORAZIONI PITTORICHE <input type="checkbox"/> SEMPLICE A CROMIA DEFINITA <input checked="" type="checkbox"/> SEMPLICE A CROMIA NON DEFINITA <input type="checkbox"/> CON PARAMENTO MURARIO A VISTA </p> <p style="text-align: center;">CODICI COLORE PER FACCIATE A CROMIA DEFINITA</p> <p>FONDI</p> <p>ORNATI</p> <p style="text-align: center;">ANNOTAZIONI DI PROGETTO</p> <p>Edificio che ha mantenuto la composizione formale del fronte, caratterizzato dalla presenza di elementi accessori coerenti da conservare e valorizzare., nell’ambito di un progetto generale di riqualificazione.</p>

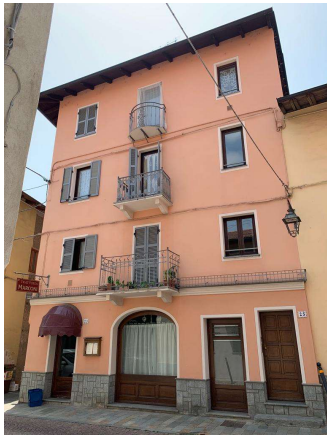
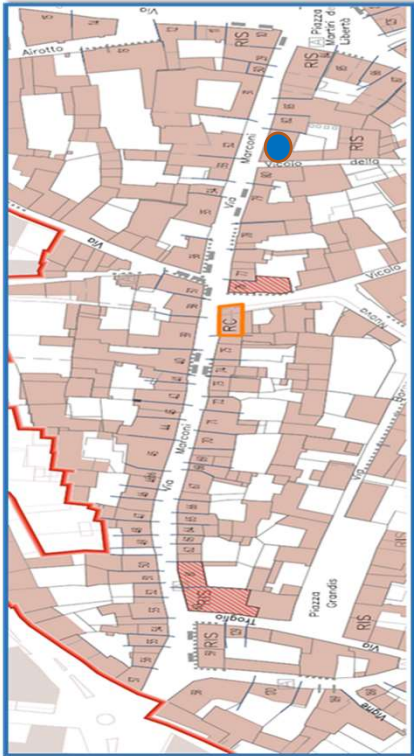
SCHEDA N. 80	AMBITO 3 – VIA MARCONI 23 - 25	
LETTURA CRITICA DELLO STATO ATTUALE DEL FRONTE		PRIME INDICAZIONI PROGETTUALI
STATO DI CONSERVAZIONE

TIPOLOGIA DI FACCIATA
<div style="display: flex; justify-content: space-around; align-items: center;"> <div style="border: 2px solid orange; padding: 5px; font-weight: bold; font-size: 24px;">I</div> <div style="border: 2px solid orange; padding: 5px; font-weight: bold; font-size: 24px;">S</div> <div style="border: 2px solid orange; padding: 5px; font-weight: bold; font-size: 24px;">B</div> </div>		<input type="checkbox"/> DECORAZIONI ARCHITETTONICHE <input type="checkbox"/> DECORAZIONI PITTORICHE <input type="checkbox"/> SEMPLICE A CROMIA DEFINITA <input checked="" type="checkbox"/> SEMPLICE A CROMIA NON DEFINITA <input type="checkbox"/> CON PARAMENTO MURARIO A VISTA
CLASSE DI FACCIATA		CODICI COLORE PER FACCIATE A CROMIA DEFINITA
<input type="checkbox"/> DECORAZIONI ARCHITETTONICHE <input type="checkbox"/> DECORAZIONI PITTORICHE <input checked="" type="checkbox"/> SEMPLICE <input type="checkbox"/> CON PARAMENTO MURARIO A VISTA <input type="checkbox"/> ESTRANEA AL CONTESTO <input type="checkbox"/> COMPROMESSA

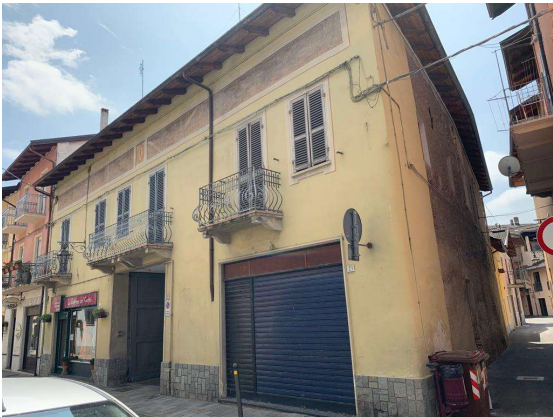
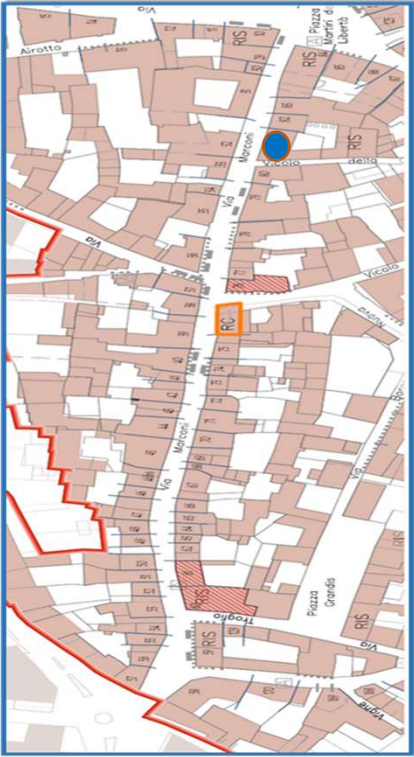
SCHEDA N. 81	AMBITO 3 – VIA MARCONI 17 -21	
LETTURA CRITICA DELLO STATO ATTUALE DEL FRONTE		PRIME INDICAZIONI PROGETTUALI
STATO DI CONSERVAZIONE	<div style="display: flex; justify-content: space-around; align-items: center;"> <div style="border: 1px solid orange; padding: 5px; width: 30px; text-align: center;">I</div> <div style="border: 1px solid orange; padding: 5px; width: 30px; text-align: center;">S</div> <div style="border: 1px solid orange; padding: 5px; width: 30px; text-align: center;">B</div> </div>	TIPOLOGIA DI FACCIATA
CLASSE DI FACCIATA

<input type="checkbox"/> DECORAZIONI ARCHITETTONICHE <input checked="" type="checkbox"/> DECORAZIONI PITTORICHE <input type="checkbox"/> SEMPLICE A CROMIA DEFINITA <input type="checkbox"/> SEMPLICE A CROMIA NON DEFINITA <input type="checkbox"/> CON PARAMENTO MURARIO A VISTA
<input type="checkbox"/> DECORAZIONI ARCHITETTONICHE <input checked="" type="checkbox"/> DECORAZIONI PITTORICHE <input type="checkbox"/> SEMPLICE <input type="checkbox"/> CON PARAMENTO MURARIO A VISTA <input type="checkbox"/> ESTRANEA AL CONTESTO <input checked="" type="checkbox"/> COMPROMESSA

INTERVENTO DI RESTAURO RECENTE	<input type="checkbox"/> NO <input checked="" type="checkbox"/> SÌ CONFORME <input type="checkbox"/> SÌ NON CONFORME	FONDI
NOTE AGGIUNTIVE\ ELEMENTI CONNOTANTI	<input checked="" type="checkbox"/> EDIFICIO CON FACCIATE SECONDARIE <input type="checkbox"/> PRESENZA DI ICONE \ AFFRESCHI <input type="checkbox"/> ALTRO <input type="checkbox"/> FACCIATA OGGETTO DI STRATIGRAFIA	ORNATI
		ANNOTAZIONI DI PROGETTO
		<p>Edificio che ha mantenuto la composizione formale del fronte, caratterizzato da un apparato decorativo pittorico e da elementi accessori di pregio. Il piano terra risulta compromesso dall’inserimento di elementi di arredo commerciale e da bucatore non consoni che dovranno essere mitigati dall’intervento cromatico.</p>

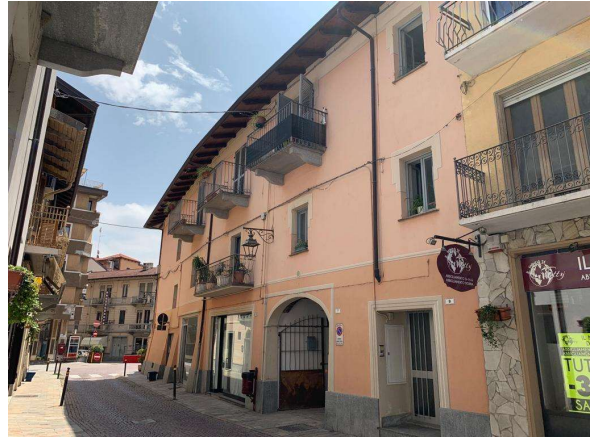
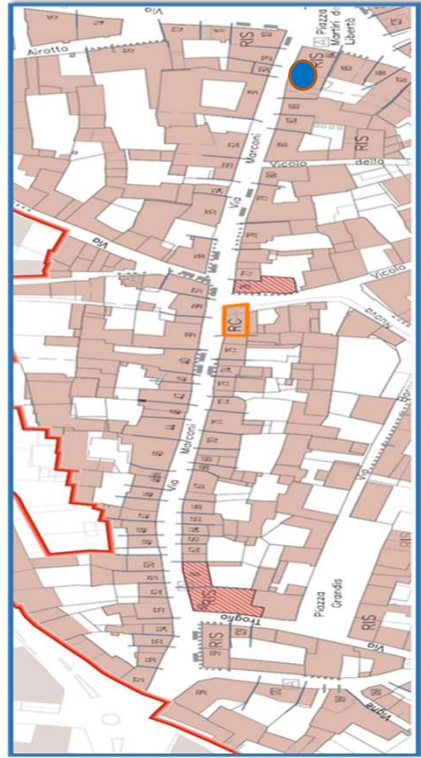
SCHEDA N. 82	AMBITO 3 – VIA MARCONI 1 - 9	
LETTURA CRITICA DELLO STATO ATTUALE DEL FRONTE		PRIME INDICAZIONI PROGETTUALI
STATO DI CONSERVAZIONE		TIPOLOGIA DI FACCIATA
<div style="display: flex; justify-content: space-around; align-items: center;"> <div style="border: 2px solid orange; padding: 5px; width: 30px; text-align: center; font-weight: bold;">I</div> <div style="border: 2px solid orange; padding: 5px; width: 30px; text-align: center; font-weight: bold;">S</div> <div style="border: 2px solid orange; padding: 5px; width: 30px; text-align: center; font-weight: bold;">B</div> </div>		<input type="checkbox"/> DECORAZIONI ARCHITETTONICHE <input checked="" type="checkbox"/> DECORAZIONI PITTORICHE <input type="checkbox"/> SEMPLICE A CROMIA DEFINITA <input type="checkbox"/> SEMPLICE A CROMIA NON DEFINITA <input type="checkbox"/> CON PARAMENTO MURARIO A VISTA
CLASSE DI FACCIATA		CROMIE PER FACCIATE DEFINITE

<input type="checkbox"/> DECORAZIONI ARCHITETTONICHE <input checked="" type="checkbox"/> DECORAZIONI PITTORICHE <input type="checkbox"/> SEMPLICE <input type="checkbox"/> CON PARAMENTO MURARIO A VISTA <input type="checkbox"/> ESTRANEA AL CONTESTO <input type="checkbox"/> COMPROMESSA		FONDI ORNATI
INTERVENTO DI RESTAURO RECENTE		ANNOTAZIONI DI PROGETTO
<input type="checkbox"/> NO <input checked="" type="checkbox"/> SÌ CONFORME <input type="checkbox"/> SÌ NON CONFORME		Edificio che ha mantenuto la composizione formale del fronte, caratterizzato da un apparato decorativo pittorico. Il piano terra prospiciente via Marconi e altresì quello prospiciente Piazza Martiri risultano compromessi dall’inserimento di elementi di arredo commerciale non consoni che dovranno essere mitigati dall’intervento cromatico.
NOTE AGGIUNTIVE\ ELEMENTI CONNOTANTI		
<input type="checkbox"/> EDIFICIO CON FACCIATE SECONDARIE <input type="checkbox"/> PRESENZA DI ICONE \ AFFRESCHI <input type="checkbox"/> ALTRO <input type="checkbox"/> FACCIATA OGGETTO DI STRATIGRAFIA
