Comune di
Borgo S. Dalmazzo

PIANO DEL COLORE E DI RIQUALIFICAZIONE DELLE FACCIATE DEL CENTRO STORICO

SCHEDATURE DEI FRONTI EDILIZI
VIA GARIBALDI / VIA ROMA
(dal n.1 al n.28 / dal n. 85 al n. 128)

ELABORATO
5.1

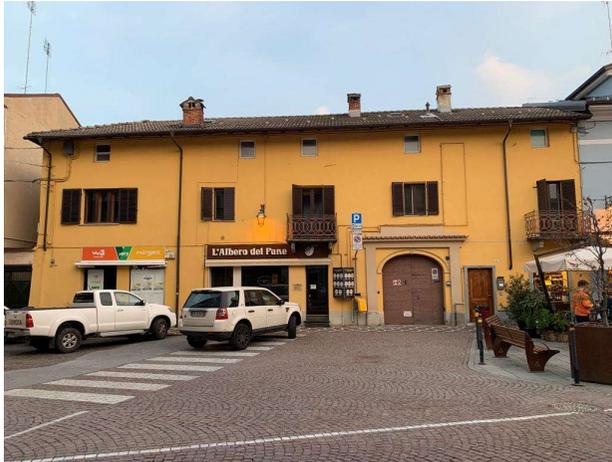
SCHEDA N. 1	AMBITO 1 – VIA GIUSEPPE GARIBALDI 60	PRIME INDICAZIONI PROGETTUALI
LETTURA CRITICA DELLO STATO ATTUALE DEL FRONTE

TIPOLOGIA DI FACCIATA
STATO DI CONSERVAZIONE		<input type="checkbox"/> DECORAZIONI ARCHITETTONICHE <input type="checkbox"/> DECORAZIONI PITTORICHE <input type="checkbox"/> SEMPLICE A CROMIA DEFINITA <input checked="" type="checkbox"/> SEMPLICE A CROMIA NON DEFINITA <input type="checkbox"/> CON PARAMENTO MURARIO A VISTA
<div style="display: flex; justify-content: space-around; align-items: center;"> <div style="border: 2px solid orange; padding: 5px; width: 30px; text-align: center; font-weight: bold;">I</div> <div style="border: 2px solid orange; padding: 5px; width: 30px; text-align: center; font-weight: bold;">S</div> <div style="border: 2px solid orange; padding: 5px; width: 30px; text-align: center; font-weight: bold;">B</div> </div>		
COLORE STORICO S-1515 –Y30R ocra rosata chiara

CLASSE DI FACCIATA <input type="checkbox"/> DECORAZIONI ARCHITETTONICHE <input type="checkbox"/> DECORAZIONI PITTORICHE <input checked="" type="checkbox"/> SEMPLICE <input type="checkbox"/> CON PARAMENTO MURARIO A VISTA <input type="checkbox"/> ESTRANEA AL CONTESTO <input type="checkbox"/> COMPROMESSA		
INTERVENTO DI RESTAURO RECENTE

CODICI COLORE PER FACCIATE A CROMIA DEFINITA
NOTE AGGIUNTIVE\ ELEMENTI CONNOTANTI		FONDI
<input type="checkbox"/> NO <input checked="" type="checkbox"/> Sì CONFORME <input type="checkbox"/> Sì NON CONFORME		ORNATI
<input type="checkbox"/> EDIFICIO CON FACCIATE SECONDARIE <input type="checkbox"/> PRESENZA DI ICONE \ AFFRESCHI <input type="checkbox"/> ALTRO <input type="checkbox"/> FACCIATA OGGETTO DI STRATIGRAFIA		ANNOTAZIONI DI PROGETTO Edificio semplice privo di elementi caratterizzanti ad esclusione del portone carraio e relativo portale da conservare. Il piano terra risulta caratterizzato da un arredo commerciale eterogeneo a contrasto con la composizione formale del fronte. Un futuro intervento di riqualificazione dovrà comprendere oltre alle cromie da scegliersi negli elaborati di progetto altresì la correzione degli elementi a contrasto e il mantenimento e il restauro degli elementi coerenti.

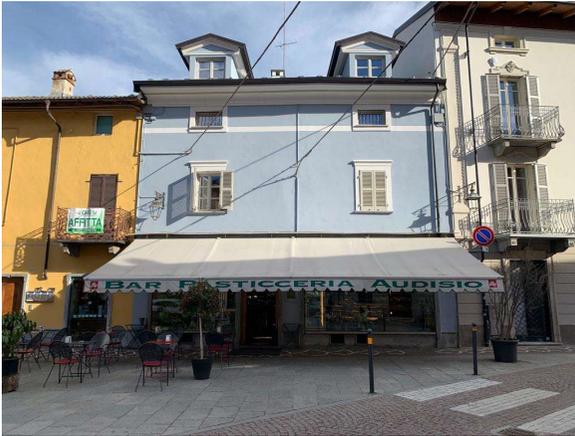
<p style="text-align: center;">COLORE STORICO</p> <p style="text-align: center;">S-1515 –Y30R ocra rosata chiara</p>	<p style="text-align: center;">CODICI COLORE PER FACCIATE A CROMIA DEFINITA</p>	
<p style="text-align: center;">CLASSE DI FACCIATA</p> <ul style="list-style-type: none"> <input type="checkbox"/> DECORAZIONI ARCHITETTONICHE <input type="checkbox"/> DECORAZIONI PITTORICHE <input checked="" type="radio"/> SEMPLICE <input type="checkbox"/> CON PARAMENTO MURARIO A VISTA <input type="checkbox"/> ESTRANEA AL CONTESTO <input type="checkbox"/> COMPROMESSA 	<p>FONDI</p>	<p style="text-align: center;">ANNOTAZIONI DI PROGETTO</p> <p>Edificio semplice privo di elementi caratterizzanti ad esclusione delle cornici finestre in rilievo in elevazione. Il piano terra risulta caratterizzato da un arredo commerciale omogeneo equilibrato nel contesto. Un futuro intervento di riqualificazione tenderà alla conservazione della composizione formale della facciata.</p>

<p style="text-align: center;">INTERVENTO DI RESTAURO RECENTE</p> <ul style="list-style-type: none"> <input type="checkbox"/> NO <input checked="" type="radio"/> Sì CONFORME <input type="checkbox"/> Sì NON CONFORME 	<p>ORNATI</p>	
<p style="text-align: center;">NOTE AGGIUNTIVE\ ELEMENTI CONNOTANTI</p> <ul style="list-style-type: none"> <input type="checkbox"/> EDIFICIO CON FACCIATE SECONDARIE <input type="checkbox"/> PRESENZA DI ICONE \ AFFRESCHI <input type="checkbox"/> ALTRO <input type="checkbox"/> FACCIATA OGGETTO DI STRATIGRAFIA

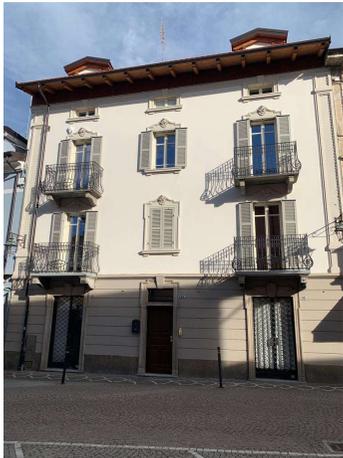
SCHEDA N. 3	AMBITO 1 – VIA GIUSEPPE GARIBALDI 52 -54	
LETTURA CRITICA DELLO STATO ATTUALE DEL FRONTE

PRIME INDICAZIONI PROGETTUALI
STATO DI CONSERVAZIONE <div style="display: flex; justify-content: space-around; align-items: center;"> <div style="border: 2px solid orange; padding: 5px; margin: 5px;">I</div> <div style="border: 2px solid orange; padding: 5px; margin: 5px;">S</div> <div style="border: 2px solid orange; padding: 5px; margin: 5px;">B</div> </div>		TIPOLOGIA DI FACCIATA <input checked="" type="radio"/> DECORAZIONI ARCHITETTONICHE <input type="checkbox"/> DECORAZIONI PITTORICHE <input type="checkbox"/> SEMPLICE A CROMIA DEFINITA <input type="checkbox"/> SEMPLICE A CROMIA NON DEFINITA <input type="checkbox"/> CON PARAMENTO MURARIO A VISTA
COLORE STORICO S-1515 –Y30R ocra rosata chiara

CODICI COLORE PER FACCIATE A CROMIA DEFINITA
CLASSE DI FACCIATA <input type="checkbox"/> DECORAZIONI ARCHITETTONICHE <input type="checkbox"/> DECORAZIONI PITTORICHE <input checked="" type="radio"/> SEMPLICE <input type="checkbox"/> CON PARAMENTO MURARIO A VISTA <input type="checkbox"/> ESTRANEA AL CONTESTO <input type="checkbox"/> COMPROMESSA		FONDI ORNATI

INTERVENTO DI RESTAURO RECENTE <input type="checkbox"/> NO <input checked="" type="radio"/> Sì CONFORME <input type="checkbox"/> Sì NON CONFORME		ANNOTAZIONI DI PROGETTO Edificio caratterizzato da un apparato decorativo in rilevato. Un futuro intervento di riqualificazione tenderà alla conservazione della composizione formale della facciata e alla conservazione degli elementi caratterizzanti.
NOTE AGGIUNTIVE\ ELEMENTI CONNOTANTI <input type="checkbox"/> EDIFICIO CON FACCIATE SECONDARIE <input type="checkbox"/> PRESENZA DI ICONE \ AFFRESCHI <input type="checkbox"/> ALTRO <input type="checkbox"/> FACCIATA OGGETTO DI STRATIGRAFIA

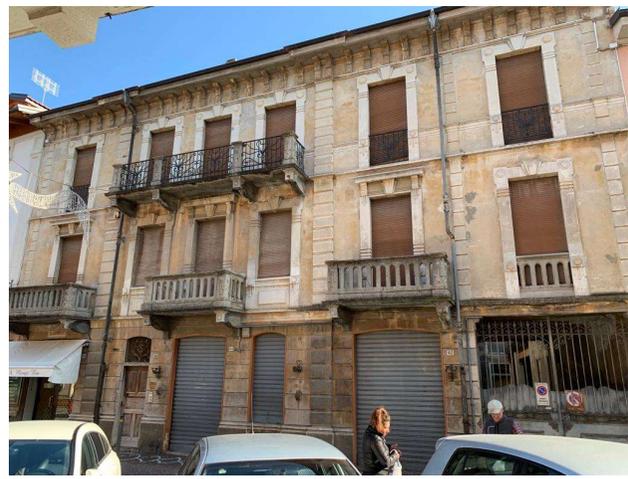
SCHEDA N. 4 AMBITO 1 – VIA GIUSEPPE GARIBALDI 42, 44, 46, 48

STATO DI CONSERVAZIONE

I S B

COLORE STORICO
 S-1515 –Y30R ocra rosata chiara

- CLASSE DI FACCIATA
- DECORAZIONI ARCHITETTONICHE
 - DECORAZIONI PITTORICHE
 - SEMPLICE
 - CON PARAMENTO MURARIO A VISTA
 - ESTRANEA AL CONTESTO
 - COMPROMESSA

- INTERVENTO DI RESTAURO RECENTE
- NO
 - Sì CONFORME
 - Sì NON CONFORME

- NOTE AGGIUNTIVE\ ELEMENTI CONNOTANTI
- EDIFICIO CON FACCIATE SECONDARIE
 - PRESENZA DI ICONE \ AFFRESCHI
 - ALTRO presenza di lattoneria decorata
 - FACCIATA OGGETTO DI STRATIGRAFIA

FONDI	S-1515 –Y30R ocra rosata chiara	
ORNATI	S-0500N Latte di calce

Edificio caratterizzato da una composizione architettonica unitaria. In caso di interventi di riqualificazione cromatica si consiglia il mantenimento, il recupero e la valorizzazione di tutti gli elementi compositivi anche tramite una scansione cromatica corretta. Attualmente i colori originari presentano notevoli depositi di polvere e particolato che dovranno essere rimossi a secco prima di procedere con la campionatura cromatica precisa.

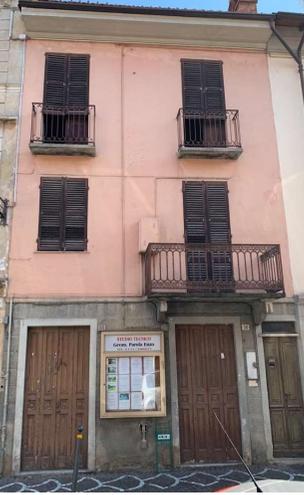
SCHEDA N. 5	AMBITO 1 – VIA GIUSEPPE GARIBALDI 34,36,38	
LETTURA CRITICA DELLO STATO ATTUALE DEL FRONTE

PRIME INDICAZIONI PROGETTUALI
STATO DI CONSERVAZIONE		TIPOLOGIA DI FACCIATA
<div style="display: flex; justify-content: space-around; align-items: center;"> <div style="border: 2px solid orange; padding: 5px; font-weight: bold; font-size: 24px;">I</div> <div style="border: 2px solid orange; padding: 5px; font-weight: bold; font-size: 24px;">S</div> <div style="border: 2px solid orange; padding: 5px; font-weight: bold; font-size: 24px;">B</div> </div>		<input type="checkbox"/> DECORAZIONI ARCHITETTONICHE <input type="checkbox"/> DECORAZIONI PITTORICHE <input type="checkbox"/> SEMPLICE A CROMIA DEFINITA <input checked="" type="checkbox"/> SEMPLICE A CROMIA NON DEFINITA <input type="checkbox"/> CON PARAMENTO MURARIO A VISTA
COLORE STORICO		
CLASSE DI FACCIATA		
<input type="checkbox"/> DECORAZIONI ARCHITETTONICHE <input type="checkbox"/> DECORAZIONI PITTORICHE <input checked="" type="checkbox"/> SEMPLICE <input type="checkbox"/> CON PARAMENTO MURARIO A VISTA <input type="checkbox"/> ESTRANEA AL CONTESTO <input type="checkbox"/> COMPROMESSA

INTERVENTO DI RESTAURO RECENTE		FONDI
<input type="checkbox"/> NO <input checked="" type="checkbox"/> Sì CONFORME parzialmente <input type="checkbox"/> Sì NON CONFORME		ORNATI
NOTE AGGIUNTIVE\ ELEMENTI CONNOTANTI		ANNOTAZIONI DI PROGETTO
<input type="checkbox"/> EDIFICIO CON FACCIATE SECONDARIE <input type="checkbox"/> PRESENZA DI ICONE \ AFFRESCHI <input type="checkbox"/> ALTRO presenza di lattroneria decorata <input type="checkbox"/> FACCIATA OGGETTO DI STRATIGRAFIA		Edificio semplice caratterizzato da appiombi regolari. Un futuro intervento di riqualificazione dovrà comprendere la scelta delle cromie nell'elaborato progettuale Tavolozza dei colori e degli abbinamenti cromatici e la conservazione e valorizzazione degli elementi caratterizzanti da conservare. Gli elementi a contrasto dovranno essere rimossi e sostituiti.

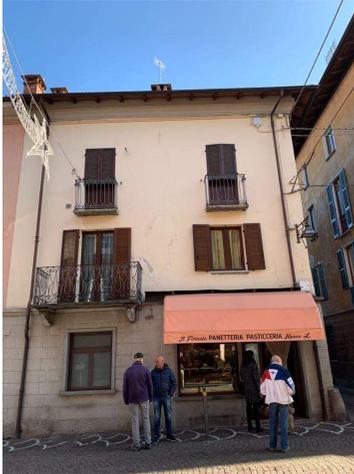
SCHEDA N. 6		AMBITO 1 – VIA GIUSEPPE GARIBALDI 32 ang. VIA SAN DALMAZZO 1-3	
<p>LETTURA CRITICA DELLO STATO ATTUALE DEL FRONTE</p>

<p>STATO DI CONSERVAZIONE</p> <p>I S B</p>			
<p>COLORE STORICO</p>		<p>PRIME INDICAZIONI PROGETTUALI</p> <p>TIPOLOGIA DI FACCIATA</p> <p><input type="checkbox"/> DECORAZIONI ARCHITETTONICHE</p> <p><input type="checkbox"/> DECORAZIONI PITTORICHE</p> <p><input type="checkbox"/> SEMPLICE A CROMIA DEFINITA</p> <p><input checked="" type="checkbox"/> SEMPLICE A CROMIA NON DEFINITA</p> <p><input type="checkbox"/> CON PARAMENTO MURARIO A VISTA</p>	
<p>CLASSE DI FACCIATA</p> <p><input type="checkbox"/> DECORAZIONI ARCHITETTONICHE</p> <p><input type="checkbox"/> DECORAZIONI PITTORICHE</p> <p><input checked="" type="checkbox"/> SEMPLICE</p> <p><input type="checkbox"/> CON PARAMENTO MURARIO A VISTA</p> <p><input type="checkbox"/> ESTRANEA AL CONTESTO</p> <p><input type="checkbox"/> COMPROMESSA</p>

<p>INTERVENTO DI RESTAURO RECENTE</p> <p><input type="checkbox"/> NO</p> <p><input checked="" type="checkbox"/> Sì CONFORME parzialmente</p> <p><input type="checkbox"/> Sì NON CONFORME</p>		<p>CODICI COLORE PER FACCIATE A CROMIA DEFINITA</p> <p>FONDI</p> <p>ORNATI</p>	
<p>NOTE AGGIUNTIVE\ ELEMENTI CONNOTANTI</p> <p><input checked="" type="checkbox"/> EDIFICIO CON FACCIATE SECONDARIE</p> <p><input type="checkbox"/> PRESENZA DI ICONE \ AFFRESCHI</p> <p><input type="checkbox"/> ALTRO presenza di lattroneria decorata</p> <p><input type="checkbox"/> FACCIATA OGGETTO DI STRATIGRAFIA</p>		<p>ANNOTAZIONI DI PROGETTO</p> <p>Edificio semplice caratterizzato da appiombi regolari. Un futuro intervento di riqualificazione dovrà comprendere la scelta delle cromie nell'elaborato progettuale Tavolozza dei colori e degli abbinamenti cromatici e la conservazione e valorizzazione degli elementi caratterizzanti da conservare. Gli elementi a contrasto dovranno essere rimossi e sostituiti.</p>

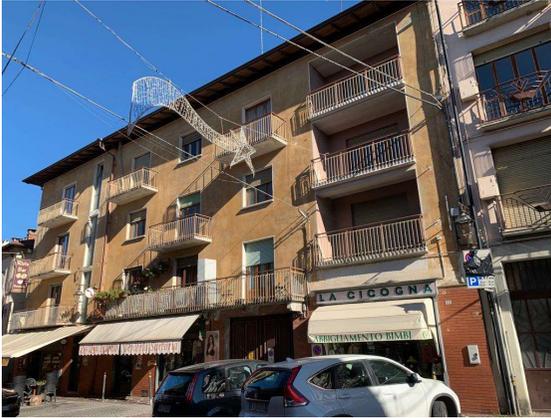
<input type="checkbox"/> DECORAZIONI ARCHITETTONICHE <input type="checkbox"/> DECORAZIONI PITTORICHE <input type="checkbox"/> SEMPLICE <input type="checkbox"/> CON PARAMENTO MURARIO A VISTA <input checked="" type="checkbox"/> ESTRANEA AL CONTESTO <input type="checkbox"/> COMPROMESSA		
INTERVENTO DI RESTAURO RECENTE		
<input type="checkbox"/> NO <input type="checkbox"/> Sì CONFORME parzialmente <input type="checkbox"/> Sì NON CONFORME

<input type="checkbox"/> EDIFICIO CON FACCIATE SECONDARIE <input type="checkbox"/> PRESENZA DI ICONE \ AFFRESCHI <input type="checkbox"/> ALTRO presenza di lattroneria decorata <input type="checkbox"/> FACCIATA OGGETTO DI STRATIGRAFIA		
PRIME INDICAZIONI PROGETTUALI		
TIPOLOGIA DI FACCIATA		
<input type="checkbox"/> DECORAZIONI ARCHITETTONICHE <input type="checkbox"/> DECORAZIONI PITTORICHE <input checked="" type="checkbox"/> SEMPLICE A CROMIA DEFINITA <input type="checkbox"/> SEMPLICE A CROMIA NON DEFINITA <input type="checkbox"/> CON PARAMENTO MURARIO A VISTA		
CODICI COLORE PER FACCIATE A CROMIA DEFINITA		
FONDI	CSB01 – CSB02 – CSB03	
ORNATI	CSB01	
ANNOTAZIONI DI PROGETTO		
<p>Edificio compreso nella produzione edilizia della seconda metà del XX secolo. Il fronte sia per la composizione, sia per la finitura e i materiali utilizzati appare estranea al contesto storico. Nel caso di manutenzione straordinaria del fronte, si consiglia un colore neutro per il fondo facciata, da scegliersi nella Tavolozza dei Colori di Borgo San Dalmazzo; relativamente ai ferri, ai legni e agli altri elementi accessori ci si dovrà attenere alla Normativa Generale per il Piano Colore e di Riqualificazione delle Facciate e alla Tabella delle Combinazioni Cromatiche.</p>

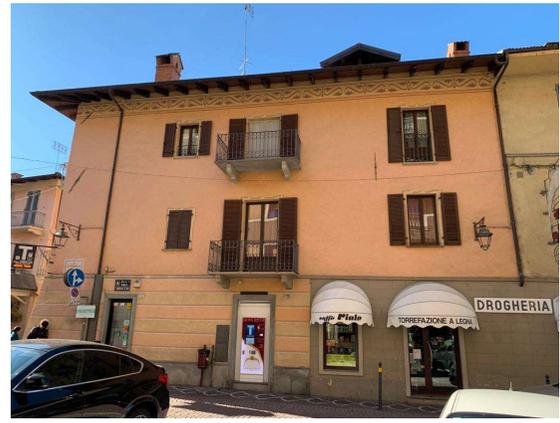
SCHEDA N. **10** AMBITO 1 – VIA GIUSEPPE GARIBALDI 1 ang. Via Marconi 4

- CLASSE DI FACCIATA
- DECORAZIONI ARCHITETTONICHE
 - DECORAZIONI PITTORICHE
 - SEMPLICE
 - CON PARAMENTO MURARIO A VISTA
 - ESTRANEA AL CONTESTO
 - COMPROMESSA

- INTERVENTO DI RESTAURO RECENTE
- NO
 - SÌ CONFORME
 - NON CONFORME

- NOTE AGGIUNTIVE \ ELEMENTI CONNOTANTI
- EDIFICIO CON FACCIATE SECONDARIE
 - PRESENZA DI ICONE \ AFFRESCHI
 - ALTRO presenza di lattoneria decorata
 - FACCIATA OGGETTO DI STRATIGRAFIA

Edificio semplice caratterizzato da una composizione formale ricercata. Un futuro intervento di riqualificazione tenderà alla conservazione della composizione formale della facciata e alla conservazione degli elementi caratterizzanti. E' necessario uniformare il basamento in virtù del fatto che l'unità minima di intervento è la facciata. Si consiglia la sostituzione degli elementi a contrasto.

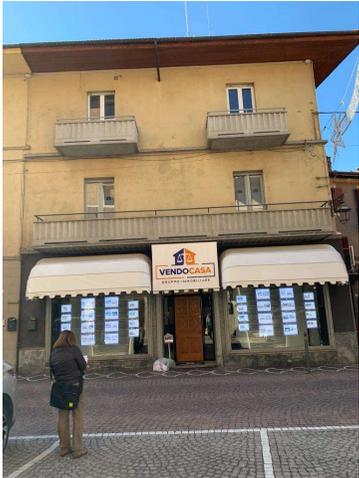
SCHEDA N. 12	AMBITO 1 – VIA GARIBALDI ,11		
LETTURA CRITICA DELLO STATO ATTUALE DEL FRONTE			PRIME INDICAZIONI PROGETTUALI
STATO DI CONSERVAZIONE

TIPOLOGIA DI FACCIATA
I S B			<input type="checkbox"/> DECORAZIONI ARCHITETTONICHE <input type="checkbox"/> DECORAZIONI PITTORICHE <input type="checkbox"/> SEMPLICE A CROMIA DEFINITA <input checked="" type="checkbox"/> SEMPLICE A CROMIA NON DEFINITA <input type="checkbox"/> CON PARAMENTO MURARIO A VISTA
COLORE STORICO S - 4000-N grigio medio			CODICI COLORE PER FACCIATE A CROMIA DEFINITA
CLASSE DI FACCIATA			FONDI
<input type="checkbox"/> DECORAZIONI ARCHITETTONICHE <input type="checkbox"/> DECORAZIONI PITTORICHE <input checked="" type="checkbox"/> SEMPLICE <input type="checkbox"/> CON PARAMENTO MURARIO A VISTA <input type="checkbox"/> ESTRANEA AL CONTESTO <input type="checkbox"/> COMPROMESSA			ORNATI
INTERVENTO DI RESTAURO RECENTE

<input type="checkbox"/> NO <input type="checkbox"/> Sì CONFORME <input checked="" type="checkbox"/> NON CONFORME basamento			ANNOTAZIONI DI PROGETTO
NOTE AGGIUNTIVE\ ELEMENTI CONNOTANTI			Edificio riportante stilemi del Primo Novecento con coerenza negli elementi compositivi. In caso di intervento di manutenzione ordinaria si raccomanda la scelta di una cromia che evidenzi la composizione originaria e il gusto dell'epoca. Il basamento e il relativo arredo commerciale non risulta conforme. In caso di intervento di manutenzione straordinaria del fronte si consiglia di riprogettare il basamenti in coerenza al fronte.
<input type="checkbox"/> EDIFICIO CON FACCIATE SECONDARIE <input type="checkbox"/> PRESENZA DI ICONE \ AFFRESCHI <input type="checkbox"/> ALTRO <input type="checkbox"/> FACCIATA OGGETTO DI STRATIGRAFIA

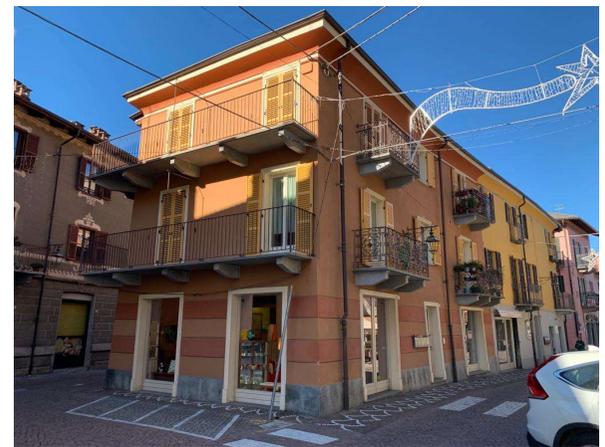
SCHEDA N. **14** AMBITO 1 – VIA GARIBALDI ANG. VICOLO ARIOTTO

- DECORAZIONI ARCHITETTONICHE
- DECORAZIONI PITTORICHE
- SEMPLICE
- CON PARAMENTO MURARIO A VISTA
- ESTRANEA AL CONTESTO
- COMPROMESSA

- NO
- SÌ CONFORME
- NON CONFORME

- EDIFICIO CON FACCIATE SECONDARIE
- PRESENZA DI ICONE \ AFFRESCHI
- ALTRO
- FACCIATA OGGETTO DI STRATIGRAFIA

Edificio riportante una composizione formale tradizionale facente parte di un edificio unico (scheda 14 e 15) suddiviso per proprietà. In caso di manutenzione straordinaria del fronte sarebbe necessario percepire la composizione originaria dell'intero fronte in virtù del fatto che l'unità minima dell'intervento è la facciata.

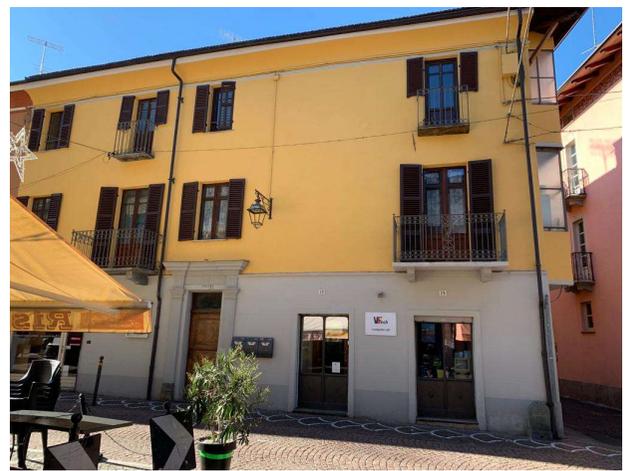
SCHEDA N. **15** AMBITO 1 – VIA GARIBALDI 21 ANG. VICOLO DELFINO

- DECORAZIONI ARCHITETTONICHE
- DECORAZIONI PITTORICHE
- SEMPLICE
- CON PARAMENTO MURARIO A VISTA
- ESTRANEA AL CONTESTO
- COMPROMESSA

- NO
- SÌ CONFORME
- NON CONFORME

- EDIFICIO CON FACCIATE SECONDARIE
- PRESENZA DI ICONE \ AFFRESCHI
- ALTRO
- FACCIATA OGGETTO DI STRATIGRAFIA

Edificio riportante una composizione formale tradizionale facente parte di un edificio unico (scheda 14 e 15) suddiviso per proprietà. In caso di manutenzione straordinaria del fronte sarebbe necessario percepire la composizione originaria dell'intero fronte in virtù del fatto che l'unità minima dell'intervento è la facciata. Si prevede comunque la conservazione degli elementi caratterizzanti e la sostituzione degli elementi ritenuti a contrasto.

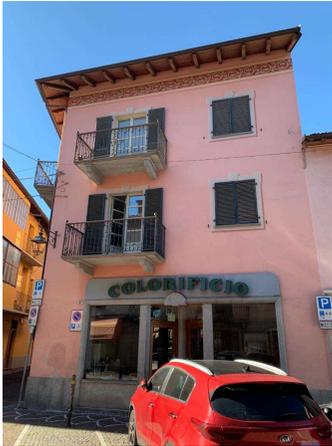
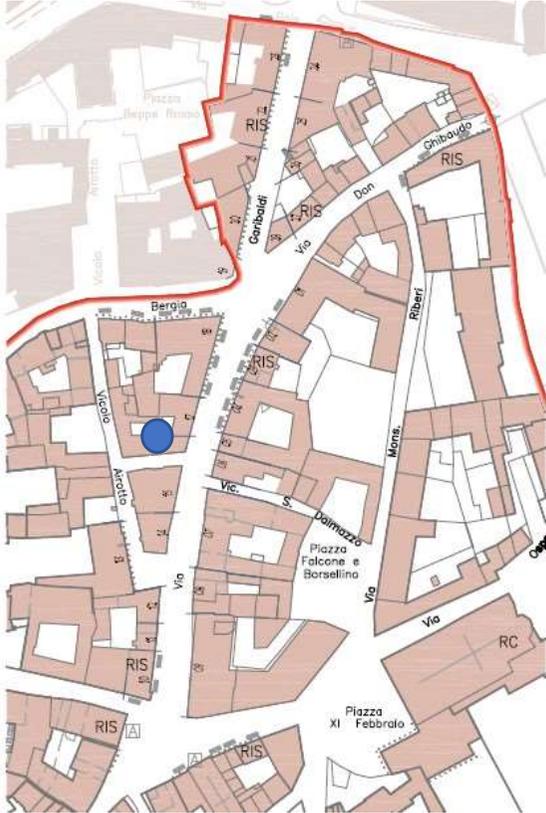
SCHEDA N. 16	AMBITO 1 – VIA GARIBALDI 27 ANG. VICOLO DELFINO		
LETTURA CRITICA DELLO STATO ATTUALE DEL FRONTE

STATO DI CONSERVAZIONE			PRIME INDICAZIONI PROGETTUALI
<div style="display: flex; justify-content: space-around; align-items: center;"> <div style="border: 2px solid orange; padding: 5px; width: 30px; text-align: center;">I</div> <div style="border: 2px solid orange; padding: 5px; width: 30px; text-align: center;">S</div> <div style="border: 2px solid orange; padding: 5px; width: 30px; text-align: center;">B</div> </div>	TIPOLOGIA DI FACCIATA	<input type="checkbox"/> DECORAZIONI ARCHITETTONICHE <input checked="" type="checkbox"/> DECORAZIONI PITTORICHE <input type="checkbox"/> SEMPLICE A CROMIA DEFINITA <input type="checkbox"/> SEMPLICE A CROMIA NON DEFINITA <input type="checkbox"/> CON PARAMENTO MURARIO A VISTA	
CLASSE DI FACCIATA

<input type="checkbox"/> DECORAZIONI ARCHITETTONICHE <input checked="" type="checkbox"/> DECORAZIONI PITTORICHE <input type="checkbox"/> SEMPLICE <input type="checkbox"/> CON PARAMENTO MURARIO A VISTA <input type="checkbox"/> ESTRANEA AL CONTESTO <input type="checkbox"/> COMPROMESSA		FONDI	
INTERVENTO DI RESTAURO RECENTE		ORNATI	
<input type="checkbox"/> NO <input checked="" type="checkbox"/> SÌ CONFORME <input type="checkbox"/> NON CONFORME		ANNOTAZIONI DI PROGETTO	Edificio riportante una composizione formale tradizionale. In caso di manutenzione straordinaria del fronte si consiglia di riprogettare il piano terra secondo quanto disposto dalle Normative.
NOTE AGGIUNTIVE\ ELEMENTI CONNOTANTI			
<input checked="" type="checkbox"/> EDIFICIO CON FACCIATE SECONDARIE <input type="checkbox"/> PRESENZA DI ICONE \ AFFRESCHI <input checked="" type="checkbox"/> ALTRO INGRESSO SU VICOLO <input type="checkbox"/> FACCIATA OGGETTO DI STRATIGRAFIA

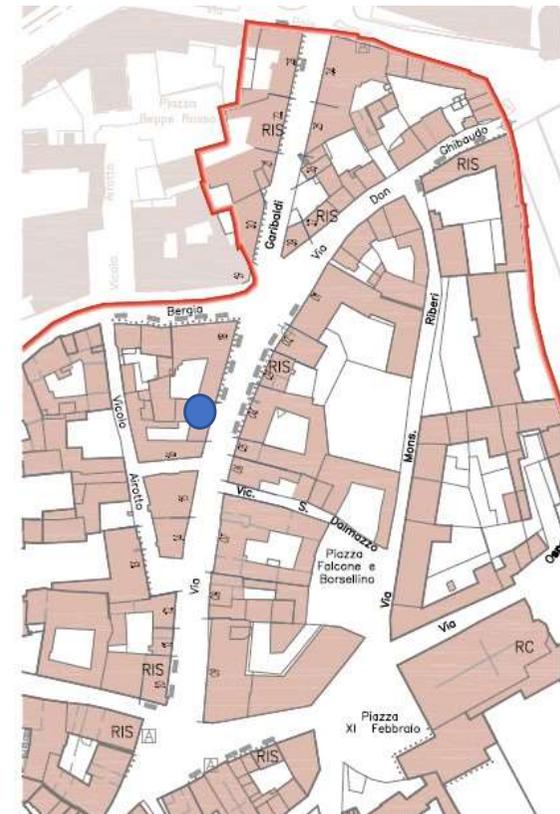
CLASSE DI FACCIATA		CODICI COLORE PER FACCIATE A CROMIA DEFINITA
<input type="checkbox"/> DECORAZIONI ARCHITETTONICHE <input type="checkbox"/> DECORAZIONI PITTORICHE <input checked="" type="radio"/> SEMPLICE <input type="checkbox"/> CON PARAMENTO MURARIO A VISTA <input type="checkbox"/> ESTRANEA AL CONTESTO <input type="checkbox"/> COMPROMESSA		FONDI
INTERVENTO DI RESTAURO RECENTE		ORNATI
<input checked="" type="radio"/> NO <input type="checkbox"/> Sì CONFORME <input type="checkbox"/> NON CONFORME		ANNOTAZIONI DI PROGETTO
NOTE AGGIUNTIVE\ ELEMENTI CONNOTANTI		Edificio semplice caratterizzato da appiombi regolari. Un futuro intervento di riqualificazione dovrà comprendere la scelta delle cromie nell'elaborato progettuale Tavolozza dei colori e degli abbinamenti cromatici e la conservazione e valorizzazione degli elementi caratterizzanti da conservare., riportando ad esempio in pietra a vista la lastra balcone e i modiglioni Gli elementi a contrasto dovranno essere rimossi e sostituiti.

<input type="checkbox"/> EDIFICIO CON FACCIATE SECONDARIE <input type="checkbox"/> PRESENZA DI ICONE \ AFFRESCHI <input type="checkbox"/> ALTRO INGRESSO SU VICOLO <input type="checkbox"/> FACCIATA OGGETTO DI STRATIGRAFIA

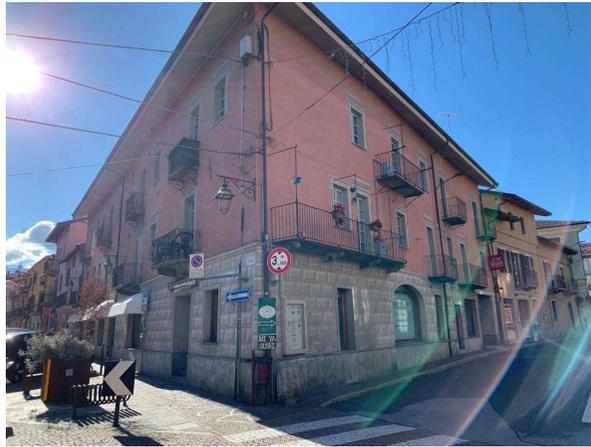
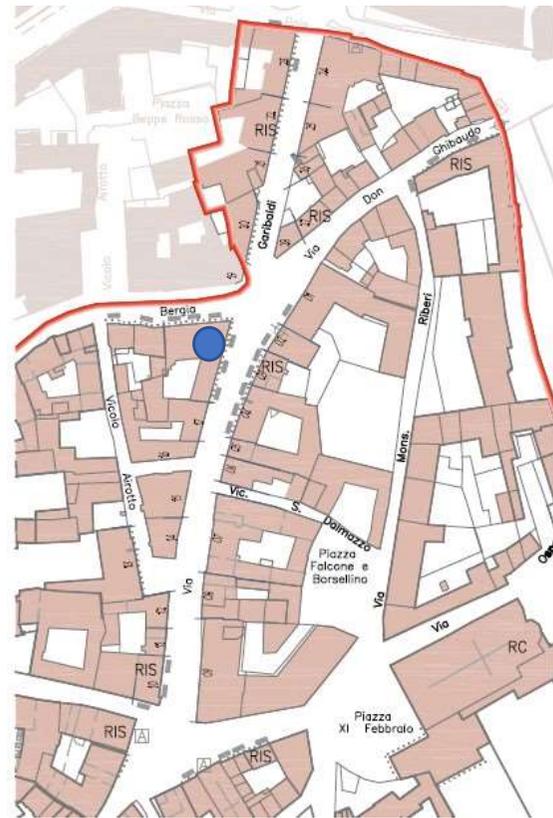
SCHEDA N. 18	AMBITO 1 – VIA GARIBALDI 35 ANGOLO VIA BERGIA	
LETTURA CRITICA DELLO STATO ATTUALE DEL FRONTE		PRIME INDICAZIONI PROGETTUALI
STATO DI CONSERVAZIONE		TIPOLOGIA DI FACCIATA
<div style="display: flex; justify-content: space-around; align-items: center;"> <div style="border: 2px solid orange; padding: 5px; font-weight: bold; font-size: 24px;">I</div> <div style="border: 2px solid orange; padding: 5px; font-weight: bold; font-size: 24px;">S</div> <div style="border: 2px solid orange; padding: 5px; font-weight: bold; font-size: 24px;">B</div> </div>		<input type="checkbox"/> DECORAZIONI ARCHITETTONICHE <input checked="" type="checkbox"/> DECORAZIONI PITTORICHE <input type="checkbox"/> SEMPLICE A CROMIA DEFINITA <input type="checkbox"/> SEMPLICE A CROMIA NON DEFINITA <input type="checkbox"/> CON PARAMENTO MURARIO A VISTA
CLASSE DI FACCIATA		CODICI COLORE PER FACCIATE A CROMIA DEFINITA
<input type="checkbox"/> DECORAZIONI ARCHITETTONICHE <input checked="" type="checkbox"/> DECORAZIONI PITTORICHE <input type="checkbox"/> SEMPLICE <input type="checkbox"/> CON PARAMENTO MURARIO A VISTA <input type="checkbox"/> ESTRANEA AL CONTESTO <input type="checkbox"/> COMPROMESSA		FONDI ORNATI

INTERVENTO DI RESTAURO RECENTE		ANNOTAZIONI DI PROGETTO
<input type="checkbox"/> NO <input checked="" type="checkbox"/> SÌ CONFORME <input type="checkbox"/> NON CONFORME		Edificio caratterizzato da un importante apparato decorativo pittorico. Un futuro intervento di riqualificazione tenderà alla conservazione della composizione formale della facciata e alla conservazione degli elementi caratterizzanti.
NOTE AGGIUNTIVE\ ELEMENTI CONNOTANTI		
<input checked="" type="checkbox"/> EDIFICIO CON FACCIATE SECONDARIE <input type="checkbox"/> PRESENZA DI ICONE \ AFFRESCHI <input type="checkbox"/> ALTRO INGRESSO SU VICOLO <input type="checkbox"/> FACCIATA OGGETTO DI STRATIGRAFIA

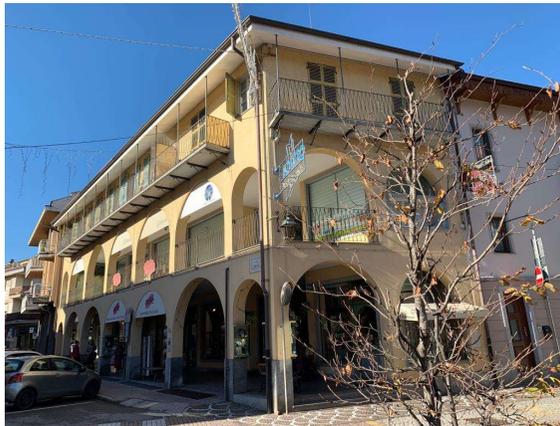
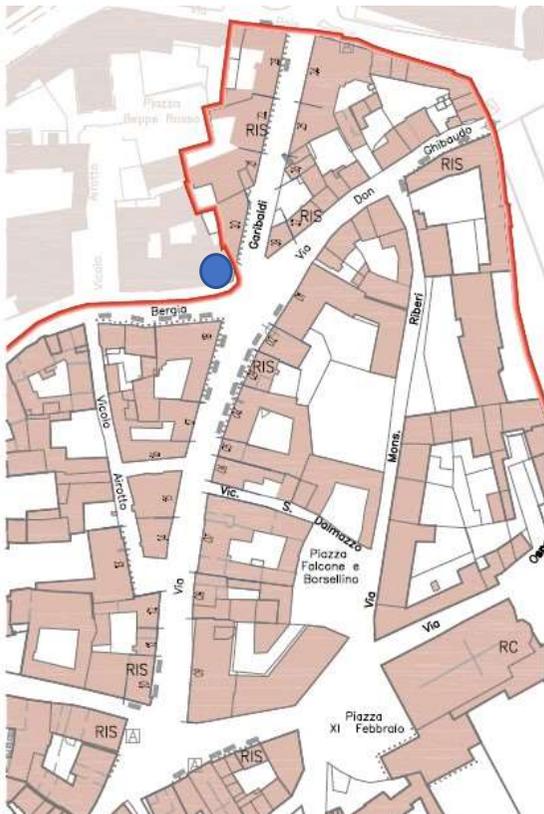
SCHEDA N. 19	AMBITO 1 – VIA GARIBALDI ANGOLO VIA BERGIA					
<p>LETTURA CRITICA DELLO STATO ATTUALE DEL FRONTE</p> <p style="text-align: center;">STATO DI CONSERVAZIONE</p> <div style="display: flex; justify-content: space-around; align-items: center;"> <div style="border: 2px solid orange; padding: 5px; width: 30px; text-align: center; font-weight: bold;">I</div> <div style="border: 2px solid orange; padding: 5px; width: 30px; text-align: center; font-weight: bold;">S</div> <div style="border: 2px solid orange; padding: 5px; width: 30px; text-align: center; font-weight: bold;">B</div> </div> <p style="text-align: center;">CLASSE DI FACCIATA</p> <ul style="list-style-type: none"> <input type="checkbox"/> DECORAZIONI ARCHITETTONICHE <input type="checkbox"/> DECORAZIONI PITTORICHE <input type="checkbox"/> SEMPLICE <input type="checkbox"/> CON PARAMENTO MURARIO A VISTA <input checked="" type="checkbox"/> ESTRANEA AL CONTESTO <input type="checkbox"/> COMPROMESSA <p style="text-align: center;">INTERVENTO DI RESTAURO RECENTE</p> <ul style="list-style-type: none"> <input type="checkbox"/> NO <input checked="" type="checkbox"/> SÌ CONFORME <input type="checkbox"/> NON CONFORME <p style="text-align: center;">NOTE AGGIUNTIVE \ ELEMENTI CONNOTANTI</p> <ul style="list-style-type: none"> <input checked="" type="checkbox"/> EDIFICIO CON FACCIATE SECONDARIE <input type="checkbox"/> PRESENZA DI ICONE \ AFFRESCHI <input type="checkbox"/> ALTRO INGRESSO SU VICOLO <input type="checkbox"/> FACCIATA OGGETTO DI STRATIGRAFIA

<p style="text-align: center;">PRIME INDICAZIONI PROGETTUALI</p> <p style="text-align: center;">TIPOLOGIA DI FACCIATA</p> <ul style="list-style-type: none"> <input type="checkbox"/> DECORAZIONI ARCHITETTONICHE <input type="checkbox"/> DECORAZIONI PITTORICHE <input type="checkbox"/> SEMPLICE A CROMIA DEFINITA <input checked="" type="checkbox"/> SEMPLICE A CROMIA NON DEFINITA <input type="checkbox"/> CON PARAMENTO MURARIO A VISTA <p style="text-align: center;">CROMIA DEFINITA CODICI COLORE PER FACCIATA</p> <table border="1" style="width: 100%; border-collapse: collapse;"> <tr> <td style="width: 30%;">FONDI</td> <td>CSB 01 – CSB 02 – CSB 03</td> </tr> <tr> <td>ORNATI</td> <td></td> </tr> </table> <p style="text-align: center;">ANNOTAZIONI DI PROGETTO</p> <p>L'articolato edificio di recente edificazione pur essendo esterno alla linea di definizione dell'ambito 1, caratterizza l'asse viario di via Garibaldi.</p> <p>Totalmente estraneo al contesto storico nel caso di manutenzione di fronti edilizi la tinteggiatura di facciata dovrà rifarsi a una cromia neutra (grigi o tortora) compresa nella Tavolozza dei Colori di progetto.</p> <p>I ferri sono compresi nei RAL 7016 e 9011.</p>	FONDI	CSB 01 – CSB 02 – CSB 03	ORNATI	
FONDI	CSB 01 – CSB 02 – CSB 03					
ORNATI

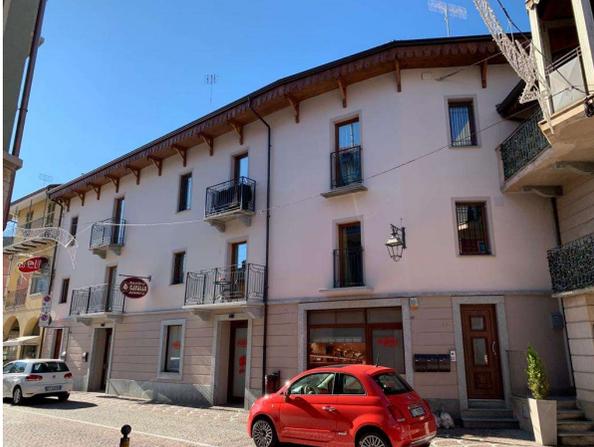
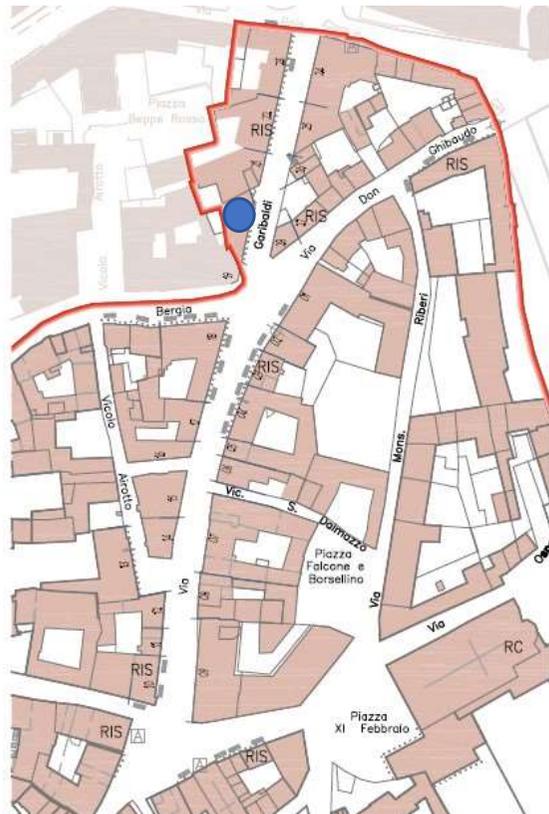
TIPOLOGIA DI FACCIATA <input checked="" type="checkbox"/> DECORAZIONI ARCHITETTONICHE <input type="checkbox"/> DECORAZIONI PITTORICHE <input type="checkbox"/> SEMPLICE A CROMIA DEFINITA <input type="checkbox"/> SEMPLICE A CROMIA NON DEFINITA <input type="checkbox"/> CON PARAMENTO MURARIO A VISTA
CLASSE DI FACCIATA <input checked="" type="checkbox"/> DECORAZIONI ARCHITETTONICHE <input type="checkbox"/> DECORAZIONI PITTORICHE <input type="checkbox"/> SEMPLICE <input type="checkbox"/> CON PARAMENTO MURARIO A VISTA <input type="checkbox"/> ESTRANEA AL CONTESTO <input type="checkbox"/> COMPROMESSA

INTERVENTO DI RESTAURO RECENTE <input type="checkbox"/> NO <input checked="" type="checkbox"/> SÌ CONFORME <input type="checkbox"/> NON CONFORME	ANNOTAZIONI DI PROGETTO Edificio oggetto di recente intervento di riqualificazione, coerente al contesto di riferimento. Gli elementi caratterizzanti sono stati correttamente trattati. In caso di un futuro intervento di riqualificazione, si consiglia la conservazione in toto della composizione formale del fronte e dei relativi elementi.	
NOTE AGGIUNTIVE\ ELEMENTI CONNOTANTI <input type="checkbox"/> EDIFICIO CON FACCIATE SECONDARIE <input type="checkbox"/> PRESENZA DI ICONE \ AFFRESCHI <input type="checkbox"/> ALTRO INGRESSO SU VICOLO <input type="checkbox"/> FACCIATA OGGETTO DI STRATIGRAFIA

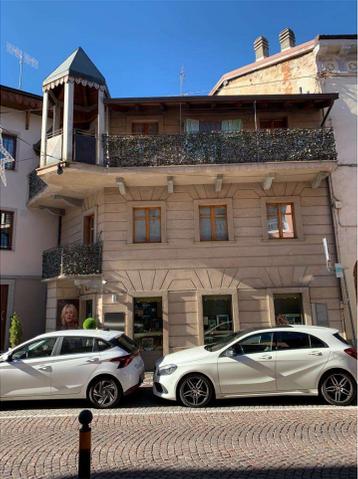
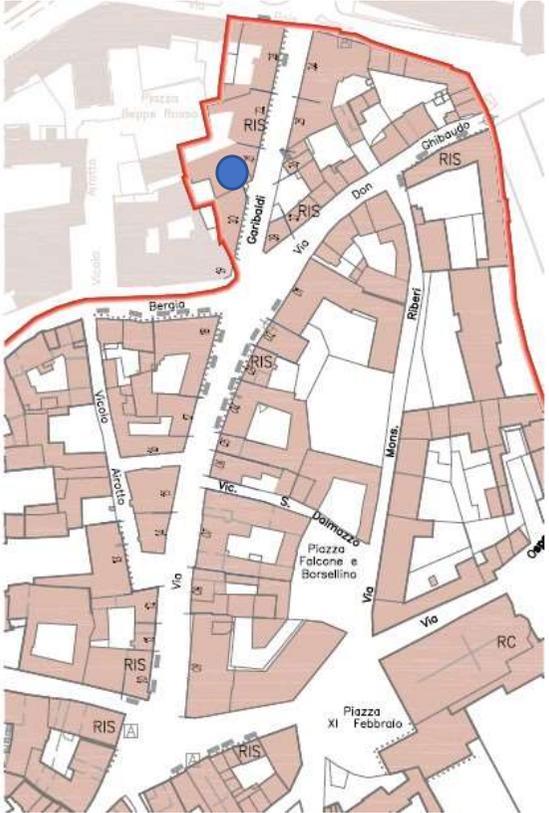
<p>TIPOLOGIA DI FACCIATA</p> <ul style="list-style-type: none"> <input checked="" type="checkbox"/> DECORAZIONI ARCHITETTONICHE <input type="checkbox"/> DECORAZIONI PITTORICHE <input type="checkbox"/> SEMPLICE A CROMIA DEFINITA <input type="checkbox"/> SEMPLICE A CROMIA NON DEFINITA <input type="checkbox"/> CON PARAMENTO MURARIO A VISTA

<p style="text-align: center;">CLASSE DI FACCIATA</p> <ul style="list-style-type: none"> <input checked="" type="checkbox"/> DECORAZIONI ARCHITETTONICHE <input type="checkbox"/> DECORAZIONI PITTORICHE <input type="checkbox"/> SEMPLICE <input type="checkbox"/> CON PARAMENTO MURARIO A VISTA <input type="checkbox"/> ESTRANEA AL CONTESTO <input type="checkbox"/> COMPROMESSA

<p style="text-align: center;">INTERVENTO DI RESTAURO RECENTE</p> <ul style="list-style-type: none"> <input type="checkbox"/> NO <input checked="" type="checkbox"/> SÌ CONFORME <input type="checkbox"/> NON CONFORME 			
<p style="text-align: center;">NOTE AGGIUNTIVE\ ELEMENTI CONNOTANTI</p> <ul style="list-style-type: none"> <input type="checkbox"/> EDIFICIO CON FACCIATE SECONDARIE <input checked="" type="checkbox"/> PRESENZA DI BOVINDO IN <input type="checkbox"/> ALTRO INGRESSO SU VICOLO <input type="checkbox"/> FACCIATA OGGETTO DI STRATIGRAFIA 	<p>CODICI COLORE PER FACCIATE A CROMIA DEFINITA</p> <p>FONDI</p> <p>ORNATI</p> <p>ANNOTAZIONI DI PROGETTO Edificio oggetto di recente intervento di riqualificazione, coerente al contesto di riferimento. Gli elementi caratterizzanti sono stati correttamente trattati. E presente in unificazione un bovindo caratterizzante il fronte edilizio. In caso di un futuro intervento di riqualificazione, si consiglia la conservazione in toto della composizione formale del fronte e dei relativi elementi.</p>

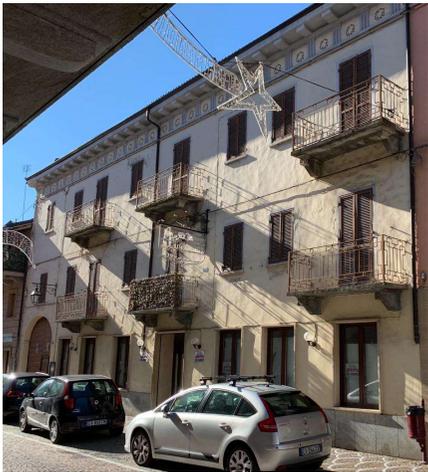
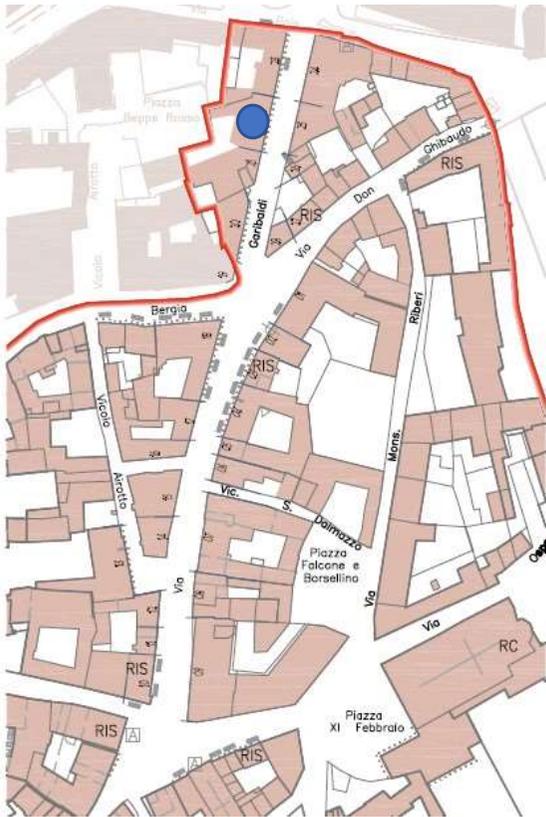
SCHEDA N. 22	AMBITO 1 – VIA GARIBALDI 63	
LETTURA CRITICA DELLO STATO ATTUALE DEL FRONTE

PRIME INDICAZIONI PROGETTUALI
STATO DI CONSERVAZIONE		TIPOLOGIA DI FACCIATA
<input type="checkbox"/> I <input checked="" type="checkbox"/> S <input type="checkbox"/> B		<input type="checkbox"/> DECORAZIONI ARCHITETTONICHE <input type="checkbox"/> DECORAZIONI PITTORICHE <input type="checkbox"/> SEMPLICE A CROMIA DEFINITA <input checked="" type="checkbox"/> SEMPLICE A CROMIA NON DEFINITA <input type="checkbox"/> CON PARAMENTO MURARIO A VISTA
CLASSE DI FACCIATA		CODICI COLORE PER FACCIATE A CROMIA DEFINITA
<input type="checkbox"/> DECORAZIONI ARCHITETTONICHE <input type="checkbox"/> DECORAZIONI PITTORICHE <input checked="" type="checkbox"/> SEMPLICE <input type="checkbox"/> CON PARAMENTO MURARIO A VISTA <input type="checkbox"/> ESTRANEA AL CONTESTO <input type="checkbox"/> COMPROMESSA

<input checked="" type="checkbox"/> NO <input type="checkbox"/> Sì CONFORME <input type="checkbox"/> NON CONFORME		ANNOTAZIONI DI PROGETTO
NOTE AGGIUNTIVE\ ELEMENTI CONNOTANTI		Edificio con fronte semplice di impostazione tradizionale, con appiombi regolari e arredo commerciale al piano terra originale, in legno da conservare nell'ambito di un generale progetto di riqualificazione.
<input type="checkbox"/> EDIFICIO CON FACCIATE SECONDARIE <input type="checkbox"/> PRESENZA DI ICONE \ AFFRESCHI <input type="checkbox"/> ALTRO INGRESSO SU VICOLO <input type="checkbox"/> FACCIATA OGGETTO DI STRATIGRAFIA

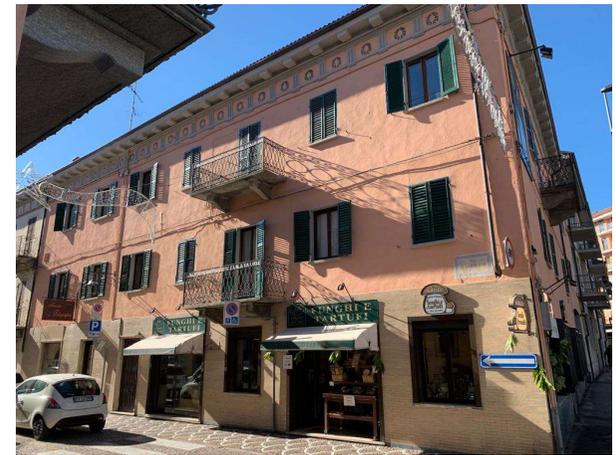
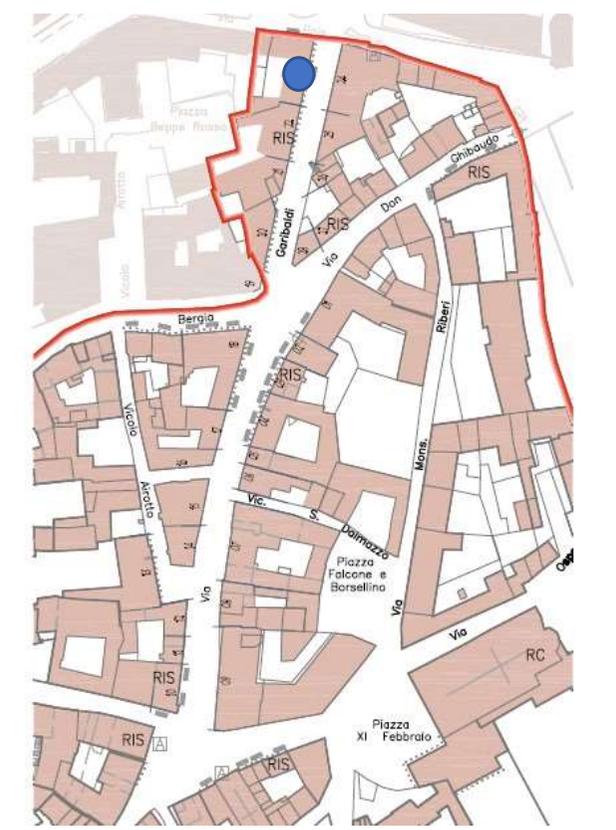
SCHEDA N. **23** AMBITO 1 – VIA GARIBALDI 65 - 67- 69 ang. via Pais

Edificio con fronte semplice di impostazione tradizionale, con appiombi regolari; mantiene la pantalera decorata e la fascia sottocornicione ritmata da metope leggermente in rilievo, similmente alla facciata 23. di cui è la continuazione. In caso di manutenzione straordinaria si consiglia il mantenimento degli elementi caratterizzanti conformi e la correzione degli elementi ritenuti a contrasto. In caso di intervento di riqualificazione del fronte si valuti l'accordo cromatico con la facciata 23.

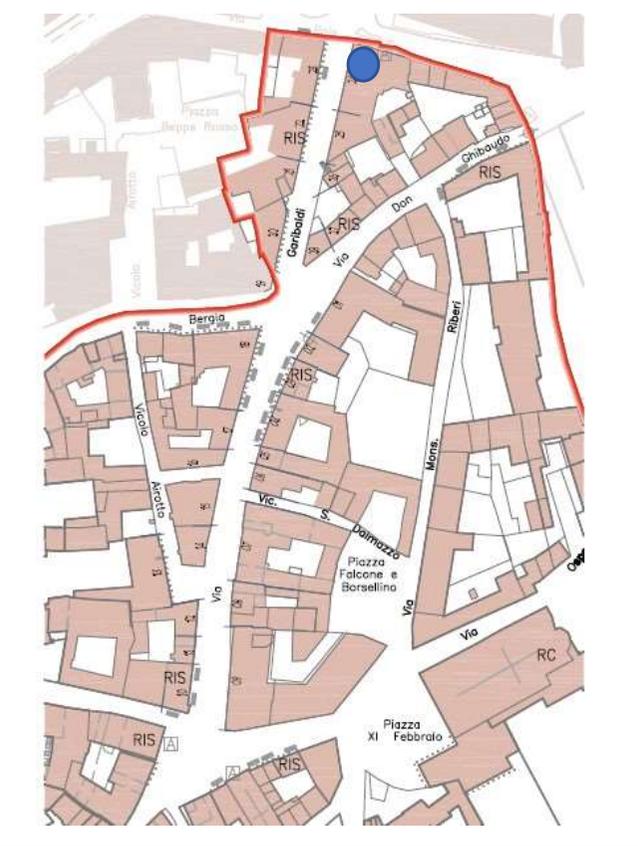
SCHEDA N. **24** AMBITO 1 – VIA GARIBALDI ang. Via Vittorio Veneto

Edificio con fronte semplice di impostazione tradizionale, con appiombi regolari; mantiene la un apparato decorativo pittorico ad imitazione di elementi architettonici e la pantalera con mensole lignee. In caso di un futuro intervento di riqualificazione si consiglia il mantenimento degli elementi caratterizzanti coerenti con l'impianto.

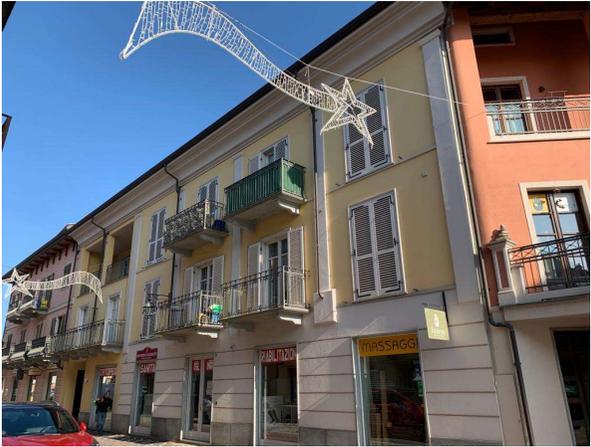
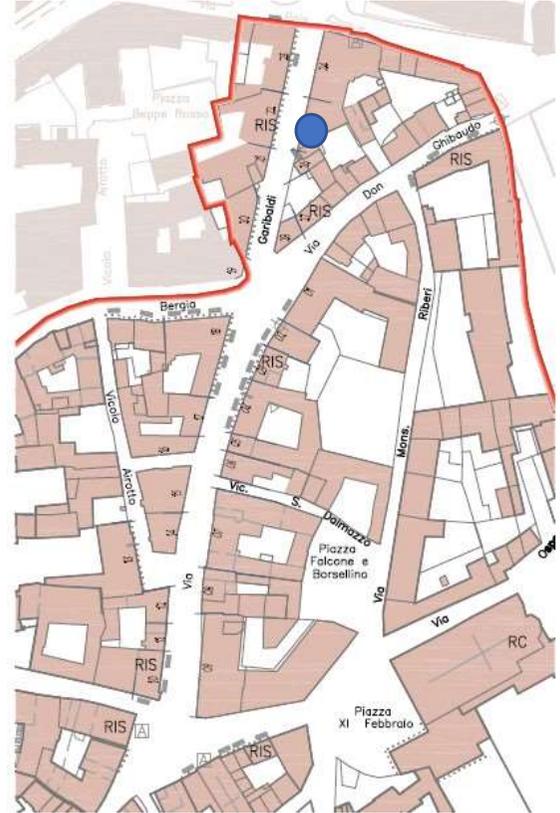
SCHEDA N. 25	AMBITO 1 – VIA GARIBALDI 86 -88		
LETTURA CRITICA DELLO STATO ATTUALE DEL FRONTE		PRIME INDICAZIONI PROGETTUALI	
STATO DI CONSERVAZIONE <div style="display: flex; justify-content: space-around; align-items: center;"> <div style="border: 2px solid orange; padding: 5px; width: 30px; text-align: center; font-weight: bold;">I</div> <div style="border: 2px solid orange; padding: 5px; width: 30px; text-align: center; font-weight: bold;">S</div> <div style="border: 2px solid orange; padding: 5px; width: 30px; text-align: center; font-weight: bold;">B</div> </div>		TIPOLOGIA DI FACCIATA <input checked="" type="checkbox"/> DECORAZIONI ARCHITETTONICHE <input type="checkbox"/> DECORAZIONI PITTORICHE <input type="checkbox"/> SEMPLICE A CROMIA DEFINITA <input type="checkbox"/> SEMPLICE A CROMIA NON DEFINITA <input type="checkbox"/> CON PARAMENTO MURARIO A VISTA	
CLASSE DI FACCIATA <input checked="" type="checkbox"/> DECORAZIONI ARCHITETTONICHE <input type="checkbox"/> DECORAZIONI PITTORICHE <input type="checkbox"/> SEMPLICE <input type="checkbox"/> CON PARAMENTO MURARIO A VISTA <input type="checkbox"/> ESTRANEA AL CONTESTO <input type="checkbox"/> COMPROMESSA

INTERVENTO DI RESTAURO RECENTE <input type="checkbox"/> NO <input checked="" type="checkbox"/> SÌ CONFORME <input type="checkbox"/> NON CONFORME		CODICI COLORE PER FACCIATE A CROMIA DEFINITA FONDI ORNATI	
NOTE AGGIUNTIVE\ ELEMENTI CONNOTANTI <input type="checkbox"/> EDIFICIO CON FACCIATE SECONDARIE <input type="checkbox"/> PRESENZA DI ICONE \ AFFRESCHI <input type="checkbox"/> ALTRO <input type="checkbox"/> FACCIATA OGGETTO DI STRATIGRAFIA		ANNOTAZIONI DI PROGETTO Edificio di recente costruzione, probabilmente a integrazione del tessuto edilizio urbano, riporta caratteri tipici del tessuto tradizionale. In caso di rifacimento dei fronti si consiglia il mantenimento della scansione cromatica tra fondo ed ornati con cromie a scelta nella Tavolozza dei Colori e secondo i criteri espressi nell'Abaco delle combinazioni cromatiche.

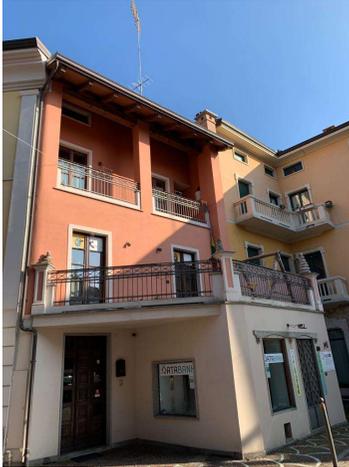
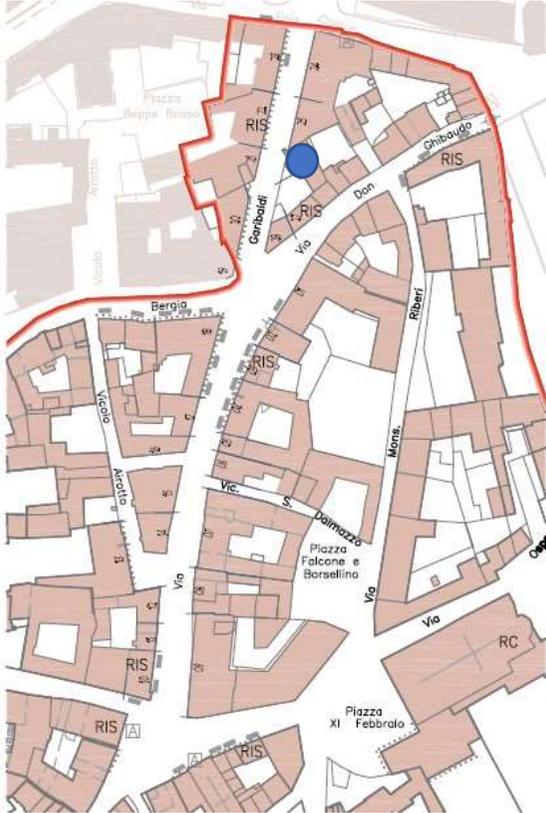
SCHEDA N. 26	AMBITO 1 – VIA GARIBALDI 80 - 82	
<p>LETTURA CRITICA DELLO STATO ATTUALE DEL FRONTE</p> <p style="text-align: center;">STATO DI CONSERVAZIONE</p> <div style="display: flex; justify-content: space-around; align-items: center;"> <div style="border: 2px solid orange; padding: 5px; width: 30px; text-align: center; font-weight: bold;">I</div> <div style="border: 2px solid orange; padding: 5px; width: 30px; text-align: center; font-weight: bold;">S</div> <div style="border: 2px solid orange; padding: 5px; width: 30px; text-align: center; font-weight: bold;">B</div> </div> <p style="text-align: center; margin-top: 20px;">CLASSE DI FACCIATA</p> <ul style="list-style-type: none"> <input type="checkbox"/> DECORAZIONI ARCHITETTONICHE <input type="checkbox"/> DECORAZIONI PITTORICHE <input checked="" type="checkbox"/> SEMPLICE <input type="checkbox"/> CON PARAMENTO MURARIO A VISTA <input type="checkbox"/> ESTRANEA AL CONTESTO <input type="checkbox"/> COMPROMESSA <p style="text-align: center; margin-top: 20px;">INTERVENTO DI RESTAURO RECENTE</p> <ul style="list-style-type: none"> <input type="checkbox"/> NO <input checked="" type="checkbox"/> Sì CONFORME <input type="checkbox"/> NON CONFORME <p style="text-align: center; margin-top: 20px;">NOTE AGGIUNTIVE\ ELEMENTI CONNOTANTI</p> <ul style="list-style-type: none"> <input type="checkbox"/> EDIFICIO CON FACCIATE SECONDARIE <input type="checkbox"/> PRESENZA DI ICONE \ AFFRESCHI <input type="checkbox"/> ALTRO <input type="checkbox"/> FACCIATA OGGETTO DI STRATIGRAFIA

<p style="text-align: center; color: orange;">PRIME INDICAZIONI PROGETTUALI</p> <p style="text-align: center; margin-top: 20px;">TIPOLOGIA DI FACCIATA</p> <ul style="list-style-type: none"> <input type="checkbox"/> DECORAZIONI ARCHITETTONICHE <input type="checkbox"/> DECORAZIONI PITTORICHE <input type="checkbox"/> SEMPLICE A CROMIA DEFINITA <input checked="" type="checkbox"/> SEMPLICE A CROMIA NON DEFINITA <input type="checkbox"/> CON PARAMENTO MURARIO A VISTA <p style="text-align: center; margin-top: 20px;">CODICI COLORE PER FACCIATE A CROMIA DEFINITA</p> <p>FONDI</p> <p>ORNATI</p> <p style="margin-top: 20px;">ANNOTAZIONI DI PROGETTO</p> <p>Edificio in angolo non direttamente prospiciente l'asse di Via Garibaldi, probabilmente facente parte dell'intervento di ristrutturazione edilizia citato nella scheda precedente. Caratterizzato da avancorpo terrazzato con fronte arretrato.</p> <p>In caso di futuro intervento di riqualificazione del fronte le cromie dovranno essere scelte nella Tavolozza dei Colori .</p>

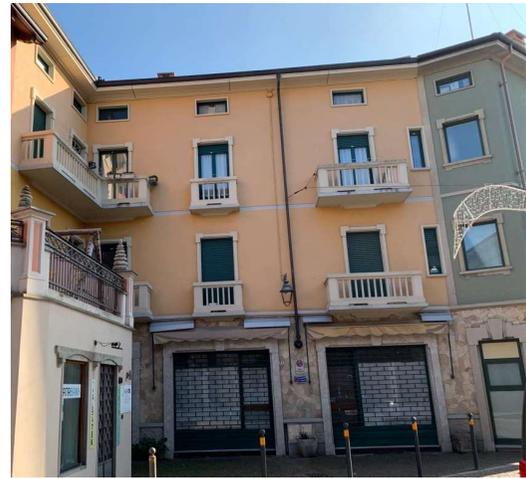
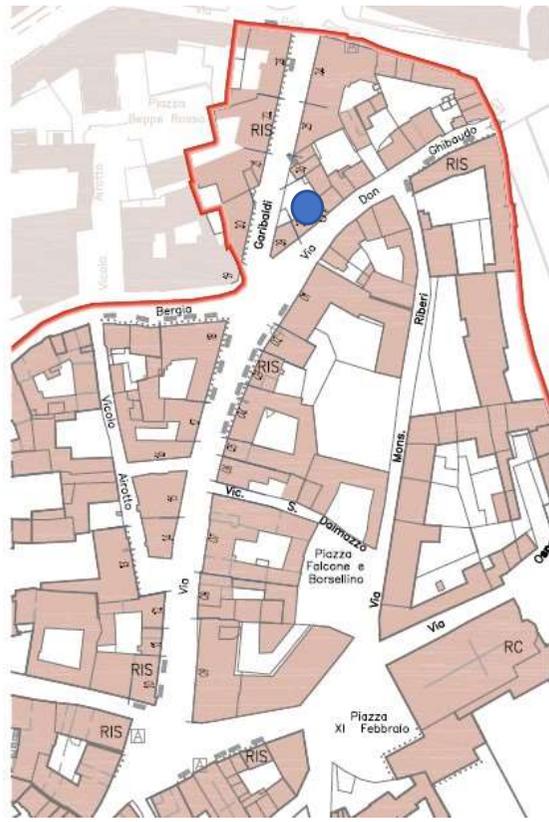
SCHEDA N. **27** AMBITO 1 – VIA GARIBALDI 72 - 74 -76 -78

- EDIFICIO CON FACCIATE SECONDARIE
- PRESENZA DI ICONE \ AFFRESCHI
- ALTRO ELEMENTI TIPICI DELL'ARCHITETTURA RAZIONALISTA
- FACCIATA OGGETTO DI STRATIGRAFIA

Edificio non direttamente prospiciente l'asse di Via Garibaldi, facente parte del fabbricato d'angolo con via Don Ghibaudo caratterizzato da stilemi del primo Novecento.

FONDI S-2010 -G30Y VERDE

ORNATI S-1005-Y80R SABBIA

In caso di intervento di riqualificazione del fronte edilizio il fondo facciata dovrà essere uniformato alla scheda 28 e dovranno essere mantenuti i caratteri formali del fronte.

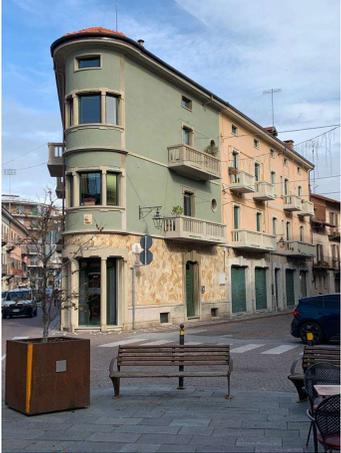
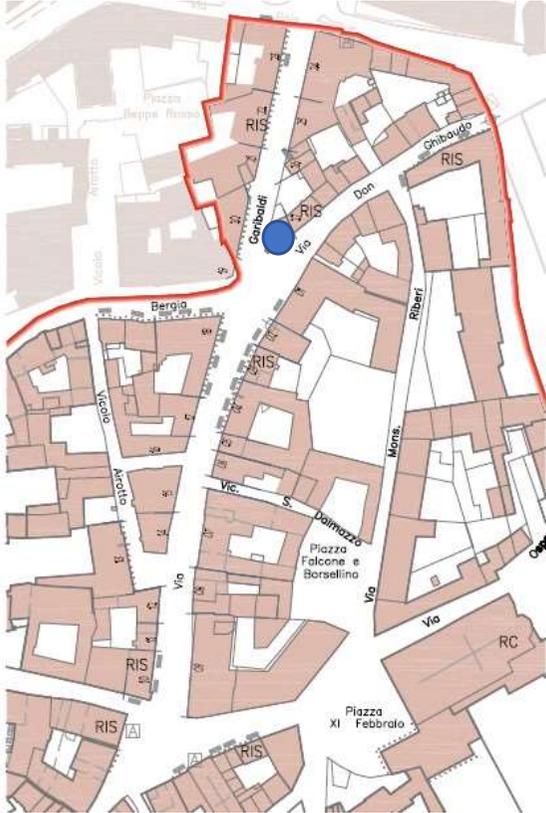
TIPOLOGIA DI FACCIATA <div style="margin-top: 10px;"> <input type="checkbox"/> DECORAZIONI ARCHITETTONICHE <input type="checkbox"/> DECORAZIONI PITTORICHE <input checked="" type="checkbox"/> SEMPLICE A CROMIA DEFINITA <input type="checkbox"/> SEMPLICE A CROMIA NON DEFINITA <input type="checkbox"/> CON PARAMENTO MURARIO A VISTA </div>

CLASSE DI FACCIATA <div style="margin-top: 10px;"> <input type="checkbox"/> DECORAZIONI ARCHITETTONICHE <input type="checkbox"/> DECORAZIONI PITTORICHE <input checked="" type="checkbox"/> SEMPLICE <input type="checkbox"/> CON PARAMENTO MURARIO A VISTA <input type="checkbox"/> ESTRANEA AL CONTESTO <input type="checkbox"/> COMPROMESSA </div>		CODICI COLORE PER FACCIATE A CROMIA DEFINITA FONDI ORNATI
INTERVENTO DI RESTAURO RECENTE <div style="margin-top: 10px;"> <input type="checkbox"/> NO <input checked="" type="checkbox"/> SÌ CONFORME <input type="checkbox"/> NON CONFORME </div>

ANNOTAZIONI DI PROGETTO Edificio d'angolo con via Don Ghibaudo caratterizzato da una composizione formale riconducibile all'architettura razionalista italiana. In caso di intervento di manutenzione straordinaria se ne consiglia il mantenimento in toto..
NOTE AGGIUNTIVE\ ELEMENTI CONNOTANTI <div style="margin-top: 10px;"> <input checked="" type="checkbox"/> EDIFICIO CON FACCIATE SECONDARIE <input type="checkbox"/> PRESENZA DI ICONE \ AFFRESCHI <input checked="" type="checkbox"/> ALTRO ELEMENTI TIPICI DELL'ARCHITETTURA RAZIONALISTA <input type="checkbox"/> FACCIATA OGGETTO DI STRATIGRAFIA </div>
