Comune di
Borgo S. Dalmazzo

PIANO DEL COLORE E DI RIQUALIFICAZIONE DELLE FACCIATE DEL CENTRO STORICO

SCHEDATURE DEI FRONTI EDILIZI
VIA GARIBALDI / VIA ROMA
(dal n.1 al n.28 / dal n. 85 al n. 128)

ELABORATO
5.1

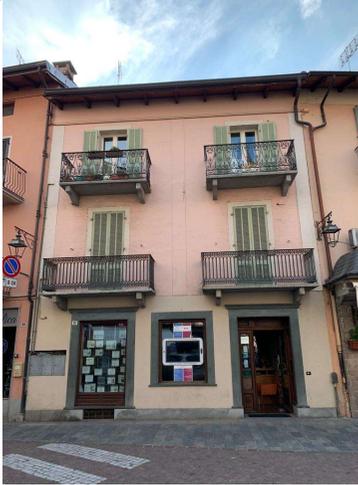
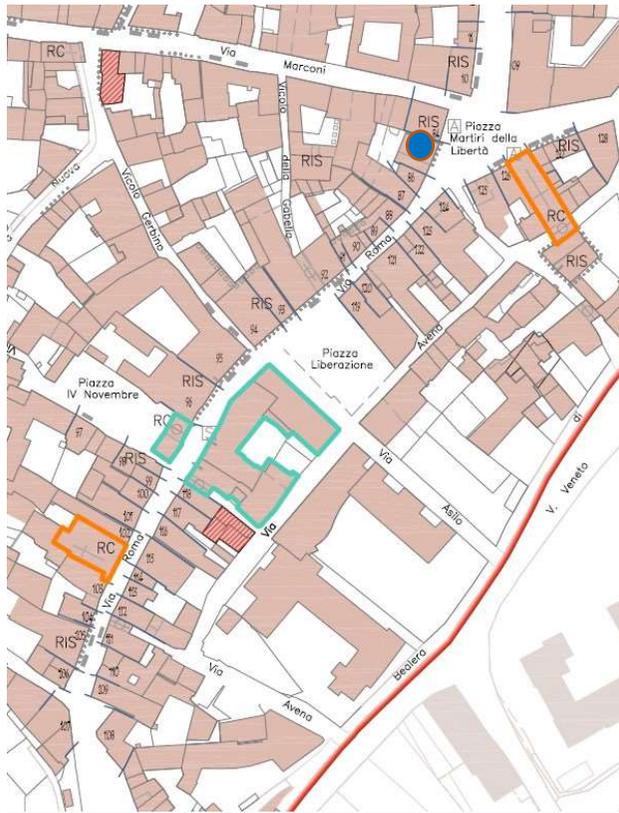
SCHEDA N. 85	AMBITO 2 – VIA ROMA PIAZZA MARTIRI 16	
LETTURA CRITICA DELLO STATO ATTUALE DEL FRONTE

PRIME INDICAZIONI PROGETTUALI
STATO DI CONSERVAZIONE		TIPOLOGIA DI FACCIATA
<div style="display: flex; justify-content: space-around; align-items: center;"> <div style="border: 1px solid orange; padding: 5px; width: 30px; text-align: center;">I</div> <div style="border: 1px solid orange; padding: 5px; width: 30px; text-align: center;">S</div> <div style="border: 1px solid orange; padding: 5px; width: 30px; text-align: center;">B</div> </div>		<input type="checkbox"/> DECORAZIONI ARCHITETTONICHE <input checked="" type="checkbox"/> DECORAZIONI PITTORICHE <input type="checkbox"/> SEMPLICE A CROMIA DEFINITA <input type="checkbox"/> SEMPLICE A CROMIA NON DEFINITA <input type="checkbox"/> CON PARAMENTO MURARIO A VISTA
CLASSE DI FACCIATA		FONDI
<input type="checkbox"/> DECORAZIONI ARCHITETTONICHE <input checked="" type="checkbox"/> DECORAZIONI PITTORICHE <input type="checkbox"/> SEMPLICE <input type="checkbox"/> CON PARAMENTO MURARIO A VISTA <input type="checkbox"/> ESTRANEA AL CONTESTO <input type="checkbox"/> COMPROMESSA

INTERVENTO DI RESTAURO RECENTE		ANNOTAZIONI DI PROGETTO
<input type="checkbox"/> NO <input checked="" type="checkbox"/> SÌ CONFORME <input type="checkbox"/> SÌ NON CONFORME		Edificio compreso nel tessuto edilizio storico di cui si conserva l'organizzazione formale. Sono presenti elementi caratterizzanti tipici della tradizione che in un generale progetto di riqualificazione dovranno essere mantenuti e valorizzati. In un ambito progettuale di riqualificazione si consiglia di studiare la scansione elevato – basamento con una corretta scansione cromatica.
NOTE AGGIUNTIVE\ ELEMENTI CONNOTANTI		
<input type="checkbox"/> EDIFICIO CON FACCIATE SECONDARIE <input type="checkbox"/> PRESENZA DI ICONE \ AFFRESCHI <input type="checkbox"/> ALTRO <input type="checkbox"/> FACCIATA OGGETTO DI STRATIGRAFIA

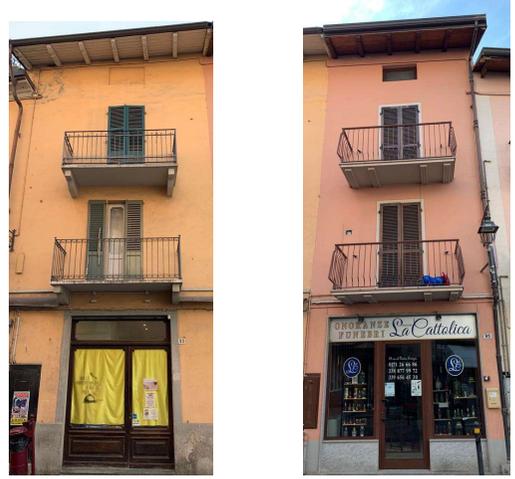
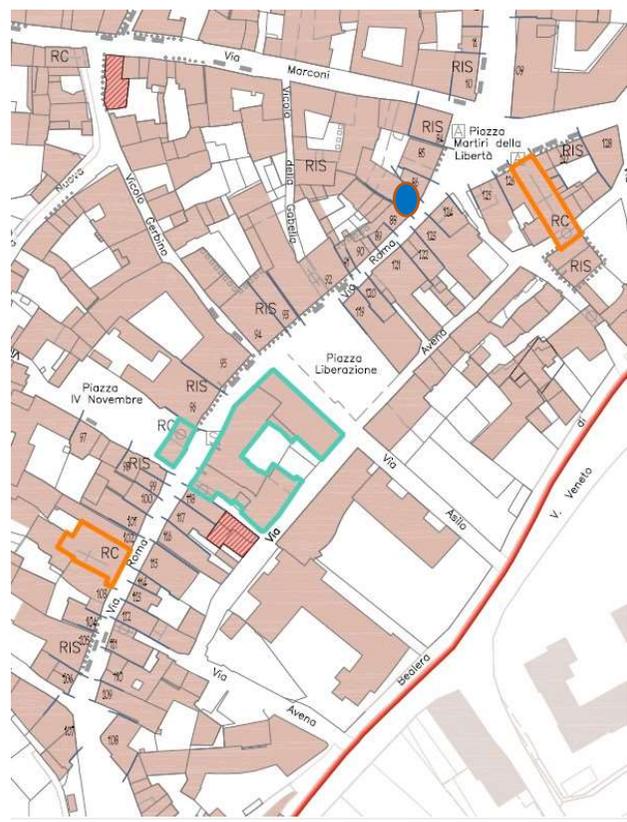
SCHEDA N. 86 e 86 bis	AMBITO 2 – VIA ROMA 95		
LETTURA CRITICA DELLO STATO ATTUALE DEL FRONTE		PRIME INDICAZIONI PROGETTUALI	
STATO DI CONSERVAZIONE		TIPOLOGIA DI FACCIATA	
<div style="display: flex; justify-content: space-around; align-items: center;"> <div style="border: 2px solid orange; padding: 5px; width: 30px; text-align: center;">I</div> <div style="border: 2px solid orange; padding: 5px; width: 30px; text-align: center;">S</div> <div style="border: 2px solid orange; padding: 5px; width: 30px; text-align: center;">B</div> </div>		<input type="checkbox"/> DECORAZIONI ARCHITETTONICHE <input type="checkbox"/> DECORAZIONI PITTORICHE <input checked="" type="checkbox"/> SEMPLICE A CROMIA DEFINITA <input type="checkbox"/> SEMPLICE A CROMIA NON DEFINITA <input type="checkbox"/> CON PARAMENTO MURARIO A VISTA	
CLASSE DI FACCIATA		DEFINITA CSB 02	
<input type="checkbox"/> DECORAZIONI ARCHITETTONICHE <input type="checkbox"/> DECORAZIONI PITTORICHE <input checked="" type="checkbox"/> SEMPLICE <input type="checkbox"/> CON PARAMENTO MURARIO A VISTA <input type="checkbox"/> ESTRANEA AL CONTESTO <input checked="" type="checkbox"/> COMPROMESSA		FONDI ORNATI

INTERVENTO DI RESTAURO RECENTE		ANNOTAZIONI DI PROGETTO	
<input type="checkbox"/> NO <input type="checkbox"/> Sì CONFORME <input type="checkbox"/> Sì NON CONFORME		Edificio compreso nel tessuto edilizio storico riportante caratteri tipici della tradizione che nell'ambito di un progetto cromatico dovranno essere conservati e valorizzati. Il fronte risulta compromesso da una doppia coloritura impropria che dovrà essere, in sede di progetto di riqualificazione, essere corretta mediante un' uniformità cromatica. Gli elementi incoerenti inseriti in una porzione dovranno essere rimossi e adeguati a quelli esistenti.	
NOTE AGGIUNTIVE\ ELEMENTI CONNOTANTI			
<input type="checkbox"/> EDIFICIO CON FACCIATE SECONDARIE <input type="checkbox"/> PRESENZA DI ICONE \ AFFRESCHI <input type="checkbox"/> ALTRO <input type="checkbox"/> FACCIATA OGGETTO DI STRATIGRAFIA

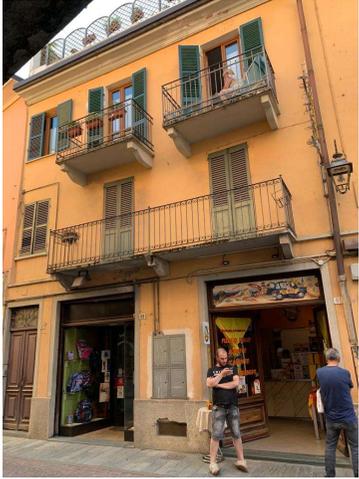
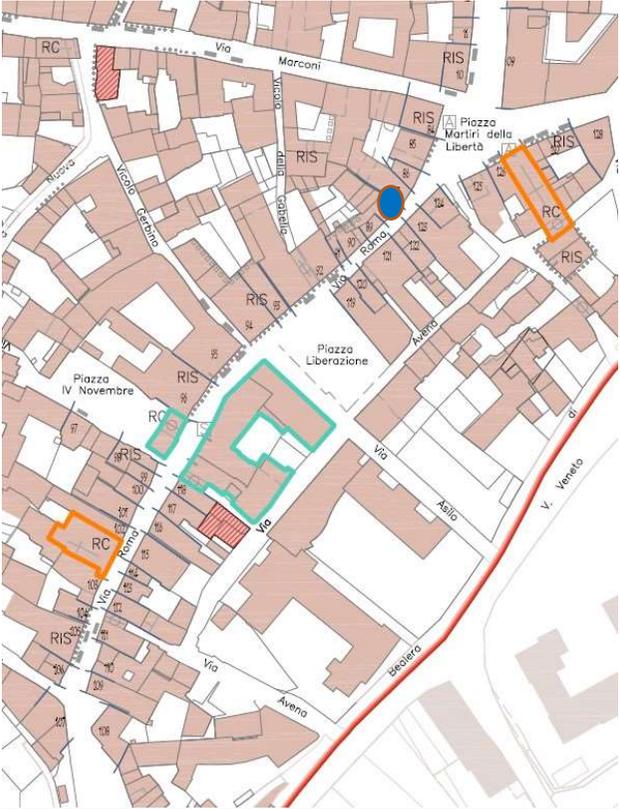
SCHEDA N. 87	AMBITO 2 – VIA ROMA 87 89 91		
LETTURA CRITICA DELLO STATO ATTUALE DEL FRONTE

PRIME INDICAZIONI PROGETTUALI
STATO DI CONSERVAZIONE <div style="display: flex; justify-content: space-around; align-items: center;"> <div style="border: 2px solid orange; padding: 5px; width: 30px; text-align: center; font-weight: bold;">I</div> <div style="border: 2px solid orange; padding: 5px; width: 30px; text-align: center; font-weight: bold;">S</div> <div style="border: 2px solid orange; padding: 5px; width: 30px; text-align: center; font-weight: bold;">B</div> </div>			TIPOLOGIA DI FACCIATA <input type="checkbox"/> DECORAZIONI ARCHITETTONICHE <input type="checkbox"/> DECORAZIONI PITTORICHE <input type="checkbox"/> SEMPLICE A CROMIA DEFINITA <input checked="" type="checkbox"/> SEMPLICE A CROMIA NON DEFINITA <input type="checkbox"/> CON PARAMENTO MURARIO A VISTA
CLASSE DI FACCIATA <input type="checkbox"/> DECORAZIONI ARCHITETTONICHE <input type="checkbox"/> DECORAZIONI PITTORICHE <input checked="" type="checkbox"/> SEMPLICE <input type="checkbox"/> CON PARAMENTO MURARIO A VISTA <input type="checkbox"/> ESTRANEA AL CONTESTO <input type="checkbox"/> COMPROMESSA			FONDI ORNATI

INTERVENTO DI RESTAURO RECENTE <input type="checkbox"/> NO <input type="checkbox"/> Sì CONFORME <input type="checkbox"/> Sì NON CONFORME			ANNOTAZIONI DI PROGETTO Edificio compreso nel tessuto edilizio storico riportante caratteri tipici della tradizione che nell'ambito di un progetto cromatico dovranno essere conservati e valorizzati. Eventuali incoerenze dovranno essere corrette.
NOTE AGGIUNTIVE\ ELEMENTI CONNOTANTI <input type="checkbox"/> EDIFICIO CON FACCIATE SECONDARIE <input type="checkbox"/> PRESENZA DI ICONE \ AFFRESCHI <input type="checkbox"/> ALTRO <input type="checkbox"/> FACCIATA OGGETTO DI STRATIGRAFIA

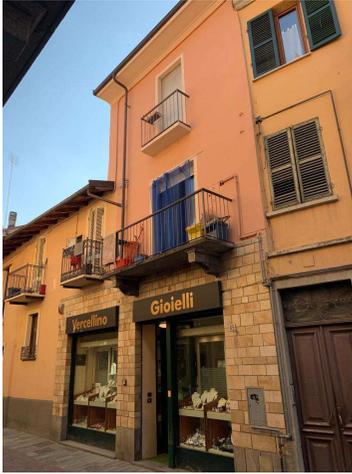
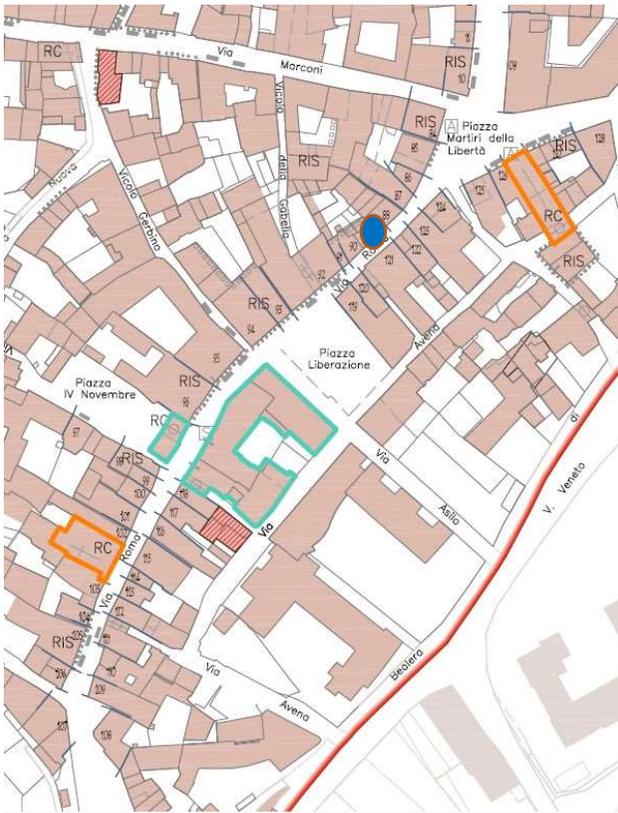
SCHEDA N. 88	AMBITO 2 – VIA ROMA 85		
LETTURA CRITICA DELLO STATO ATTUALE DEL FRONTE

PRIME INDICAZIONI PROGETTUALI
STATO DI CONSERVAZIONE <div style="display: flex; justify-content: space-around; align-items: center;"> <div style="border: 1px solid orange; padding: 5px; width: 30px; text-align: center;">I</div> <div style="border: 1px solid orange; padding: 5px; width: 30px; text-align: center;">S</div> <div style="border: 1px solid orange; padding: 5px; width: 30px; text-align: center;">B</div> </div>			TIPOLOGIA DI FACCIATA <input type="checkbox"/> DECORAZIONI ARCHITETTONICHE <input type="checkbox"/> DECORAZIONI PITTORICHE <input type="checkbox"/> SEMPLICE A CROMIA DEFINITA <input checked="" type="checkbox"/> SEMPLICE A CROMIA NON DEFINITA <input type="checkbox"/> CON PARAMENTO MURARIO A VISTA
CLASSE DI FACCIATA <input type="checkbox"/> DECORAZIONI ARCHITETTONICHE <input type="checkbox"/> DECORAZIONI PITTORICHE <input checked="" type="checkbox"/> SEMPLICE <input type="checkbox"/> CON PARAMENTO MURARIO A VISTA <input type="checkbox"/> ESTRANEA AL CONTESTO <input checked="" type="checkbox"/> COMPROMESSA

INTERVENTO DI RESTAURO RECENTE <input type="checkbox"/> NO <input type="checkbox"/> Sì CONFORME <input type="checkbox"/> Sì NON CONFORME			ANNOTAZIONI DI PROGETTO Edificio compreso nel tessuto edilizio storico compromesso a causa dell'inserimento al piano terra di rivestimento a contrasto e di elementi estranei al contesto storico in elevato. Nell'ambito di intervento di riqualificazione si prescrive di eliminare il rivestimento improprio e di correggere mitigando anche cromaticamente la presenza degli elementi impropri.
NOTE AGGIUNTIVE\ ELEMENTI CONNOTANTI <input type="checkbox"/> EDIFICIO CON FACCIATE SECONDARIE <input type="checkbox"/> PRESENZA DI ICONE \ AFFRESCHI <input type="checkbox"/> ALTRO <input type="checkbox"/> FACCIATA OGGETTO DI STRATIGRAFIA

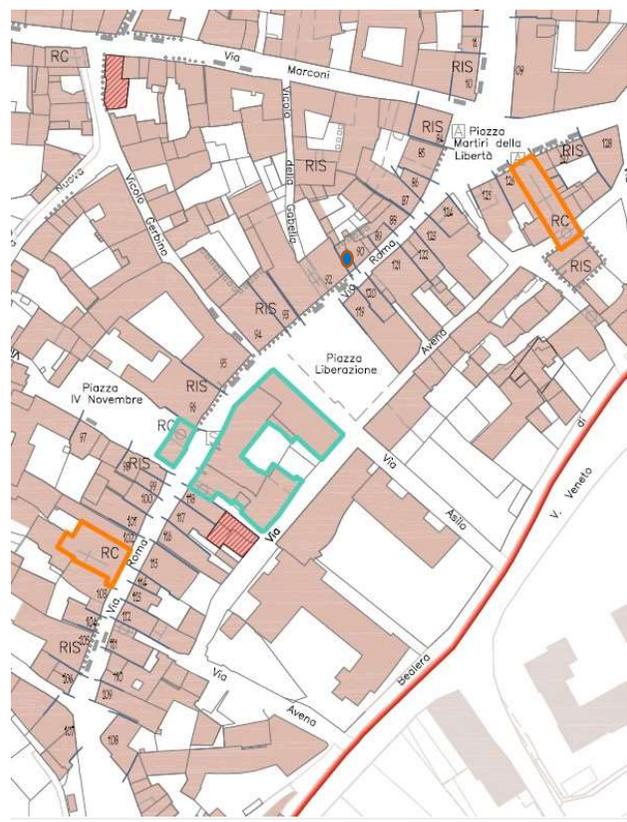
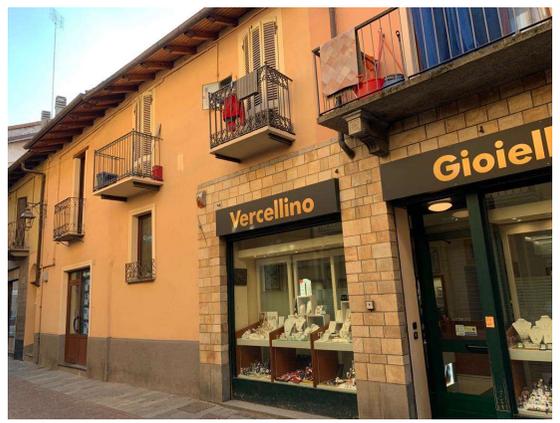
INTERVENTO DI RESTAURO RECENTE		ANNOTAZIONI DI PROGETTO	
<input checked="" type="checkbox"/> NO <input type="checkbox"/> Sì CONFORME <input type="checkbox"/> Sì NON CONFORME		Edificio compreso nel tessuto edilizio storico di cui si conserva l'organizzazione formale e la presenza di elementi connotanti tipici della tradizione. La facciata risulta compromessa a causa dell'inserimento al piano terra di parziale rivestimento a contrasto. Nell'ambito di intervento di riqualificazione si prescrive di eliminare il rivestimento improprio e di correggere la duplice cromia sul fronte in modo da permettere la corretta percezione della facciata.	
NOTE AGGIUNTIVE\ ELEMENTI CONNOTANTI

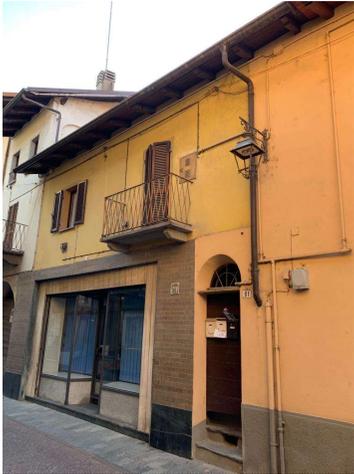
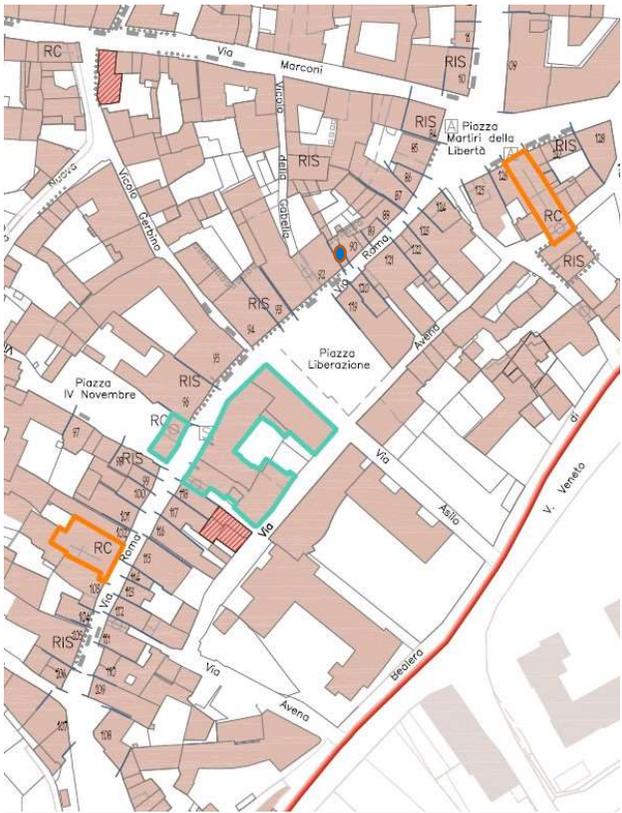
SCHEDA N. 90		AMBITO 2 – VIA ROMA 79			
LETTURA CRITICA DELLO STATO ATTUALE DEL FRONTE

PRIME INDICAZIONI PROGETTUALI	
STATO DI CONSERVAZIONE <div style="display: flex; justify-content: space-around; align-items: center;"> <div style="border: 1px solid orange; padding: 5px; width: 30px; text-align: center;">I</div> <div style="border: 1px solid orange; padding: 5px; width: 30px; text-align: center;">S</div> <div style="border: 1px solid orange; padding: 5px; width: 30px; text-align: center;">B</div> </div>				TIPOLOGIA DI FACCIATA <input type="checkbox"/> DECORAZIONI ARCHITETTONICHE <input type="checkbox"/> DECORAZIONI PITTORICHE <input type="checkbox"/> SEMPLICE A CROMIA DEFINITA <input checked="" type="checkbox"/> SEMPLICE A CROMIA NON DEFINITA <input type="checkbox"/> CON PARAMENTO MURARIO A VISTA	
CLASSE DI FACCIATA <input type="checkbox"/> DECORAZIONI ARCHITETTONICHE <input type="checkbox"/> DECORAZIONI PITTORICHE <input checked="" type="checkbox"/> SEMPLICE <input type="checkbox"/> CON PARAMENTO MURARIO A VISTA <input type="checkbox"/> ESTRANEA AL CONTESTO <input checked="" type="checkbox"/> COMPROMESSA

INTERVENTO DI RESTAURO RECENTE <input checked="" type="checkbox"/> NO <input type="checkbox"/> Sì CONFORME <input type="checkbox"/> Sì NON CONFORME				ORNATI	
NOTE AGGIUNTIVE\ ELEMENTI CONNOTANTI <input type="checkbox"/> EDIFICIO CON FACCIATE SECONDARIE <input type="checkbox"/> PRESENZA DI ICONE \ AFFRESCHI <input type="checkbox"/> ALTRO <input type="checkbox"/> FACCIATA OGGETTO DI STRATIGRAFIA		ANNOTAZIONI DI PROGETTO Edificio compreso nel tessuto edilizio storico di cui si conserva l'organizzazione formale e la presenza di elementi connotanti tipici della tradizione. La facciata risulta compromessa a causa dell'inserimento al piano terra di parziale rivestimento a contrasto. Nell'ambito di intervento di riqualificazione si prescrive di eliminare il rivestimento improprio e di correggere la duplice cromia sul fronte in modo da permettere la corretta percezione della facciata.

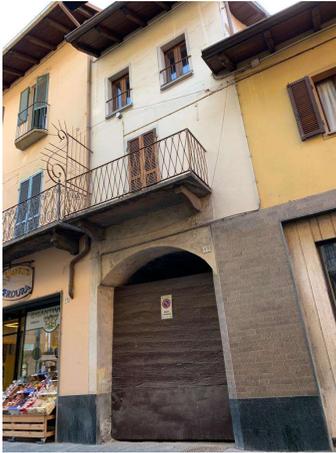
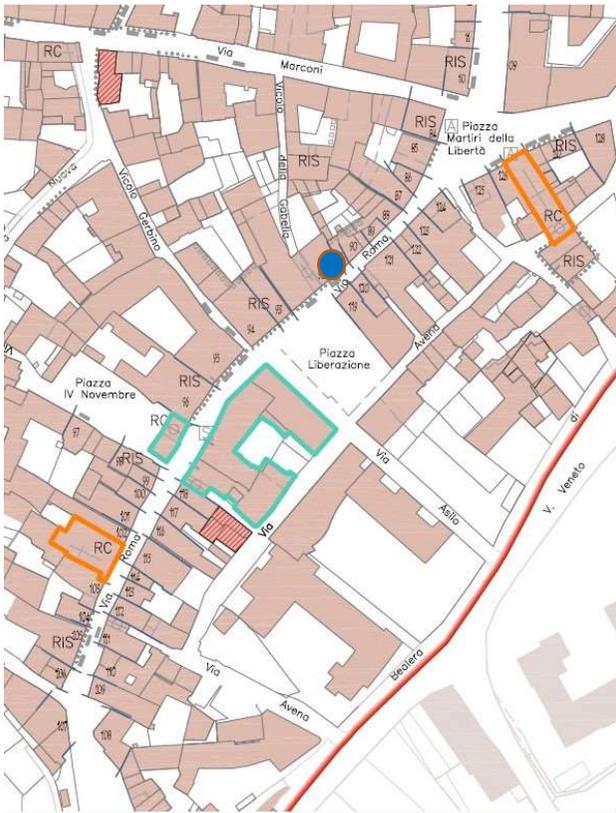
SCHEDA N. 91		AMBITO 2 – VIA ROMA 77			
LETTURA CRITICA DELLO STATO ATTUALE DEL FRONTE

PRIME INDICAZIONI PROGETTUALI	
STATO DI CONSERVAZIONE				TIPOLOGIA DI FACCIATA	
<div style="display: flex; justify-content: space-around; align-items: center;"> <div style="border: 2px solid orange; padding: 5px; width: 30px; text-align: center;">I</div> <div style="border: 2px solid orange; padding: 5px; width: 30px; text-align: center;">S</div> <div style="border: 2px solid orange; padding: 5px; width: 30px; text-align: center;">B</div> </div>		<input type="checkbox"/> DECORAZIONI ARCHITETTONICHE <input type="checkbox"/> DECORAZIONI PITTORICHE <input type="checkbox"/> SEMPLICE A CROMIA DEFINITA <input checked="" type="checkbox"/> SEMPLICE A CROMIA NON DEFINITA <input type="checkbox"/> CON PARAMENTO MURARIO A VISTA		FONDI	
CLASSE DI FACCIATA					
<input type="checkbox"/> DECORAZIONI ARCHITETTONICHE <input type="checkbox"/> DECORAZIONI PITTORICHE <input checked="" type="checkbox"/> SEMPLICE <input type="checkbox"/> CON PARAMENTO MURARIO A VISTA <input type="checkbox"/> ESTRANEA AL CONTESTO <input checked="" type="checkbox"/> COMPROMESSA

INTERVENTO DI RESTAURO RECENTE					
<input checked="" type="checkbox"/> NO <input type="checkbox"/> Sì CONFORME <input type="checkbox"/> Sì NON CONFORME		NOTE AGGIUNTIVE\ ELEMENTI CONNOTANTI			
<input type="checkbox"/> EDIFICIO CON FACCIATE SECONDARIE <input type="checkbox"/> PRESENZA DI ICONE \ AFFRESCHI <input type="checkbox"/> ALTRO <input type="checkbox"/> FACCIATA OGGETTO DI STRATIGRAFIA

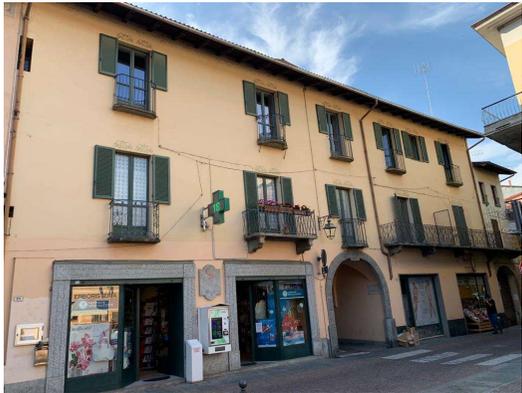
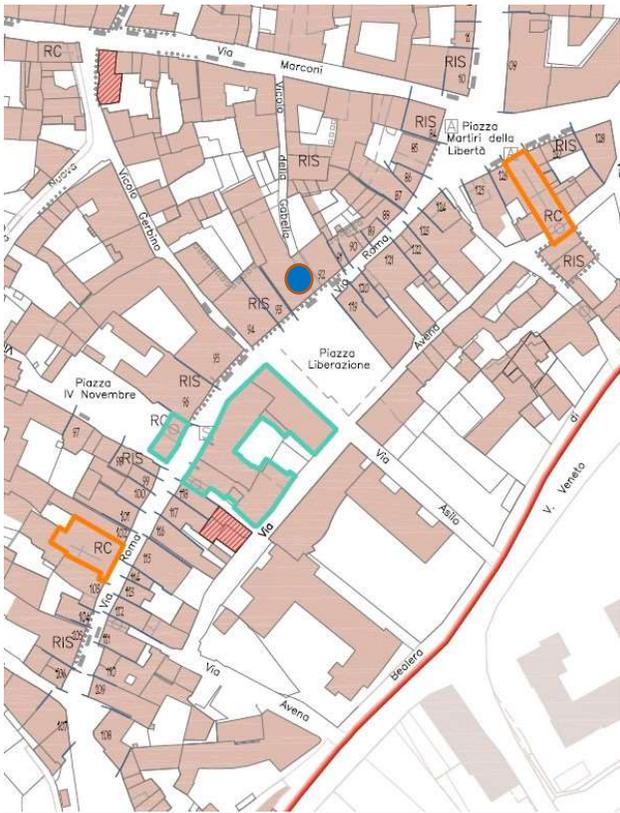
TIPOLOGIA DI FACCIATA <input type="checkbox"/> DECORAZIONI ARCHITETTONICHE <input type="checkbox"/> DECORAZIONI PITTORICHE <input type="checkbox"/> SEMPLICE A CROMIA DEFINITA <input checked="" type="checkbox"/> SEMPLICE A CROMIA NON DEFINITA <input type="checkbox"/> CON PARAMENTO MURARIO A VISTA
CLASSE DI FACCIATA <input type="checkbox"/> DECORAZIONI ARCHITETTONICHE <input type="checkbox"/> DECORAZIONI PITTORICHE <input checked="" type="checkbox"/> SEMPLICE <input type="checkbox"/> CON PARAMENTO MURARIO A VISTA <input type="checkbox"/> ESTRANEA AL CONTESTO <input checked="" type="checkbox"/> COMPROMESSA

ANNOTAZIONI DI PROGETTO <p>Edificio compreso nel tessuto edilizio storico di cui si conserva l'organizzazione formale e la presenza di elementi connotanti tipici della tradizione. La facciata risulta compromessa a causa dell'inserimento al piano terra di elementi estranei al contesto storico che ne falsano l'immagine originaria. . Nell'ambito di un generale progetto di riqualificazione è prevista la correzione degli elementi a contrasto, anche attraverso interventi di mitigazione cromatica e la conservazione degli elementi coerenti.</p>
NOTE AGGIUNTIVE\ ELEMENTI CONNOTANTI <input type="checkbox"/> EDIFICIO CON FACCIATE SECONDARIE <input type="checkbox"/> PRESENZA DI ICONE \ AFFRESCHI <input type="checkbox"/> ALTRO <input type="checkbox"/> FACCIATA OGGETTO DI STRATIGRAFIA

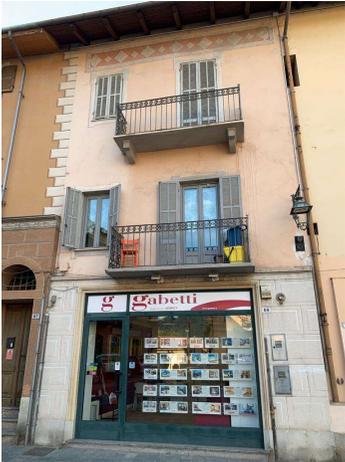
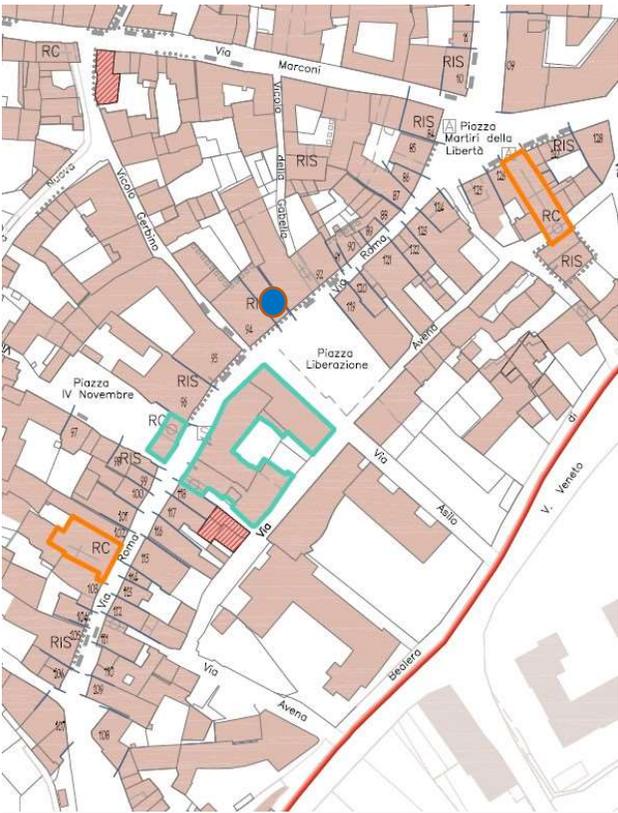
SCHEDA N. 93	AMBITO 2 – VIA ROMA 69		
<p>LETTURA CRITICA DELLO STATO ATTUALE DEL FRONTE</p> <p style="text-align: center;">STATO DI CONSERVAZIONE</p> <div style="display: flex; justify-content: space-around; align-items: center;"> <div style="border: 2px solid orange; padding: 5px; width: 30px; text-align: center; font-weight: bold;">I</div> <div style="border: 2px solid orange; padding: 5px; width: 30px; text-align: center; font-weight: bold;">S</div> <div style="border: 2px solid orange; padding: 5px; width: 30px; text-align: center; font-weight: bold;">B</div> </div> <p style="text-align: center; margin-top: 20px;">CLASSE DI FACCIATA</p> <ul style="list-style-type: none"> <input type="checkbox"/> DECORAZIONI ARCHITETTONICHE <input checked="" type="checkbox"/> DECORAZIONI PITTORICHE <input type="checkbox"/> SEMPLICE <input type="checkbox"/> CON PARAMENTO MURARIO A VISTA <input type="checkbox"/> ESTRANEA AL CONTESTO <input checked="" type="checkbox"/> COMPROMESSA <p style="text-align: center; margin-top: 20px;">INTERVENTO DI RESTAURO RECENTE</p> <ul style="list-style-type: none"> <input checked="" type="checkbox"/> NO <input type="checkbox"/> Sì CONFORME <input type="checkbox"/> Sì NON CONFORME <p style="text-align: center; margin-top: 20px;">NOTE AGGIUNTIVE\ ELEMENTI CONNOTANTI</p> <ul style="list-style-type: none"> <input type="checkbox"/> EDIFICIO CON FACCIATE SECONDARIE <input type="checkbox"/> PRESENZA DI ICONE \ AFFRESCHI <input type="checkbox"/> ALTRO <input type="checkbox"/> FACCIATA OGGETTO DI STRATIGRAFIA

<p>PRIME INDICAZIONI PROGETTUALI</p> <p style="text-align: center;">TIPOLOGIA DI FACCIATA</p> <ul style="list-style-type: none"> <input type="checkbox"/> DECORAZIONI ARCHITETTONICHE <input checked="" type="checkbox"/> DECORAZIONI PITTORICHE <input type="checkbox"/> SEMPLICE A CROMIA DEFINITA <input type="checkbox"/> SEMPLICE A CROMIA NON DEFINITA <input type="checkbox"/> CON PARAMENTO MURARIO A VISTA 	<p>FONDI</p> <hr/> <p>ORNATI</p> <hr/> <p style="text-align: center;">ANNOTAZIONI DI PROGETTO</p> <p>Edificio compreso nel tessuto edilizio storico di cui si conserva l'organizzazione formale e la presenza di elementi connotanti tipici della tradizione. La facciata risulta compromessa a causa dell'inserimento al piano terra di elementi estranei al contesto storico che ne falsano l'immagine originaria. . Nell'ambito di un generale progetto di riqualificazione è prevista la correzione degli elementi a contrasto, anche attraverso interventi di mitigazione cromatica e la conservazione degli elementi coerenti.</p>

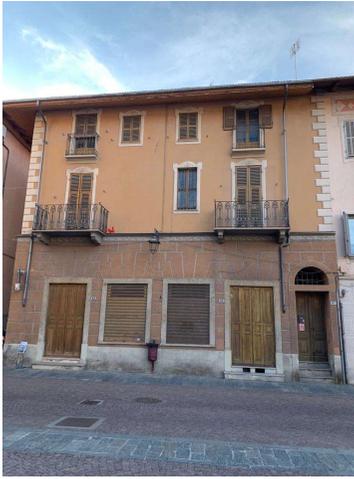
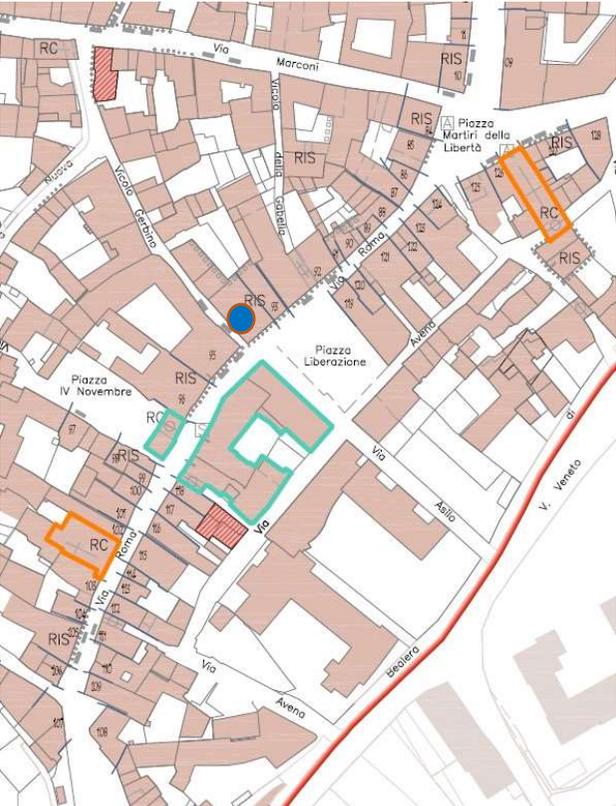
SCHEDA N. 94	AMBITO 2 – VIA ROMA 63 65 67		
LETTURA CRITICA DELLO STATO ATTUALE DEL FRONTE

PRIME INDICAZIONI PROGETTUALI
STATO DI CONSERVAZIONE <div style="display: flex; justify-content: space-around; align-items: center;"> <div style="border: 2px solid orange; padding: 5px; width: 30px; text-align: center; font-weight: bold;">I</div> <div style="border: 2px solid orange; padding: 5px; width: 30px; text-align: center; font-weight: bold;">S</div> <div style="border: 2px solid orange; padding: 5px; width: 30px; text-align: center; font-weight: bold;">B</div> </div>			TIPOLOGIA DI FACCIATA <input type="checkbox"/> DECORAZIONI ARCHITETTONICHE <input checked="" type="checkbox"/> DECORAZIONI PITTORICHE <input type="checkbox"/> SEMPLICE A CROMIA DEFINITA <input type="checkbox"/> SEMPLICE A CROMIA NON DEFINITA <input type="checkbox"/> CON PARAMENTO MURARIO A VISTA
CLASSE DI FACCIATA <input type="checkbox"/> DECORAZIONI ARCHITETTONICHE <input checked="" type="checkbox"/> DECORAZIONI PITTORICHE <input type="checkbox"/> SEMPLICE <input type="checkbox"/> CON PARAMENTO MURARIO A VISTA <input type="checkbox"/> ESTRANEA AL CONTESTO <input type="checkbox"/> COMPROMESSA			DEFINITA TERRACOTTA S05 30 Y50 R

INTERVENTO DI RESTAURO RECENTE <input checked="" type="checkbox"/> NO <input type="checkbox"/> SÌ CONFORME <input type="checkbox"/> SÌ NON CONFORME			FONDI ORNATI
NOTE AGGIUNTIVE \ ELEMENTI CONNOTANTI <input type="checkbox"/> EDIFICIO CON FACCIATE SECONDARIE <input type="checkbox"/> PRESENZA DI ICONE \ AFFRESCHI <input type="checkbox"/> ALTRO <input type="checkbox"/> FACCIATA OGGETTO DI STRATIGRAFIA	ANNOTAZIONI DI PROGETTO Edificio caratterizzato da una composizione architettonica unitaria. In caso di interventi di riqualificazione cromatica si consiglia il mantenimento, il recupero e la valorizzazione di tutti gli elementi compositivi anche tramite una scansione cromatica corretta.

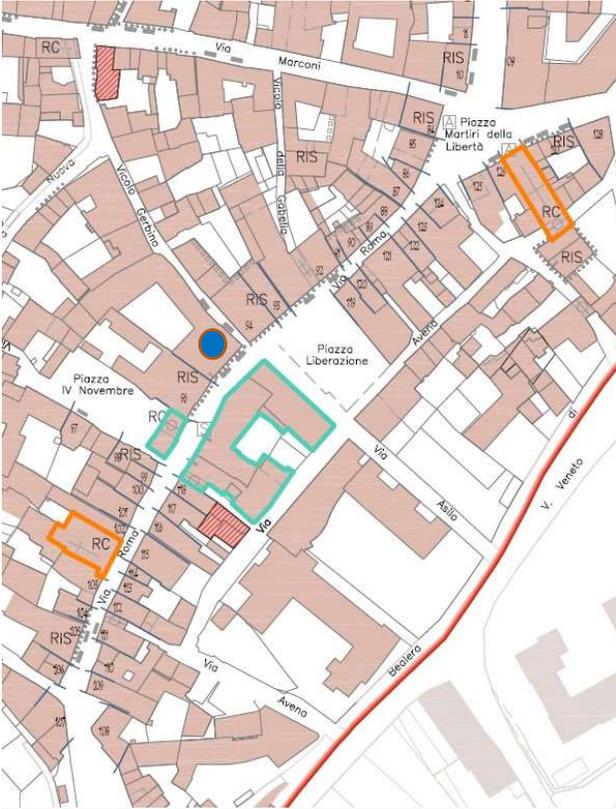
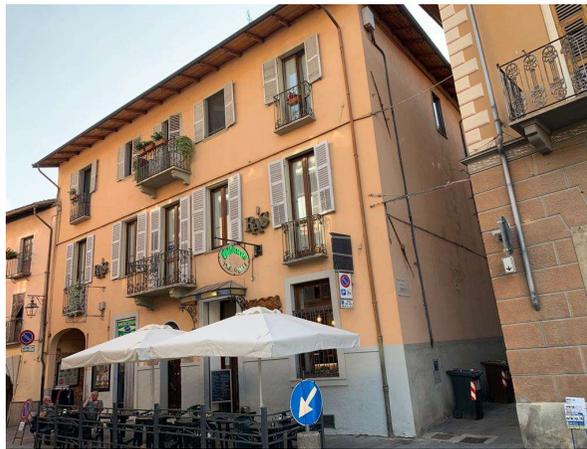
SCHEDA N. 95	AMBITO 2 – VIA ROMA 55 57 59 61		
LETTURA CRITICA DELLO STATO ATTUALE DEL FRONTE		PRIME INDICAZIONI PROGETTUALI	
STATO DI CONSERVAZIONE		TIPOLOGIA DI FACCIATA	
<div style="display: flex; justify-content: space-around; align-items: center;"> <div style="border: 1px solid orange; padding: 5px; font-weight: bold; font-size: 24px;">I</div> <div style="border: 1px solid orange; padding: 5px; font-weight: bold; font-size: 24px;">S</div> <div style="border: 1px solid orange; padding: 5px; font-weight: bold; font-size: 24px;">B</div> </div>		<input type="checkbox"/> DECORAZIONI ARCHITETTONICHE <input type="checkbox"/> DECORAZIONI PITTORICHE <input type="checkbox"/> SEMPLICE A CROMIA DEFINITA <input checked="" type="checkbox"/> SEMPLICE A CROMIA NON DEFINITA <input type="checkbox"/> CON PARAMENTO MURARIO A VISTA	
CLASSE DI FACCIATA		FONDI	
<input type="checkbox"/> DECORAZIONI ARCHITETTONICHE <input type="checkbox"/> DECORAZIONI PITTORICHE <input checked="" type="checkbox"/> SEMPLICE <input type="checkbox"/> CON PARAMENTO MURARIO A VISTA <input type="checkbox"/> ESTRANEA AL CONTESTO <input type="checkbox"/> COMPROMESSA

INTERVENTO DI RESTAURO RECENTE		ORNATI	
<input type="checkbox"/> NO <input checked="" type="checkbox"/> SÌ CONFORME <input type="checkbox"/> SÌ NON CONFORME		ANNOTAZIONI DI PROGETTO	
NOTE AGGIUNTIVE\ ELEMENTI CONNOTANTI		Edificio compreso nel tessuto edilizio storico di cui si conserva l'organizzazione formale. Sono presenti elementi caratterizzanti tipici della tradizione che in un generale progetto di riqualificazione dovranno essere mantenuti e valorizzati.	
<input type="checkbox"/> EDIFICIO CON FACCIATE SECONDARIE <input type="checkbox"/> PRESENZA DI ICONE \ AFFRESCHI <input type="checkbox"/> ALTRO <input type="checkbox"/> FACCIATA OGGETTO DI STRATIGRAFIA

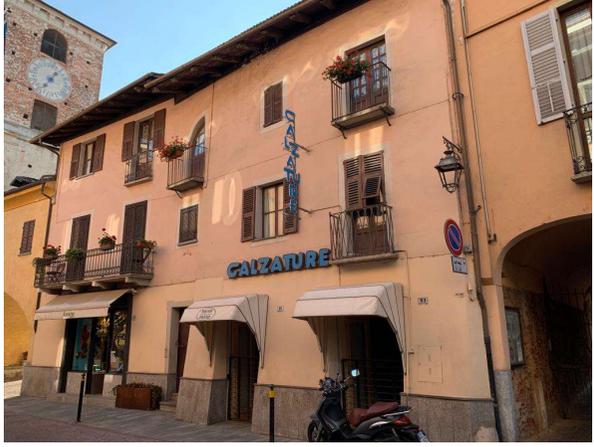
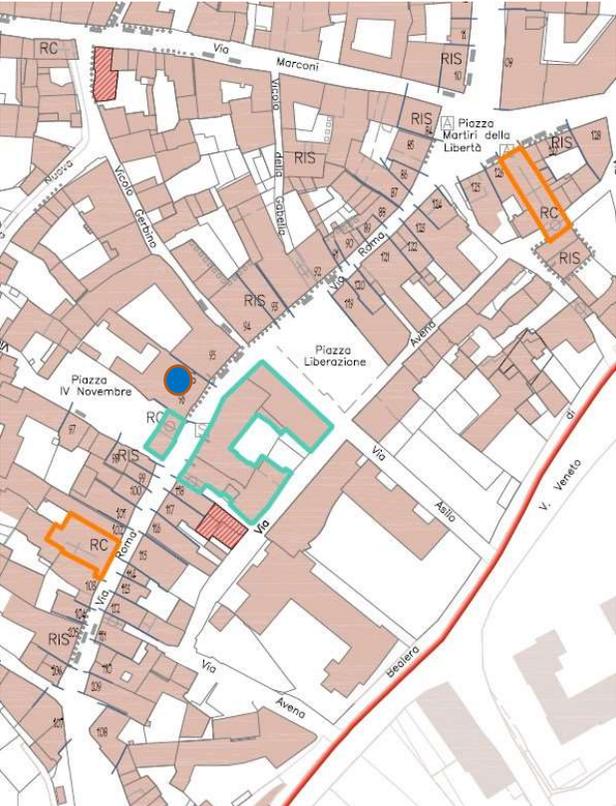
SCHEDA N. 96	AMBITO 2 – VIA ROMA 47 – 49 – 51 -53	
LETTURA CRITICA DELLO STATO ATTUALE DEL FRONTE

PRIME INDICAZIONI PROGETTUALI
STATO DI CONSERVAZIONE <div style="display: flex; justify-content: space-around; align-items: center;"> <div style="border: 2px solid orange; padding: 5px; margin: 2px;">I</div> <div style="border: 2px solid orange; padding: 5px; margin: 2px;">S</div> <div style="border: 2px solid orange; padding: 5px; margin: 2px;">B</div> </div>		TIPOLOGIA DI FACCIATA <input type="checkbox"/> DECORAZIONI ARCHITETTONICHE <input checked="" type="checkbox"/> DECORAZIONI PITTORICHE <input type="checkbox"/> SEMPLICE A CROMIA DEFINITA <input type="checkbox"/> SEMPLICE A CROMIA NON DEFINITA <input type="checkbox"/> CON PARAMENTO MURARIO A VISTA
CLASSE DI FACCIATA <input type="checkbox"/> DECORAZIONI ARCHITETTONICHE <input checked="" type="checkbox"/> DECORAZIONI PITTORICHE <input type="checkbox"/> SEMPLICE <input type="checkbox"/> CON PARAMENTO MURARIO A VISTA <input type="checkbox"/> ESTRANEA AL CONTESTO <input type="checkbox"/> COMPROMESSA

FONDI ORNATI
NOTE AGGIUNTIVE\ ELEMENTI CONNOTANTI <input type="checkbox"/> EDIFICIO CON FACCIATE SECONDARIE <input type="checkbox"/> PRESENZA DI ICONE \ AFFRESCHI <input type="checkbox"/> ALTRO <input type="checkbox"/> FACCIATA OGGETTO DI STRATIGRAFIA		ANNOTAZIONI DI PROGETTO <p>Edificio compreso nel tessuto edilizio storico di cui si conserva l'organizzazione formale. Appartiene alla porzione più antica come si evince dai muri a scarpa. Sono presenti elementi caratterizzanti tipici della tradizione che in un generale progetto di riqualificazione dovranno essere mantenuti e valorizzati.</p>

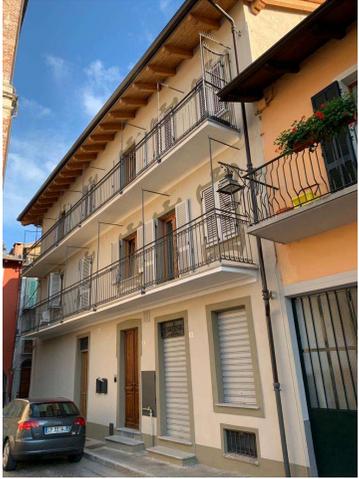
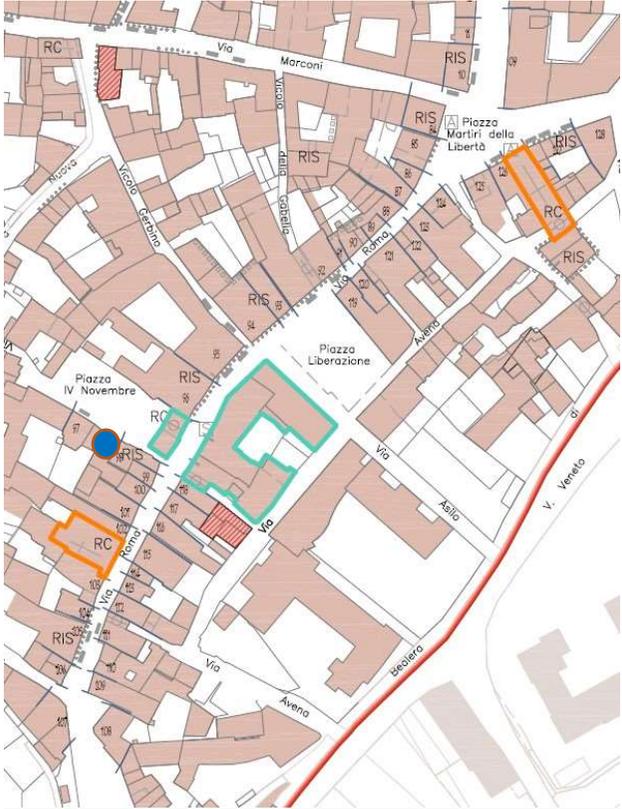
SCHEDA N. 97 BIS	AMBITO 2 – VIA ROMA PIAZZA IV NOVEMBRE 1 - 3	
LETTURA CRITICA DELLO STATO ATTUALE DEL FRONTE

PRIME INDICAZIONI PROGETTUALI
<p style="text-align: center;">STATO DI CONSERVAZIONE</p> <div style="display: flex; justify-content: space-around; align-items: center;"> <div style="border: 2px solid orange; padding: 5px; width: 30px; text-align: center; font-weight: bold;">I</div> <div style="border: 2px solid orange; padding: 5px; width: 30px; text-align: center; font-weight: bold;">S</div> <div style="border: 2px solid orange; padding: 5px; width: 30px; text-align: center; font-weight: bold;">B</div> </div>		<p style="text-align: center;">TIPOLOGIA DI FACCIATA</p> <ul style="list-style-type: none"> <input type="checkbox"/> DECORAZIONI ARCHITETTONICHE <input checked="" type="checkbox"/> DECORAZIONI PITTORICHE <input type="checkbox"/> SEMPLICE A CROMIA DEFINITA <input type="checkbox"/> SEMPLICE A CROMIA NON DEFINITA <input type="checkbox"/> CON PARAMENTO MURARIO A VISTA

<p style="text-align: center;">CLASSE DI FACCIATA</p> <ul style="list-style-type: none"> <input type="checkbox"/> DECORAZIONI ARCHITETTONICHE <input checked="" type="checkbox"/> DECORAZIONI PITTORICHE <input type="checkbox"/> SEMPLICE <input type="checkbox"/> CON PARAMENTO MURARIO A VISTA <input type="checkbox"/> ESTRANEA AL CONTESTO <input checked="" type="checkbox"/> COMPROMESSA 		<p>FONDI</p> <hr/> <p>ORNATI</p>
<p style="text-align: center;">INTERVENTO DI RESTAURO RECENTE</p> <ul style="list-style-type: none"> <input type="checkbox"/> NO <input checked="" type="checkbox"/> SÌ CONFORME <input type="checkbox"/> SÌ NON CONFORME 		<p style="text-align: center;">ANNOTAZIONI DI PROGETTO</p> <p>Edificio compreso nel tessuto edilizio storico di cui si conserva l'organizzazione formale. Esso è stato oggetto di una generale riqualificazione con inserimento di elementi di fattura contemporanea seppur riferiti a modelli della tradizione. La vicinanza con un'emergenza architettonica quale la Torre Civica lo rende importante. Si consiglia, nell'ambito di un futuro progetto di ritinteggiatura la conservazione delle attuali cromie.</p>

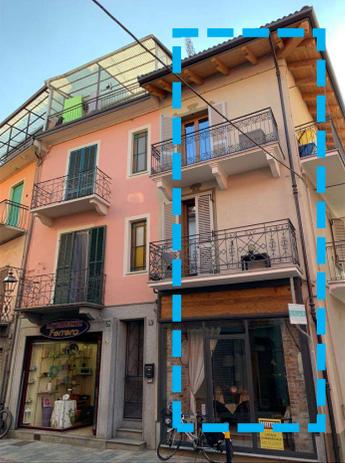
SCHEDA N. 97	AMBITO 2 – VIA ROMA 43		
LETTURA CRITICA DELLO STATO ATTUALE DEL FRONTE		PRIME INDICAZIONI PROGETTUALI	
STATO DI CONSERVAZIONE

TIPOLOGIA DI FACCIATA	
<div style="display: flex; justify-content: space-around; align-items: center;"> <div style="border: 2px solid orange; padding: 5px; width: 30px; text-align: center;">I</div> <div style="border: 2px solid orange; padding: 5px; width: 30px; text-align: center;">S</div> <div style="border: 2px solid orange; padding: 5px; width: 30px; text-align: center;">B</div> </div>		<input type="checkbox"/> DECORAZIONI ARCHITETTONICHE <input checked="" type="checkbox"/> DECORAZIONI PITTORICHE <input type="checkbox"/> SEMPLICE A CROMIA DEFINITA <input type="checkbox"/> SEMPLICE A CROMIA NON DEFINITA <input type="checkbox"/> CON PARAMENTO MURARIO A VISTA	
CLASSE DI FACCIATA

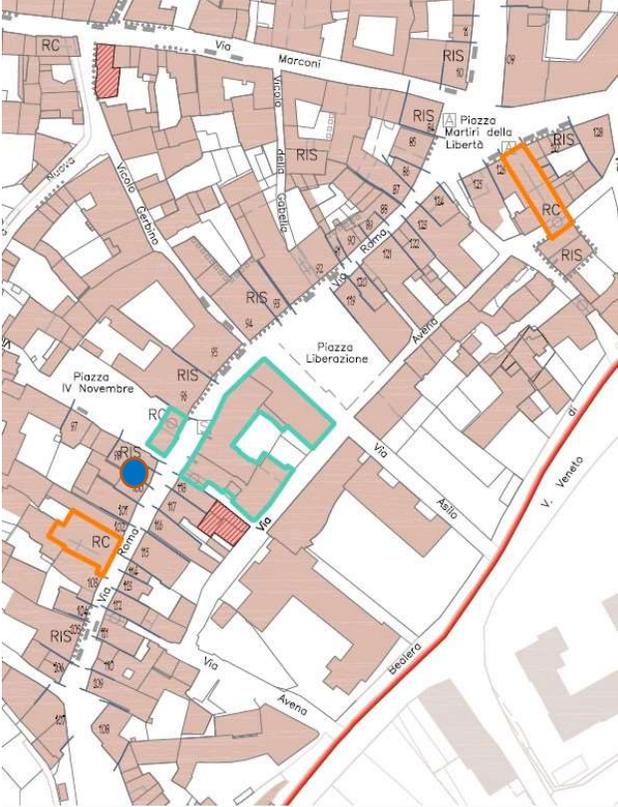
FONDI	
<input type="checkbox"/> DECORAZIONI ARCHITETTONICHE <input checked="" type="checkbox"/> DECORAZIONI PITTORICHE <input type="checkbox"/> SEMPLICE <input type="checkbox"/> CON PARAMENTO MURARIO A VISTA <input type="checkbox"/> ESTRANEA AL CONTESTO <input checked="" type="checkbox"/> COMPROMESSA		ORNATI

INTERVENTO DI RESTAURO RECENTE		ANNOTAZIONI DI PROGETTO	
<input type="checkbox"/> NO <input checked="" type="checkbox"/> SÌ CONFORME <input type="checkbox"/> SÌ NON CONFORME		<p>Edificio compreso nel tessuto edilizio storico di cui si conserva l'organizzazione formale.</p> <p>La facciata risulta compromessa a causa dell'inserimento di elementi estranei al contesto al piano terra che ne falsano l'immagine originaria. . Nell'ambito di un generale progetto di riqualificazione è prevista la correzione degli elementi a contrasto Il fronte è connesso allo sviluppo principale di esso, prospiciente piazza IV Novembre.</p> <p>L'edificio è compreso nella specifica Tavola 4.1</p> <p>APPLICAZIONE DEL PIANO</p>	
NOTE AGGIUNTIVE\ ELEMENTI CONNOTANTI	<input type="checkbox"/> EDIFICIO CON FACCIATE SECONDARIE <input type="checkbox"/> PRESENZA DI ICONE \ AFFRESCHI <input type="checkbox"/> ALTRO <input type="checkbox"/> FACCIATA OGGETTO DI STRATIGRAFIA

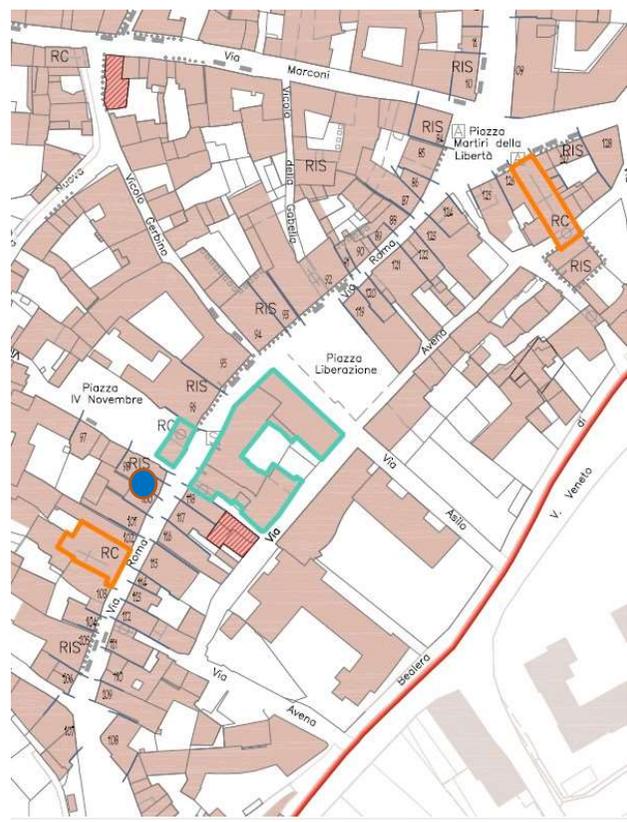
SCHEDA N. 98	AMBITO 2 – VIA ROMA 41 -49		
LETTURA CRITICA DELLO STATO ATTUALE DEL FRONTE		PRIME INDICAZIONI PROGETTUALI	
STATO DI CONSERVAZIONE		TIPOLOGIA DI FACCIATA	
<div style="display: flex; justify-content: space-around; align-items: center;"> <div style="border: 1px solid black; padding: 5px; margin: 2px;">I</div> <div style="border: 1px solid black; padding: 5px; margin: 2px;">S</div> <div style="border: 1px solid black; padding: 5px; margin: 2px;">B</div> </div>		<input type="checkbox"/> DECORAZIONI ARCHITETTONICHE <input type="checkbox"/> DECORAZIONI PITTORICHE <input type="checkbox"/> SEMPLICE A CROMIA DEFINITA <input checked="" type="checkbox"/> SEMPLICE A CROMIA NON DEFINITA <input type="checkbox"/> CON PARAMENTO MURARIO A VISTA	
CLASSE DI FACCIATA		FONDI ORNATI	
<input type="checkbox"/> DECORAZIONI ARCHITETTONICHE <input type="checkbox"/> DECORAZIONI PITTORICHE <input checked="" type="checkbox"/> SEMPLICE <input type="checkbox"/> CON PARAMENTO MURARIO A VISTA <input type="checkbox"/> ESTRANEA AL CONTESTO <input checked="" type="checkbox"/> COMPROMESSA

INTERVENTO DI RESTAURO RECENTE		ANNOTAZIONI DI PROGETTO	
<input checked="" type="checkbox"/> NO <input type="checkbox"/> Sì CONFORME <input type="checkbox"/> Sì NON CONFORME		Edificio compreso nel tessuto edilizio storico di cui si conserva l'organizzazione formale e la presenza di elementi connotanti tipici della tradizione. La facciata risulta compromessa a causa dell'inserimento di elementi estranei al contesto storico che ne falsano l'immagine originaria. . Nell'ambito di un generale progetto di riqualificazione è prevista la correzione degli elementi a contrasto e la conservazione degli elementi coerenti. L'edificio è compreso nella specifica Tavola 4.1 APPLICAZIONE DEL PIANO	
NOTE AGGIUNTIVE\ ELEMENTI CONNOTANTI			
<input type="checkbox"/> EDIFICIO CON FACCIATE SECONDARIE <input type="checkbox"/> PRESENZA DI ICONE \ AFFRESCHI <input type="checkbox"/> ALTRO <input type="checkbox"/> FACCIATA OGGETTO DI STRATIGRAFIA

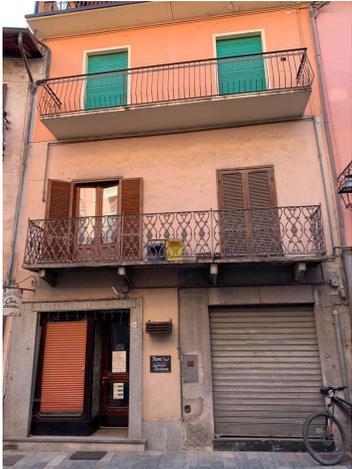
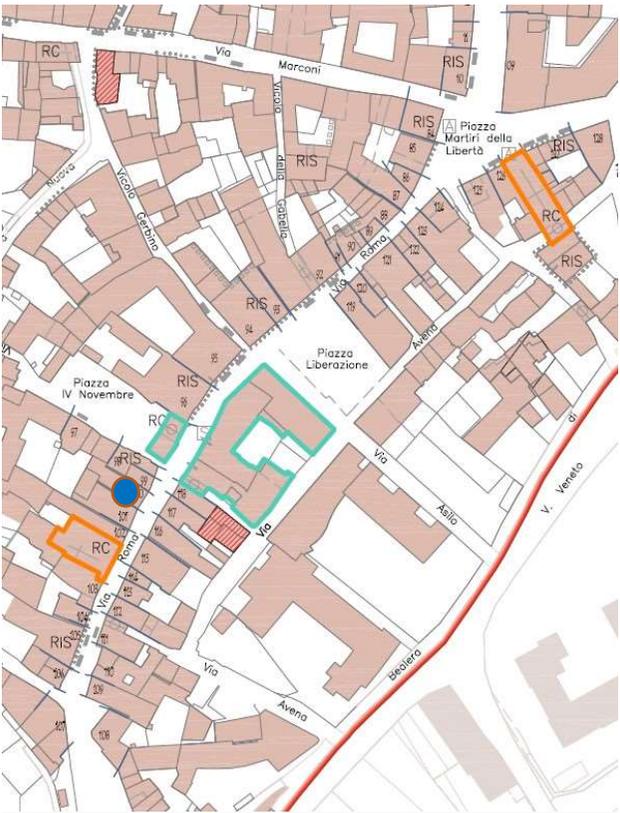
SCHEDA N. 99	AMBITO 2 – VIA ROMA 35 - 37		
<p>LETTURA CRITICA DELLO STATO ATTUALE DEL FRONTE</p> <p style="text-align: center;">STATO DI CONSERVAZIONE</p> <div style="display: flex; justify-content: space-around; align-items: center;"> <div style="border: 1px solid black; padding: 5px; width: 30px; text-align: center;">I</div> <div style="border: 2px solid orange; padding: 5px; width: 30px; text-align: center;">S</div> <div style="border: 1px solid black; padding: 5px; width: 30px; text-align: center;">B</div> </div> <p style="text-align: center; margin-top: 20px;">CLASSE DI FACCIATA</p> <ul style="list-style-type: none"> <input type="checkbox"/> DECORAZIONI ARCHITETTONICHE <input type="checkbox"/> DECORAZIONI PITTORICHE <input checked="" type="radio"/> SEMPLICE <input type="checkbox"/> CON PARAMENTO MURARIO A VISTA <input type="checkbox"/> ESTRANEA AL CONTESTO <input checked="" type="radio"/> COMPROMESSA <p style="text-align: center; margin-top: 20px;">INTERVENTO DI RESTAURO RECENTE</p> <ul style="list-style-type: none"> <input checked="" type="radio"/> NO <input type="checkbox"/> Sì CONFORME <input type="checkbox"/> Sì NON CONFORME <p style="text-align: center; margin-top: 20px;">NOTE AGGIUNTIVE\ ELEMENTI CONNOTANTI</p> <ul style="list-style-type: none"> <input type="checkbox"/> EDIFICIO CON FACCIATE SECONDARIE <input type="checkbox"/> PRESENZA DI ICONE \ AFFRESCHI <input type="checkbox"/> ALTRO <input type="checkbox"/> FACCIATA OGGETTO DI STRATIGRAFIA

<p>PRIME INDICAZIONI PROGETTUALI</p> <p style="text-align: center;">TIPOLOGIA DI FACCIATA</p> <ul style="list-style-type: none"> <input type="checkbox"/> DECORAZIONI ARCHITETTONICHE <input type="checkbox"/> DECORAZIONI PITTORICHE <input type="checkbox"/> SEMPLICE A CROMIA DEFINITA <input checked="" type="radio"/> SEMPLICE A CROMIA NON DEFINITA <input type="checkbox"/> CON PARAMENTO MURARIO A VISTA 	<p style="text-align: center;">FONDI</p> <hr/> <p style="text-align: center;">ORNATI</p>

<p style="text-align: center;">ANNOTAZIONI DI PROGETTO</p> <p>Edificio compreso nel tessuto edilizio storico di cui si conserva l'organizzazione formale e la presenza di elementi connotanti tipici della tradizione. La facciata risulta compromessa a causa dell'inserimento di elementi estranei al contesto storico che ne falsano l'immagine originaria. . Nell'ambito di un generale progetto di riqualificazione è prevista la correzione degli elementi a contrasto e la conservazione degli elementi coerenti.</p> <p>L'edificio è compreso nella specifica Tavola 4.1 APPLICAZIONE DEL PIANO</p>

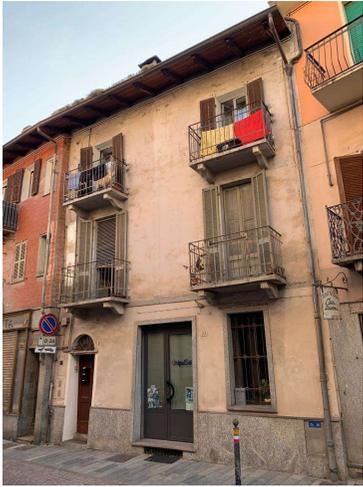
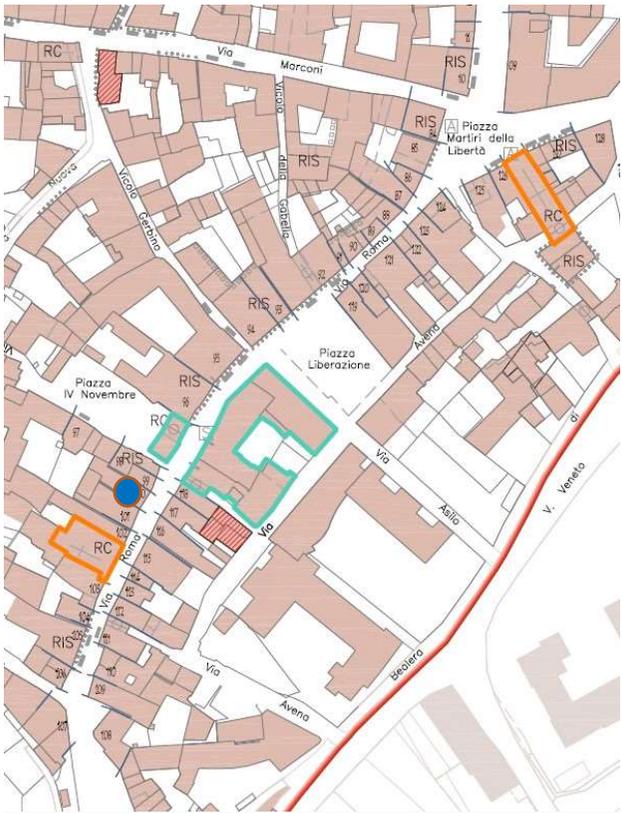
SCHEDA N. 100	AMBITO 2 – VIA ROMA 31 -33		
LETTURA CRITICA DELLO STATO ATTUALE DEL FRONTE		PRIME INDICAZIONI PROGETTUALI	
STATO DI CONSERVAZIONE		TIPOLOGIA DI FACCIATA	
<div style="display: flex; justify-content: space-around; align-items: center;"> <div style="border: 1px solid black; padding: 5px; margin: 2px;">I</div> <div style="border: 1px solid black; padding: 5px; margin: 2px;">S</div> <div style="border: 1px solid black; padding: 5px; margin: 2px;">B</div> </div>		<input type="checkbox"/> DECORAZIONI ARCHITETTONICHE <input type="checkbox"/> DECORAZIONI PITTORICHE <input type="checkbox"/> SEMPLICE A CROMIA DEFINITA <input checked="" type="checkbox"/> SEMPLICE A CROMIA NON DEFINITA <input type="checkbox"/> CON PARAMENTO MURARIO A VISTA	
CLASSE DI FACCIATA		FONDI	
<input type="checkbox"/> DECORAZIONI ARCHITETTONICHE <input type="checkbox"/> DECORAZIONI PITTORICHE <input checked="" type="checkbox"/> SEMPLICE <input type="checkbox"/> CON PARAMENTO MURARIO A VISTA <input type="checkbox"/> ESTRANEA AL CONTESTO <input type="checkbox"/> COMPROMESSA

INTERVENTO DI RESTAURO RECENTE		ORNATI	
<input checked="" type="checkbox"/> NO <input type="checkbox"/> Sì CONFORME <input type="checkbox"/> Sì NON CONFORME		ANNOTAZIONI DI PROGETTO	
NOTE AGGIUNTIVE\ ELEMENTI CONNOTANTI		Edificio compreso nel tessuto edilizio storico di cui si conserva l'organizzazione formale e la presenza di elementi connotanti tipici della tradizione. . Nell'ambito di un generale progetto di riqualificazione è prevista la correzione degli elementi a contrasto e la conservazione degli elementi coerenti. L'edificio è compreso nella specifica Tavola 4.1 APPLICAZIONE DEL PIANO	
<input type="checkbox"/> EDIFICIO CON FACCIATE SECONDARIE <input type="checkbox"/> PRESENZA DI ICONE \ AFFRESCHI <input type="checkbox"/> ALTRO <input type="checkbox"/> FACCIATA OGGETTO DI STRATIGRAFIA

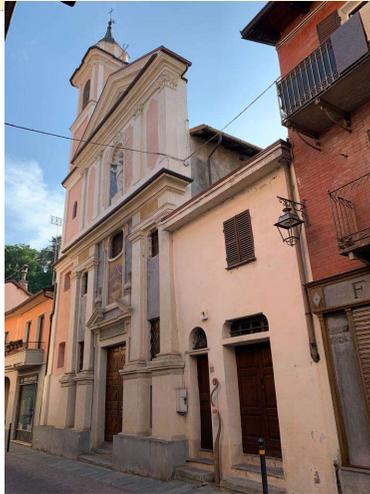
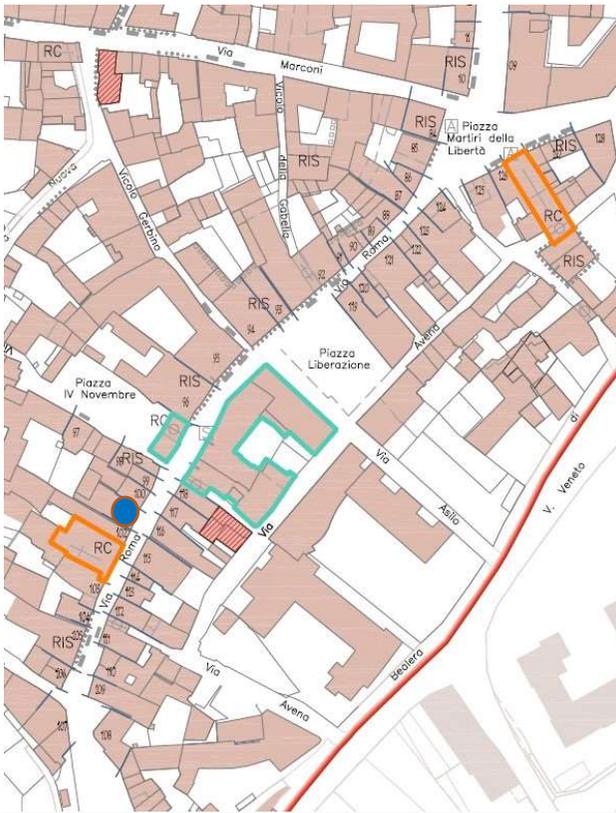
<p>TIPOLOGIA DI FACCIATA</p> <ul style="list-style-type: none"> <input type="checkbox"/> DECORAZIONI ARCHITETTONICHE <input type="checkbox"/> DECORAZIONI PITTORICHE <input checked="" type="checkbox"/> SEMPLICE A CROMIA DEFINITA <input type="checkbox"/> SEMPLICE A CROMIA NON DEFINITA <input type="checkbox"/> CON PARAMENTO MURARIO A VISTA

<p style="text-align: center;">CLASSE DI FACCIATA</p> <ul style="list-style-type: none"> <input type="checkbox"/> DECORAZIONI ARCHITETTONICHE <input type="checkbox"/> DECORAZIONI PITTORICHE <input checked="" type="checkbox"/> SEMPLICE <input type="checkbox"/> CON PARAMENTO MURARIO A VISTA <input type="checkbox"/> ESTRANEA AL CONTESTO <input checked="" type="checkbox"/> COMPROMESSA 			<p>CROMIA DEFINITA CSB - 01</p>
<p style="text-align: center;">INTERVENTO DI RESTAURO RECENTE</p> <ul style="list-style-type: none"> <input type="checkbox"/> NO <input checked="" type="checkbox"/> SÌ CONFORME <input type="checkbox"/> SÌ NON CONFORME 			<p>FONDI</p> <p>ORNATI</p>
<p style="text-align: center;">NOTE AGGIUNTIVE \ ELEMENTI CONNOTANTI</p> <ul style="list-style-type: none"> <input type="checkbox"/> EDIFICIO CON FACCIATE SECONDARIE <input type="checkbox"/> PRESENZA DI ICONE \ AFFRESCHI <input type="checkbox"/> ALTRO <input type="checkbox"/> FACCIATA OGGETTO DI STRATIGRAFIA

<p style="text-align: center;">ANNOTAZIONI DI PROGETTO</p> <p>Edificio compreso nel tessuto edilizio storico afferente alla Confraternita . La particolare destinazione d’uso contempla, per un intervento di ritinteggiatura, l’autorizzazione degli Enti di Tutela Territoriale . Si prescrive il mantenimento dell’attuale cromia.</p> <p>L’edificio è compreso nella specifica Tavola 4.1 APPLICAZIONE DEL PIANO</p>
