Comune di
Borgo S. Dalmazzo

PIANO DEL COLORE E DI RIQUALIFICAZIONE DELLE FACCIATE DEL CENTRO STORICO

SCHEDATURE DEI FRONTI EDILIZI
VIA GARIBALDI / VIA ROMA
(dal n.1 al n.28 / dal n. 85 al n. 128)

ELABORATO
5.1

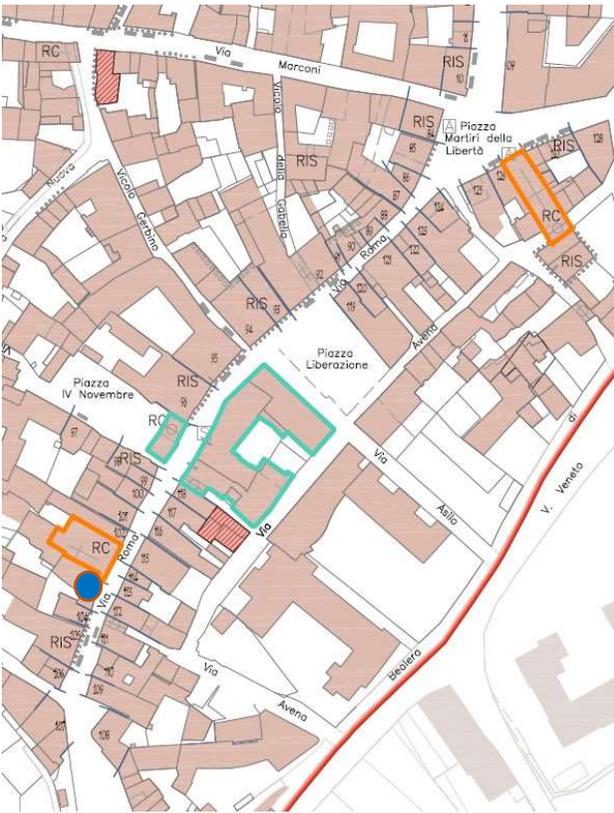
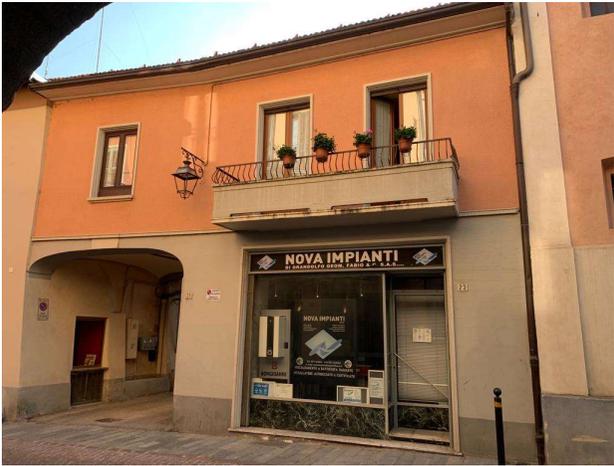
SCHEDA N. 103	AMBITO 2 – VIA ROMA 21 -23		
LETTURA CRITICA DELLO STATO ATTUALE DEL FRONTE		PRIME INDICAZIONI PROGETTUALI	
STATO DI CONSERVAZIONE <div style="display: flex; justify-content: space-around; align-items: center;"> <div style="border: 2px solid orange; padding: 5px; width: 30px; text-align: center; font-weight: bold;">I</div> <div style="border: 2px solid orange; padding: 5px; width: 30px; text-align: center; font-weight: bold;">S</div> <div style="border: 2px solid orange; padding: 5px; width: 30px; text-align: center; font-weight: bold;">B</div> </div>		TIPOLOGIA DI FACCIATA <input type="checkbox"/> DECORAZIONI ARCHITETTONICHE <input type="checkbox"/> DECORAZIONI PITTORICHE <input type="checkbox"/> SEMPLICE A CROMIA DEFINITA <input checked="" type="checkbox"/> SEMPLICE A CROMIA NON DEFINITA <input type="checkbox"/> CON PARAMENTO MURARIO A VISTA	
CLASSE DI FACCIATA <input type="checkbox"/> DECORAZIONI ARCHITETTONICHE <input type="checkbox"/> DECORAZIONI PITTORICHE <input checked="" type="checkbox"/> SEMPLICE <input type="checkbox"/> CON PARAMENTO MURARIO A VISTA <input type="checkbox"/> ESTRANEA AL CONTESTO <input checked="" type="checkbox"/> COMPROMESSA		CODICI COLORE PER FACCIATE A CROMIA DEFINITA FONDI ORNATI

INTERVENTO DI RESTAURO RECENTE <input type="checkbox"/> NO <input checked="" type="checkbox"/> SÌ CONFORME <input type="checkbox"/> SÌ NON CONFORME		ANNOTAZIONI DI PROGETTO Edificio compreso nel tessuto edilizio storico ma rimaneggiato con linguaggi contemporanei. Nell'ambito di un generale progetto di riqualificazione l'uso del colore, preferibilmente scelto nelle tonalità più chiare, dovrà mitigare gli interventi eseguiti.	
NOTE AGGIUNTIVE\ ELEMENTI CONNOTANTI <input type="checkbox"/> EDIFICIO CON FACCIATE SECONDARIE <input type="checkbox"/> PRESENZA DI ICONE \ AFFRESCHI <input type="checkbox"/> ALTRO <input type="checkbox"/> FACCIATA OGGETTO DI STRATIGRAFIA

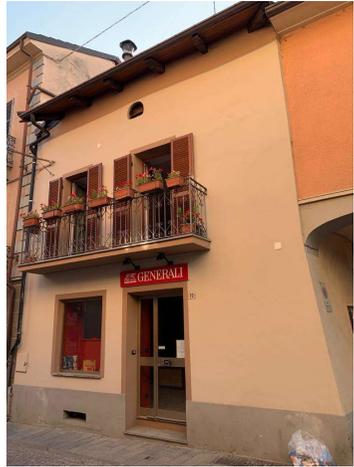
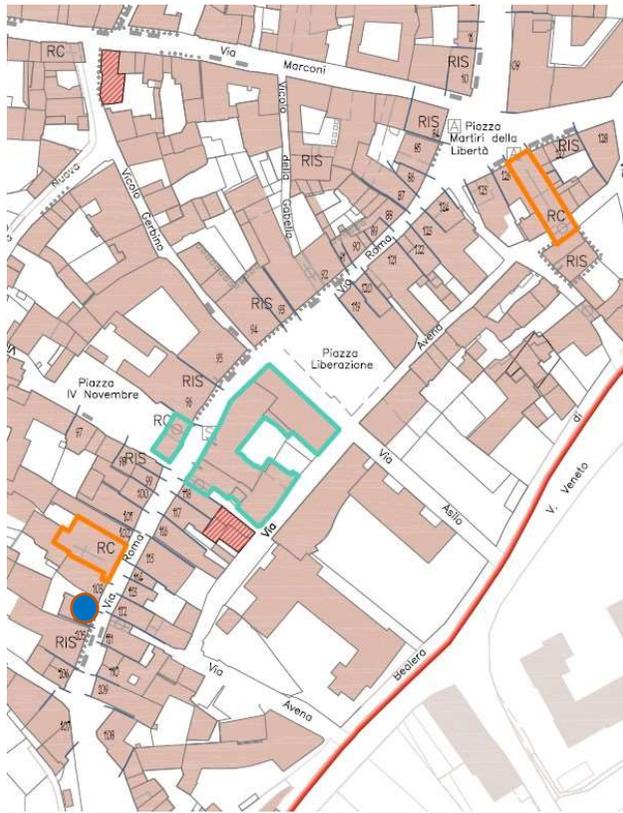
SCHEDA N. 104	AMBITO 2 – VIA ROMA 19		
LETTURA CRITICA DELLO STATO ATTUALE DEL FRONTE		PRIME INDICAZIONI PROGETTUALI	
STATO DI CONSERVAZIONE		TIPOLOGIA DI FACCIATA	
<div style="display: flex; justify-content: space-around; align-items: center;"> <div style="border: 2px solid orange; padding: 5px; font-weight: bold; font-size: 24px;">I</div> <div style="border: 2px solid orange; padding: 5px; font-weight: bold; font-size: 24px;">S</div> <div style="border: 2px solid orange; padding: 5px; font-weight: bold; font-size: 24px;">B</div> </div>		<input type="checkbox"/> DECORAZIONI ARCHITETTONICHE <input type="checkbox"/> DECORAZIONI PITTORICHE <input type="checkbox"/> SEMPLICE A CROMIA DEFINITA <input checked="" type="checkbox"/> SEMPLICE A CROMIA NON DEFINITA <input type="checkbox"/> CON PARAMENTO MURARIO A VISTA	
CLASSE DI FACCIATA		CODICI COLORE PER FACCIATE A CROMIA DEFINITA	
<input type="checkbox"/> DECORAZIONI ARCHITETTONICHE <input type="checkbox"/> DECORAZIONI PITTORICHE <input checked="" type="checkbox"/> SEMPLICE <input type="checkbox"/> CON PARAMENTO MURARIO A VISTA <input type="checkbox"/> ESTRANEA AL CONTESTO <input type="checkbox"/> COMPROMESSA		FONDI ORNATI

INTERVENTO DI RESTAURO RECENTE		ANNOTAZIONI DI PROGETTO	
<input type="checkbox"/> NO <input checked="" type="checkbox"/> SÌ CONFORME <input type="checkbox"/> SÌ NON CONFORME		Edificio compreso nel tessuto edilizio storico ma rimaneggiato con linguaggi contemporanei. Nell'ambito di un generale progetto di riqualificazione si dovranno sostituire gli elementi a contrasto con modelli di riferimento della tradizione compresi nell'abaco di riferimento.	
NOTE AGGIUNTIVE\ ELEMENTI CONNOTANTI			
<input type="checkbox"/> EDIFICIO CON FACCIATE SECONDARIE <input type="checkbox"/> PRESENZA DI ICONE \ AFFRESCHI <input type="checkbox"/> ALTRO <input type="checkbox"/> FACCIATA OGGETTO DI STRATIGRAFIA

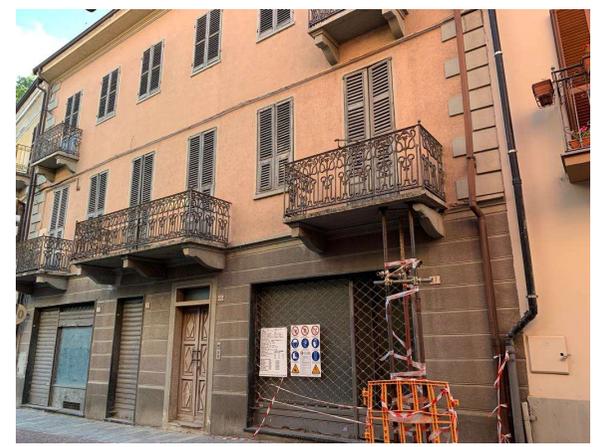
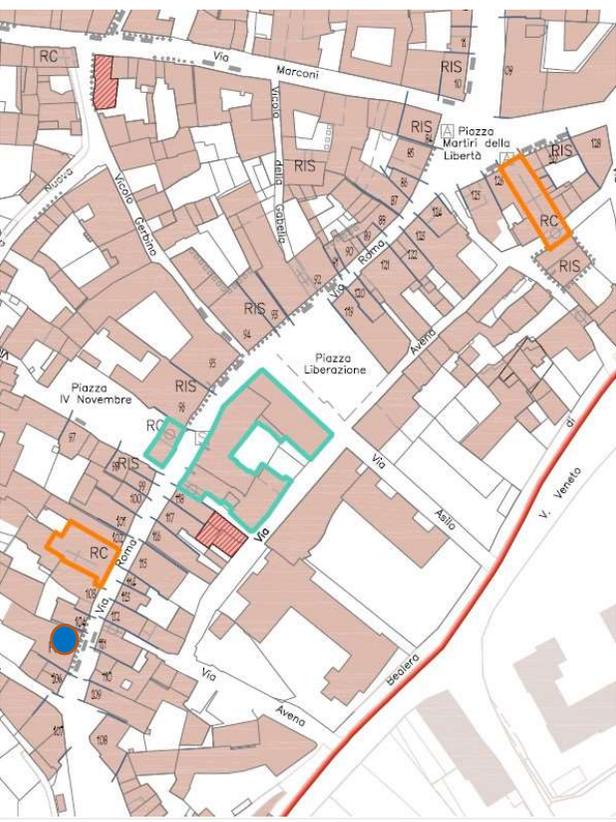
SCHEDA N. **105** AMBITO 2 – VIA ROMA 11 – 13 – 15 - 17

- CLASSE DI FACCIATA
- DECORAZIONI ARCHITETTONICHE
 - DECORAZIONI PITTORICHE
 - SEMPLICE
 - CON PARAMENTO MURARIO A VISTA
 - ESTRANEA AL CONTESTO
 - COMPROMESSA

- INTERVENTO DI RESTAURO RECENTE
- NO
 - SÌ CONFORME
 - SÌ NON CONFORME

Edificio che ha mantenuto la composizione formale del fronte. Permangono elementi caratterizzanti della tradizione che nell'ambito di un progetto di riqualificazione dovranno essere conservati e valorizzati..

Nell'ambito di un progetto di riqualificazione l'ingresso commerciale a contrasto dovrà essere uniformato ai modelli della tradizione locale riportati negli abachi, o mitigato con cromie simili al basamento.

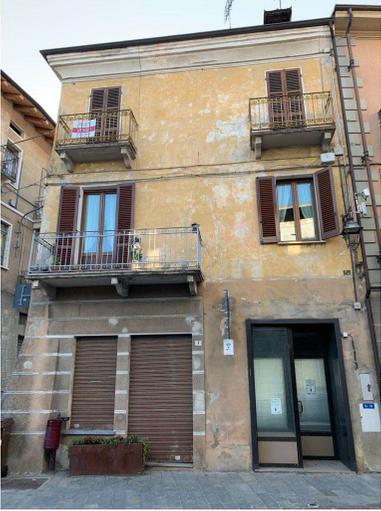
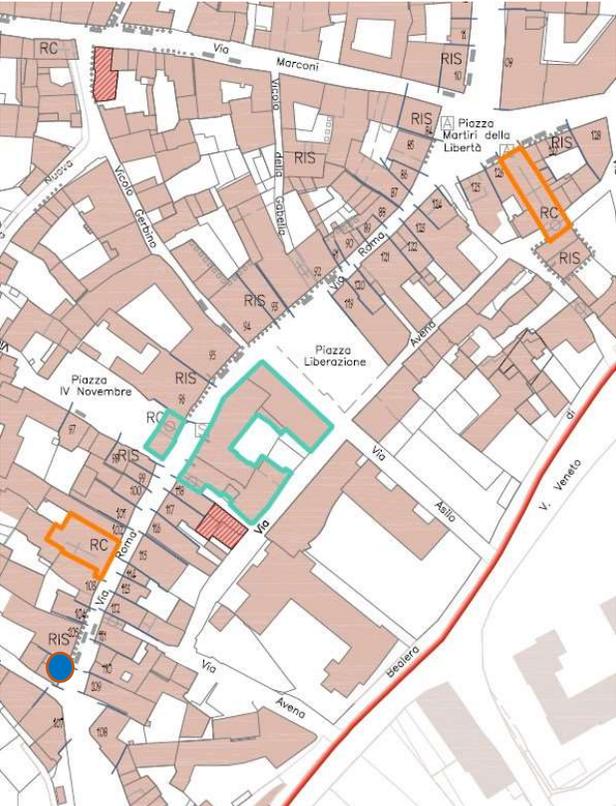
SCHEDA N. 106	AMBITO 2 – VIA ROMA 7 - 9		
LETTURA CRITICA DELLO STATO ATTUALE DEL FRONTE

PRIME INDICAZIONI PROGETTUALI
STATO DI CONSERVAZIONE			TIPOLOGIA DI FACCIATA
<div style="display: flex; justify-content: space-around; align-items: center;"> <div style="border: 2px solid orange; padding: 5px; font-weight: bold; font-size: 24px;">I</div> <div style="border: 2px solid orange; padding: 5px; font-weight: bold; font-size: 24px;">S</div> <div style="border: 2px solid orange; padding: 5px; font-weight: bold; font-size: 24px;">B</div> </div>			<input checked="" type="radio"/> DECORAZIONI ARCHITETTONICHE <input type="checkbox"/> DECORAZIONI PITTORICHE <input type="checkbox"/> SEMPLICE A CROMIA DEFINITA <input type="checkbox"/> SEMPLICE A CROMIA NON DEFINITA <input type="checkbox"/> CON PARAMENTO MURARIO A VISTA
CLASSE DI FACCIATA			CODICI COLORE PER FACCIATE A CROMIA DEFINITA
<input checked="" type="checkbox"/> DECORAZIONI ARCHITETTONICHE <input type="checkbox"/> DECORAZIONI PITTORICHE <input type="checkbox"/> SEMPLICE <input type="checkbox"/> CON PARAMENTO MURARIO A VISTA <input type="checkbox"/> ESTRANEA AL CONTESTO <input type="checkbox"/> COMPROMESSA			FONDI

INTERVENTO DI RESTAURO RECENTE	ORNATI	ANNOTAZIONI DI PROGETTO	
<input checked="" type="checkbox"/> NO <input type="checkbox"/> Sì CONFORME <input type="checkbox"/> Sì NON CONFORME	Edificio che ha mantenuto la composizione formale del fronte. Permangono elementi caratterizzanti della tradizione che nell’ambito di un progetto di riqualificazione dovranno essere conservati e valorizzati.. Nell’ambito di un progetto di riqualificazione l’ingresso commerciale a contrasto dovrà essere uniformato ai modelli della tradizione locale riportati negli abachi.		
NOTE AGGIUNTIVE\ ELEMENTI CONNOTANTI

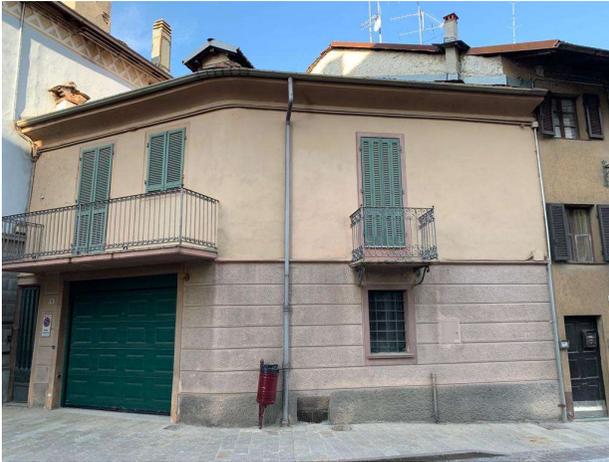
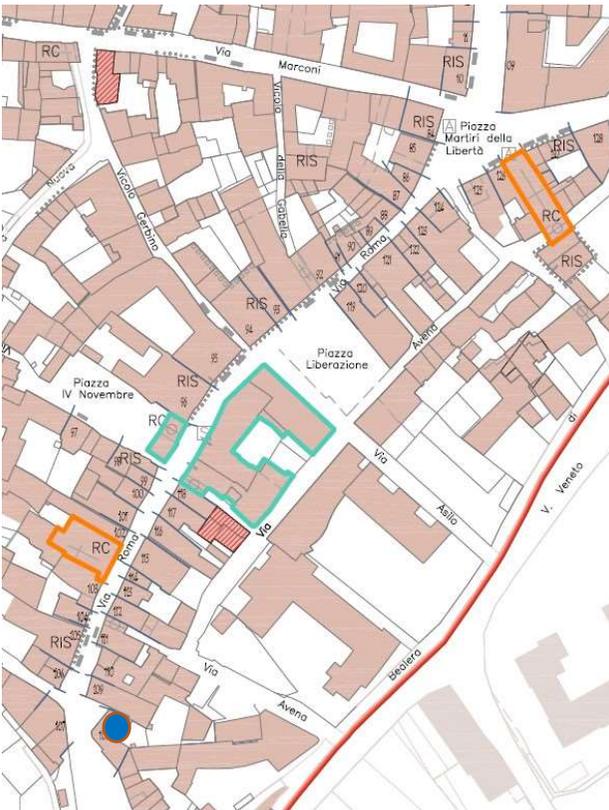
SCHEDA N. 108	AMBITO 2 – VIA ROMA 16		
LETTURA CRITICA DELLO STATO ATTUALE DEL FRONTE		PRIME INDICAZIONI PROGETTUALI	
STATO DI CONSERVAZIONE <div style="display: flex; justify-content: space-around; align-items: center;"> <div style="border: 2px solid orange; padding: 5px; width: 30px; text-align: center; font-weight: bold;">I</div> <div style="border: 2px solid orange; padding: 5px; width: 30px; text-align: center; font-weight: bold;">S</div> <div style="border: 2px solid orange; padding: 5px; width: 30px; text-align: center; font-weight: bold;">B</div> </div>		TIPOLOGIA DI FACCIATA <input type="checkbox"/> DECORAZIONI ARCHITETTONICHE <input checked="" type="checkbox"/> DECORAZIONI PITTORICHE <input type="checkbox"/> SEMPLICE A CROMIA DEFINITA <input type="checkbox"/> SEMPLICE A CROMIA NON DEFINITA <input type="checkbox"/> CON PARAMENTO MURARIO A VISTA	
CLASSE DI FACCIATA <input type="checkbox"/> DECORAZIONI ARCHITETTONICHE <input checked="" type="checkbox"/> DECORAZIONI PITTORICHE <input type="checkbox"/> SEMPLICE <input type="checkbox"/> CON PARAMENTO MURARIO A VISTA <input type="checkbox"/> ESTRANEA AL CONTESTO <input type="checkbox"/> COMPROMESSA		CODICI COLORE PER FACCIATE A CROMIA DEFINITA FONDI ORNATI

INTERVENTO DI RESTAURO RECENTE <input type="checkbox"/> NO <input checked="" type="checkbox"/> SÌ CONFORME <input type="checkbox"/> SÌ NON CONFORME		ANNOTAZIONI DI PROGETTO Edificio che ha mantenuto la composizione formale del fronte. Permangono elementi caratterizzanti della tradizione che nell'ambito di un progetto di riqualificazione dovranno essere conservati e valorizzati..	
NOTE AGGIUNTIVE\ ELEMENTI CONNOTANTI <input type="checkbox"/> EDIFICIO CON FACCIATE SECONDARIE <input type="checkbox"/> PRESENZA DI ICONE \ AFFRESCHI <input type="checkbox"/> ALTRO <input type="checkbox"/> FACCIATA OGGETTO DI STRATIGRAFIA

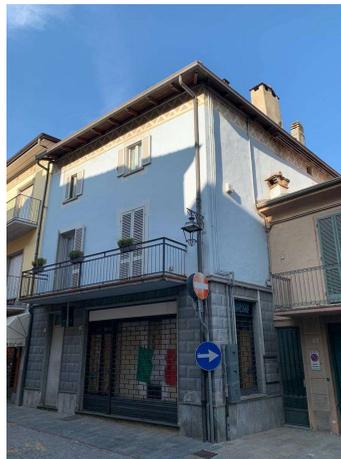
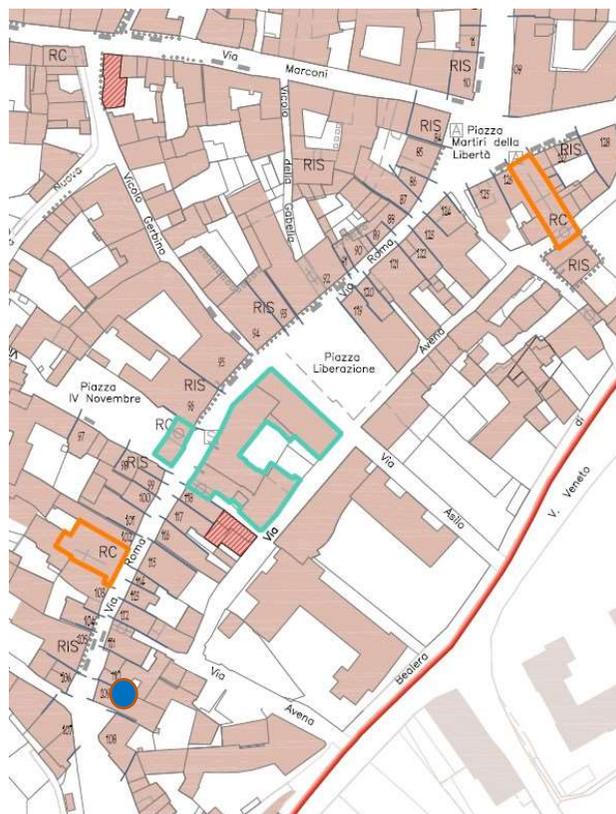
SCHEDA N. 109	AMBITO 2 – VIA ROMA 18 - 20		
LETTURA CRITICA DELLO STATO ATTUALE DEL FRONTE		PRIME INDICAZIONI PROGETTUALI	
STATO DI CONSERVAZIONE		TIPOLOGIA DI FACCIATA	
<div style="display: flex; justify-content: space-around; align-items: center;"> <div style="border: 2px solid orange; padding: 5px; font-weight: bold; font-size: 24px;">I</div> <div style="border: 2px solid orange; padding: 5px; font-weight: bold; font-size: 24px;">S</div> <div style="border: 2px solid orange; padding: 5px; font-weight: bold; font-size: 24px;">B</div> </div>		<input type="checkbox"/> DECORAZIONI ARCHITETTONICHE <input checked="" type="checkbox"/> DECORAZIONI PITTORICHE <input type="checkbox"/> SEMPLICE A CROMIA DEFINITA <input type="checkbox"/> SEMPLICE A CROMIA NON DEFINITA <input type="checkbox"/> CON PARAMENTO MURARIO A VISTA	
CLASSE DI FACCIATA		CODICI COLORE PER FACCIATE A CROMIA DEFINITA	
<input type="checkbox"/> DECORAZIONI ARCHITETTONICHE <input checked="" type="checkbox"/> DECORAZIONI PITTORICHE <input type="checkbox"/> SEMPLICE <input type="checkbox"/> CON PARAMENTO MURARIO A VISTA <input type="checkbox"/> ESTRANEA AL CONTESTO <input type="checkbox"/> COMPROMESSA		FONDI ORNATI

INTERVENTO DI RESTAURO RECENTE		ANNOTAZIONI DI PROGETTO	
<input type="checkbox"/> NO <input checked="" type="checkbox"/> SÌ CONFORME <input type="checkbox"/> SÌ NON CONFORME		Edificio che ha mantenuto la composizione formale del fronte. Permangono elementi caratterizzanti della tradizione che nell'ambito di un progetto di riqualificazione dovranno essere conservati e valorizzati. Gli elementi a contrasto, nell'ambito di un progetto di riqualificazione del fronte dovranno essere corretti con l'ausilio degli abachi.	
NOTE AGGIUNTIVE\ ELEMENTI CONNOTANTI			
<input type="checkbox"/> EDIFICIO CON FACCIATE SECONDARIE <input type="checkbox"/> PRESENZA DI ICONE \ AFFRESCHI <input type="checkbox"/> ALTRO <input type="checkbox"/> FACCIATA OGGETTO DI STRATIGRAFIA

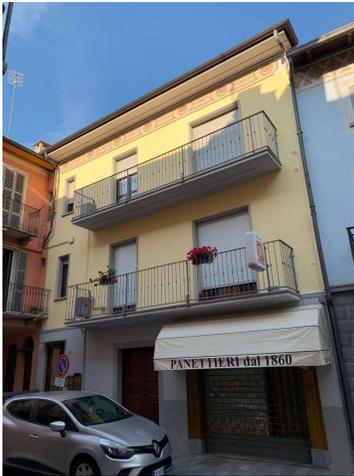
SCHEDA N. 110	AMBITO 2 – VIA ROMA 22 24 26			
LETTURA CRITICA DELLO STATO ATTUALE DEL FRONTE

PRIME INDICAZIONI PROGETTUALI	
STATO DI CONSERVAZIONE			<div style="display: flex; justify-content: space-around; align-items: center;"> <div style="border: 2px solid orange; padding: 5px; font-weight: bold; font-size: 24px;">I</div> <div style="border: 2px solid orange; padding: 5px; font-weight: bold; font-size: 24px;">S</div> <div style="border: 2px solid orange; padding: 5px; font-weight: bold; font-size: 24px;">B</div> </div>	TIPOLOGIA DI FACCIATA <input type="checkbox"/> DECORAZIONI ARCHITETTONICHE <input type="checkbox"/> DECORAZIONI PITTORICHE <input checked="" type="checkbox"/> SEMPLICE A CROMIA DEFINITA <input type="checkbox"/> SEMPLICE A CROMIA NON DEFINITA <input type="checkbox"/> CON PARAMENTO MURARIO A VISTA
CLASSE DI FACCIATA			<input type="checkbox"/> DECORAZIONI ARCHITETTONICHE <input type="checkbox"/> DECORAZIONI PITTORICHE <input type="checkbox"/> SEMPLICE <input type="checkbox"/> CON PARAMENTO MURARIO A VISTA <input checked="" type="checkbox"/> ESTRANEA AL CONTESTO <input type="checkbox"/> COMPROMESSA

INTERVENTO DI RESTAURO RECENTE			<input type="checkbox"/> NO <input checked="" type="checkbox"/> SÌ CONFORME <input type="checkbox"/> SÌ NON CONFORME	
NOTE AGGIUNTIVE\ ELEMENTI CONNOTANTI

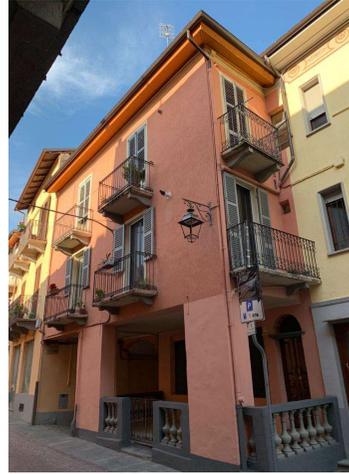
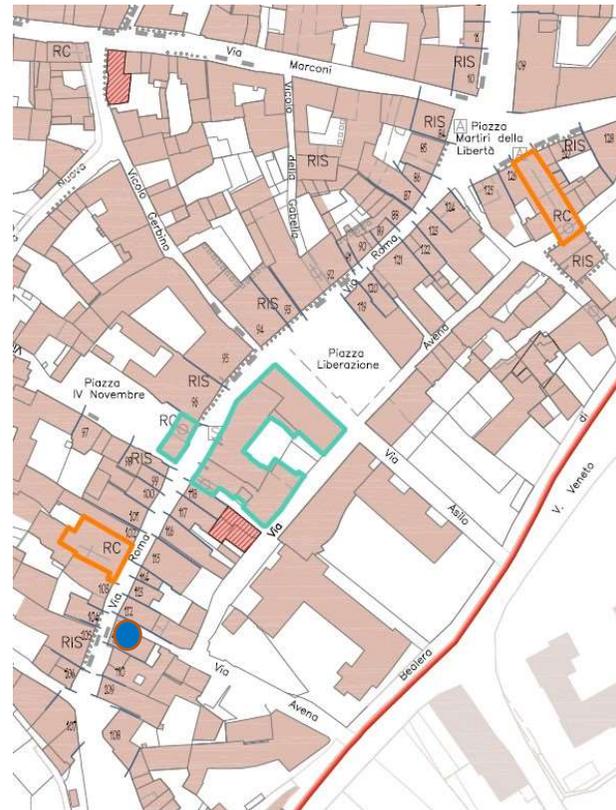
INTERVENTO DI RESTAURO RECENTE		ORNATI
<input type="checkbox"/> NO <input checked="" type="checkbox"/> SÌ CONFORME <input type="checkbox"/> SÌ NON CONFORME		ANNOTAZIONI DI PROGETTO
NOTE AGGIUNTIVE\ ELEMENTI CONNOTANTI		Edificio che ha mantenuto la composizione formale del fronte. Permangono elementi caratterizzanti della tradizione che nell'ambito di un progetto di riqualificazione dovranno essere conservati e valorizzati.
<input type="checkbox"/> EDIFICIO CON FACCIATE SECONDARIE <input type="checkbox"/> PRESENZA DI ICONE \ AFFRESCHI <input type="checkbox"/> ALTRO <input type="checkbox"/> FACCIATA OGGETTO DI STRATIGRAFIA

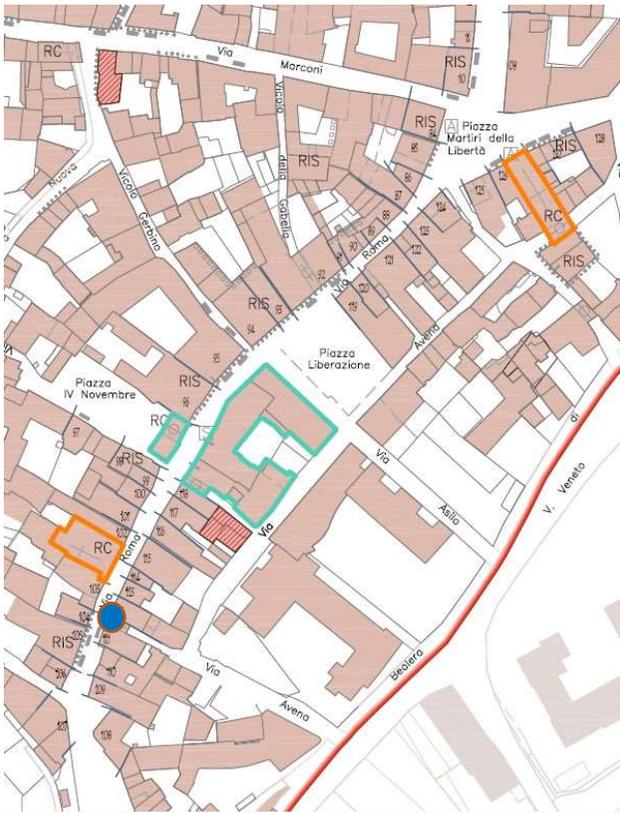
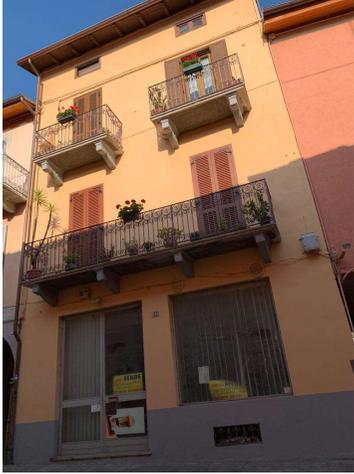
INTERVENTO DI RESTAURO RECENTE		ANNOTAZIONI DI PROGETTO	
<input type="checkbox"/> NO <input checked="" type="checkbox"/> SÌ CONFORME <input type="checkbox"/> SÌ NON CONFORME		Edificio che ha mantenuto la composizione formale del fronte. Permangono elementi caratterizzanti della tradizione che nell'ambito di un progetto di riqualificazione dovranno essere conservati e valorizzati. Risulta compromesso il piano terreno, con inserimento di elementi non coerenti al contesto che dovrebbero essere sostituiti con modelli della tradizione riportati negli abachi di riferimento.	
NOTE AGGIUNTIVE\ ELEMENTI CONNOTANTI

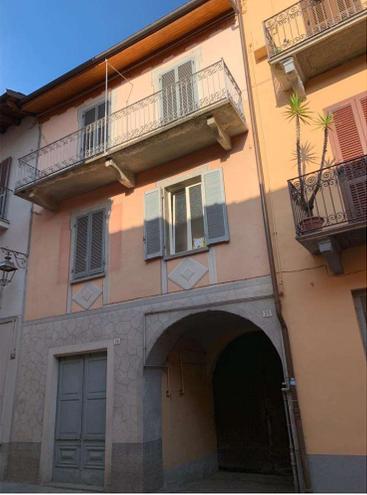
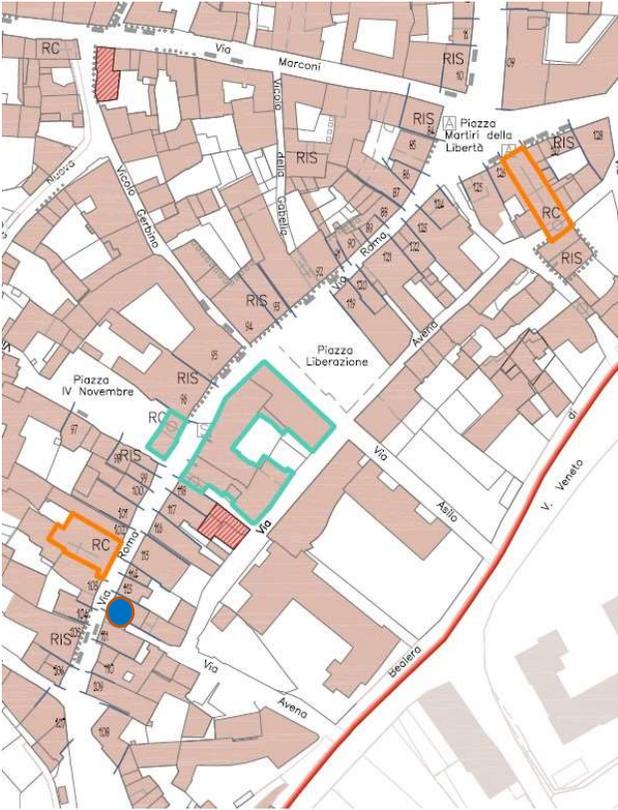
SCHEDA N. 113		AMBITO 2 – VIA ROMA 36			
LETTURA CRITICA DELLO STATO ATTUALE DEL FRONTE

PRIME INDICAZIONI PROGETTUALI	
STATO DI CONSERVAZIONE				TIPOLOGIA DI FACCIATA	
<div style="display: flex; justify-content: space-around; align-items: center;"> <div style="border: 2px solid orange; padding: 5px; font-weight: bold; font-size: 24px;">I</div> <div style="border: 2px solid orange; padding: 5px; font-weight: bold; font-size: 24px;">S</div> <div style="border: 2px solid orange; padding: 5px; font-weight: bold; font-size: 24px;">B</div> </div>		<input type="checkbox"/> DECORAZIONI ARCHITETTONICHE <input checked="" type="checkbox"/> DECORAZIONI PITTORICHE <input type="checkbox"/> SEMPLICE A CROMIA DEFINITA <input type="checkbox"/> SEMPLICE A CROMIA NON DEFINITA <input type="checkbox"/> CON PARAMENTO MURARIO A VISTA		CODICI COLORE PER FACCIATE A CROMIA DEFINITA	
CLASSE DI FACCIATA

<input type="checkbox"/> DECORAZIONI ARCHITETTONICHE <input checked="" type="checkbox"/> DECORAZIONI PITTORICHE <input type="checkbox"/> SEMPLICE <input type="checkbox"/> CON PARAMENTO MURARIO A VISTA <input type="checkbox"/> ESTRANEA AL CONTESTO <input type="checkbox"/> COMPROMESSA				FONDI	
INTERVENTO DI RESTAURO RECENTE		ANNOTAZIONI DI PROGETTO			
<input checked="" type="checkbox"/> NO <input type="checkbox"/> SÌ CONFORME <input type="checkbox"/> SÌ NON CONFORME		Edificio che ha mantenuto la composizione formale del fronte, caratterizzata da un apparato decorativo pittorico. Permangono elementi caratterizzanti della tradizione che nell'ambito di un progetto di riqualificazione dovranno essere conservati e valorizzati.			
NOTE AGGIUNTIVE\ ELEMENTI CONNOTANTI					
<input type="checkbox"/> EDIFICIO CON FACCIATE SECONDARIE <input type="checkbox"/> PRESENZA DI ICONE \ AFFRESCHI <input type="checkbox"/> ALTRO <input type="checkbox"/> FACCIATA OGGETTO DI STRATIGRAFIA

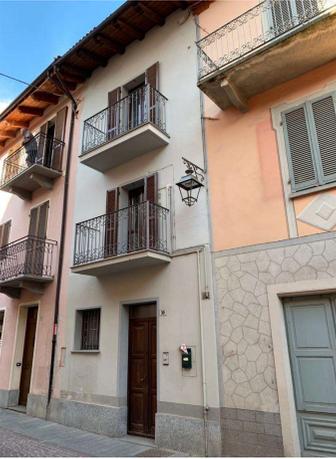
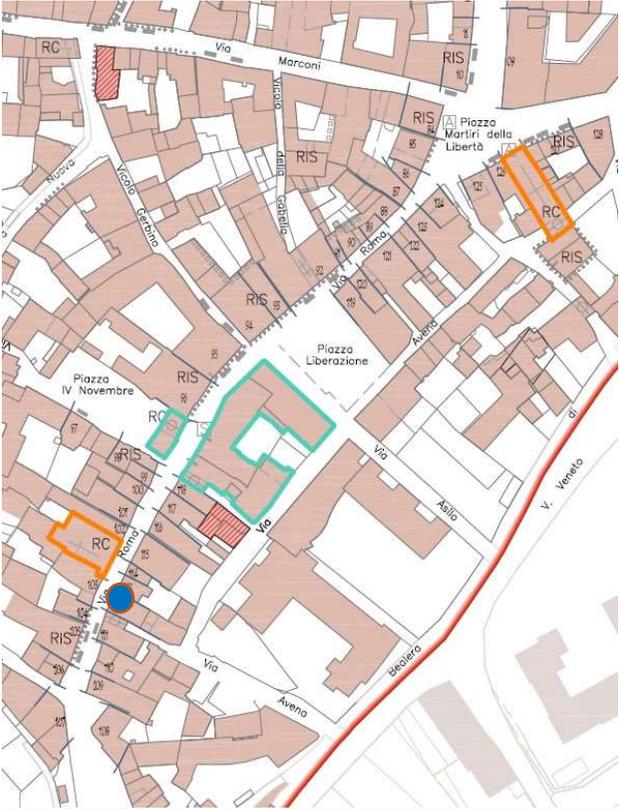
SCHEDA N. 114	AMBITO 2 – VIA ROMA 38		
LETTURA CRITICA DELLO STATO ATTUALE DEL FRONTE

PRIME INDICAZIONI PROGETTUALI
STATO DI CONSERVAZIONE <div style="display: flex; justify-content: space-around; align-items: center;"> I S B </div>			TIPOLOGIA DI FACCIATA <input type="checkbox"/> DECORAZIONI ARCHITETTONICHE <input type="checkbox"/> DECORAZIONI PITTORICHE <input type="checkbox"/> SEMPLICE A CROMIA DEFINITA <input checked="" type="checkbox"/> SEMPLICE A CROMIA NON DEFINITA <input type="checkbox"/> CON PARAMENTO MURARIO A VISTA
CLASSE DI FACCIATA <input type="checkbox"/> DECORAZIONI ARCHITETTONICHE <input type="checkbox"/> DECORAZIONI PITTORICHE <input checked="" type="checkbox"/> SEMPLICE <input type="checkbox"/> CON PARAMENTO MURARIO A VISTA <input type="checkbox"/> ESTRANEA AL CONTESTO <input checked="" type="checkbox"/> COMPROMESSA

INTERVENTO DI RESTAURO RECENTE <input type="checkbox"/> NO <input checked="" type="checkbox"/> SÌ CONFORME <input type="checkbox"/> SÌ NON CONFORME			ANNOTAZIONI DI PROGETTO Edificio che ha mantenuto la composizione formale del fronte, seppur con un rinnovamento degli elementi accessori caratterizzanti.
NOTE AGGIUNTIVE\ ELEMENTI CONNOTANTI <input type="checkbox"/> EDIFICIO CON FACCIATE SECONDARIE <input type="checkbox"/> PRESENZA DI ICONE \ AFFRESCHI <input type="checkbox"/> ALTRO <input type="checkbox"/> FACCIATA OGGETTO DI STRATIGRAFIA

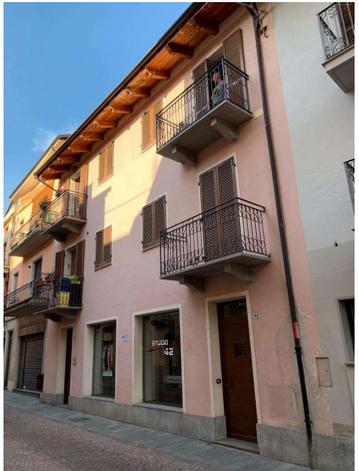
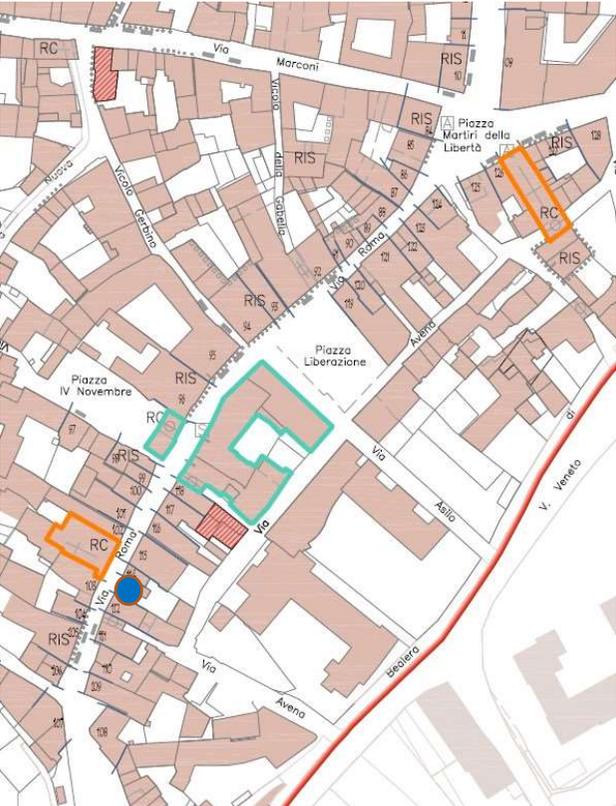
SCHEDA N. 115		AMBITO 2 – VIA ROMA 42 - 46			
LETTURA CRITICA DELLO STATO ATTUALE DEL FRONTE

PRIME INDICAZIONI PROGETTUALI	
STATO DI CONSERVAZIONE <div style="display: flex; justify-content: space-around; align-items: center;"> <div style="border: 2px solid orange; padding: 5px; width: 30px; text-align: center;">I</div> <div style="border: 2px solid orange; padding: 5px; width: 30px; text-align: center;">S</div> <div style="border: 2px solid orange; padding: 5px; width: 30px; text-align: center;">B</div> </div>				TIPOLOGIA DI FACCIATA <input type="checkbox"/> DECORAZIONI ARCHITETTONICHE <input type="checkbox"/> DECORAZIONI PITTORICHE <input type="checkbox"/> SEMPLICE A CROMIA DEFINITA <input checked="" type="checkbox"/> SEMPLICE A CROMIA NON DEFINITA <input type="checkbox"/> CON PARAMENTO MURARIO A VISTA	
CLASSE DI FACCIATA <input type="checkbox"/> DECORAZIONI ARCHITETTONICHE <input type="checkbox"/> DECORAZIONI PITTORICHE <input checked="" type="checkbox"/> SEMPLICE <input type="checkbox"/> CON PARAMENTO MURARIO A VISTA <input type="checkbox"/> ESTRANEA AL CONTESTO <input checked="" type="checkbox"/> COMPROMESSA

INTERVENTO DI RESTAURO RECENTE <input type="checkbox"/> NO <input checked="" type="checkbox"/> SÌ CONFORME <input type="checkbox"/> SÌ NON CONFORME				FONDI ORNATI	
NOTE AGGIUNTIVE\ ELEMENTI CONNOTANTI <input type="checkbox"/> EDIFICIO CON FACCIATE SECONDARIE <input type="checkbox"/> PRESENZA DI ICONE \ AFFRESCHI <input type="checkbox"/> ALTRO <input type="checkbox"/> FACCIATA OGGETTO DI STRATIGRAFIA		ANNOTAZIONI DI PROGETTO Edificio che ha mantenuto la composizione formale del fronte, seppur con un rinnovamento degli elementi accessori caratterizzanti.

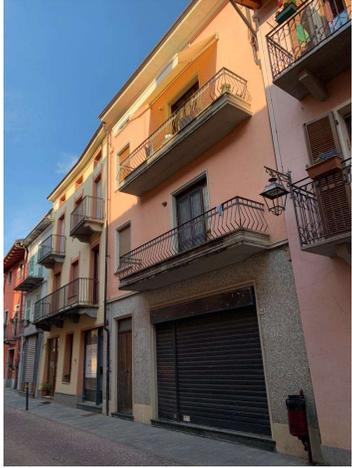
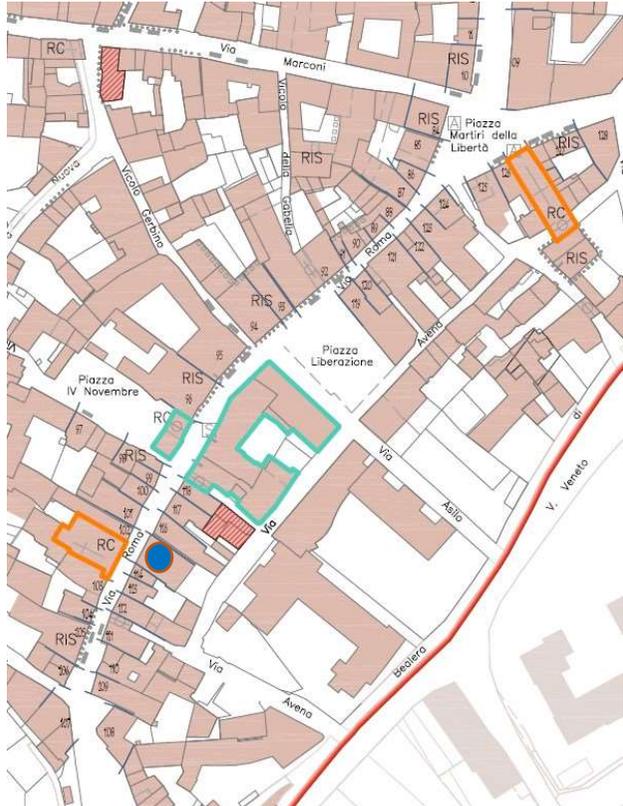
SCHEDA N. 116		AMBITO 2 – VIA ROMA 48 -50			
LETTURA CRITICA DELLO STATO ATTUALE DEL FRONTE

PRIME INDICAZIONI PROGETTUALI	
STATO DI CONSERVAZIONE				TIPOLOGIA DI FACCIATA	
<div style="display: flex; justify-content: space-around; align-items: center;"> <div style="border: 2px solid orange; padding: 5px; font-weight: bold; font-size: 24px;">I</div> <div style="border: 2px solid orange; padding: 5px; font-weight: bold; font-size: 24px;">S</div> <div style="border: 2px solid orange; padding: 5px; font-weight: bold; font-size: 24px;">B</div> </div>		<input type="checkbox"/> DECORAZIONI ARCHITETTONICHE <input type="checkbox"/> DECORAZIONI PITTORICHE <input checked="" type="checkbox"/> SEMPLICE A CROMIA DEFINITA <input type="checkbox"/> SEMPLICE A CROMIA NON DEFINITA <input type="checkbox"/> CON PARAMENTO MURARIO A VISTA		CROMIA DEFINITA	
CLASSE DI FACCIATA					
<input type="checkbox"/> DECORAZIONI ARCHITETTONICHE <input type="checkbox"/> DECORAZIONI PITTORICHE <input type="checkbox"/> SEMPLICE <input type="checkbox"/> CON PARAMENTO MURARIO A VISTA <input checked="" type="checkbox"/> ESTRANEA AL CONTESTO <input type="checkbox"/> COMPROMESSA

INTERVENTO DI RESTAURO RECENTE	
<input type="checkbox"/> NO <input checked="" type="checkbox"/> SÌ CONFORME <input type="checkbox"/> SÌ NON CONFORME		ANNOTAZIONI DI PROGETTO		Edificio compreso nella produzione edilizia della seconda metà del XX secolo. Il fronte sia per la composizione, sia per la finitura e i materiali utilizzati appare estranea al contesto storico. Nel caso di manutenzione straordinaria del fronte, si consiglia un colore neutro per il fondo facciata, da scegliersi nella Tavolozza dei Colori di Borgo San Dalmazzo; relativamente ai ferri, ai legni e agli altri elementi accessori ci si dovrà attenere alla Normativa Generale per il Piano Colore e di Riqualificazione delle Facciate e alla Tabella delle Combinazioni Cromatiche.	
<input type="checkbox"/> EDIFICIO CON FACCIATE SECONDARIE <input type="checkbox"/> PRESENZA DI ICONE \ AFFRESCHI <input type="checkbox"/> ALTRO <input type="checkbox"/> FACCIATA OGGETTO DI STRATIGRAFIA

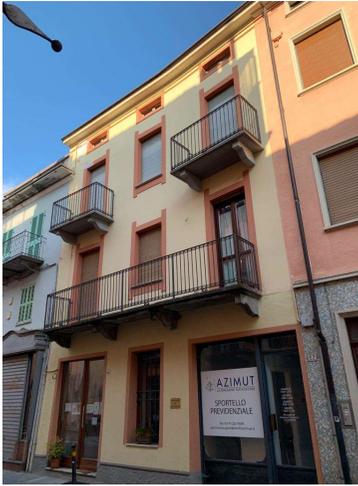
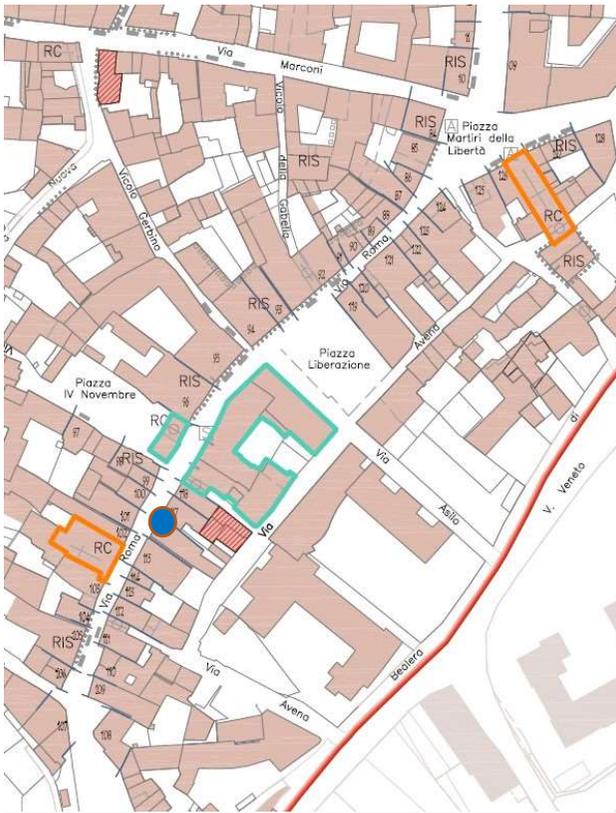
SCHEDA N. 117	AMBITO 2 – VIA ROMA 52 - 54	
LETTURA CRITICA DELLO STATO ATTUALE DEL FRONTE

PRIME INDICAZIONI PROGETTUALI
STATO DI CONSERVAZIONE		TIPOLOGIA DI FACCIATA
<div style="display: flex; justify-content: space-around; align-items: center;"> <div style="border: 2px solid orange; padding: 5px; width: 30px; text-align: center; font-weight: bold;">I</div> <div style="border: 2px solid orange; padding: 5px; width: 30px; text-align: center; font-weight: bold;">S</div> <div style="border: 2px solid orange; padding: 5px; width: 30px; text-align: center; font-weight: bold;">B</div> </div>		<input type="checkbox"/> DECORAZIONI ARCHITETTONICHE <input checked="" type="checkbox"/> DECORAZIONI PITTORICHE <input type="checkbox"/> SEMPLICE A CROMIA DEFINITA <input type="checkbox"/> SEMPLICE A CROMIA NON DEFINITA <input type="checkbox"/> CON PARAMENTO MURARIO A VISTA
CLASSE DI FACCIATA

<input type="checkbox"/> DECORAZIONI ARCHITETTONICHE <input checked="" type="checkbox"/> DECORAZIONI PITTORICHE <input type="checkbox"/> SEMPLICE <input type="checkbox"/> CON PARAMENTO MURARIO A VISTA <input type="checkbox"/> ESTRANEA AL CONTESTO <input checked="" type="checkbox"/> COMPROMESSA		FONDI
INTERVENTO DI RESTAURO RECENTE		ORNATI
<input type="checkbox"/> NO <input checked="" type="checkbox"/> SÌ CONFORME <input type="checkbox"/> SÌ NON CONFORME		ANNOTAZIONI DI PROGETTO
NOTE AGGIUNTIVE\ ELEMENTI CONNOTANTI		Edificio recentemente rimaneggiato che ha perso i caratteri tradizionali. L'intervento di riqualificazione dovrà mitigare la composizione compromessa attraverso l'utilizzo delle cromie
<input type="checkbox"/> EDIFICIO CON FACCIATE SECONDARIE <input type="checkbox"/> PRESENZA DI ICONE \ AFFRESCHI <input type="checkbox"/> ALTRO <input type="checkbox"/> FACCIATA OGGETTO DI STRATIGRAFIA

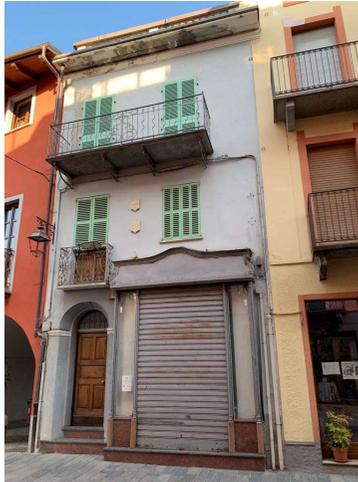
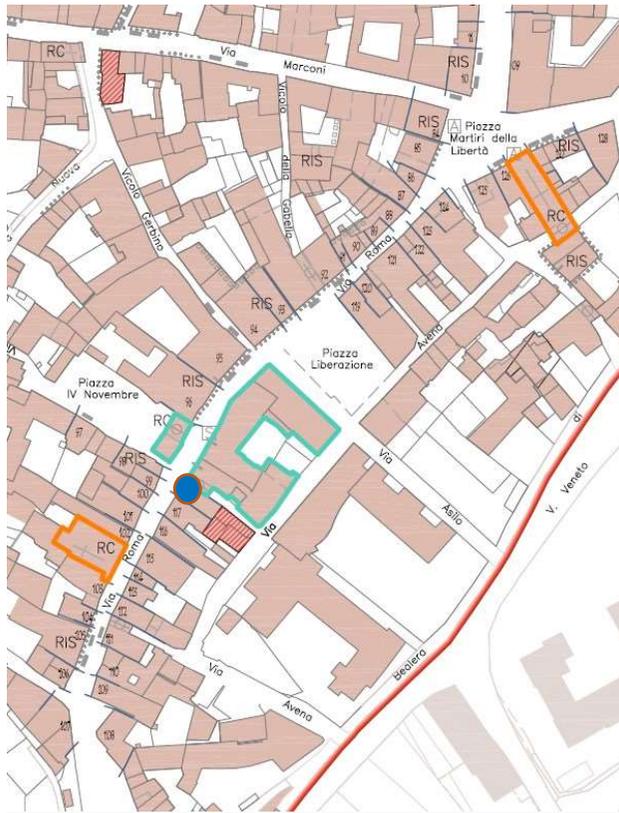
INTERVENTO DI RESTAURO RECENTE		ORNATI	
<input checked="" type="checkbox"/> NO <input type="checkbox"/> Sì CONFORME <input type="checkbox"/> Sì NON CONFORME		ANNOTAZIONI DI PROGETTO Edificio semplice privo di elementi caratterizzanti forti, ad esclusione della devanture al piano terra, seppur notevolmente compromessa. Si consiglia conservazione degli elementi caratterizzanti e la rimozione degli elementi a contrasto. La composizione del fronte, infine, permette l’inserimento di un cornicione con modelli coerenti alla tradizione locale o a quanto esposto negli abachi.	
NOTE AGGIUNTIVE\ ELEMENTI CONNOTANTI			
<input type="checkbox"/> EDIFICIO CON FACCIATE SECONDARIE <input type="checkbox"/> PRESENZA DI ICONE \ AFFRESCHI <input type="checkbox"/> ALTRO <input type="checkbox"/> FACCIATA OGGETTO DI STRATIGRAFIA

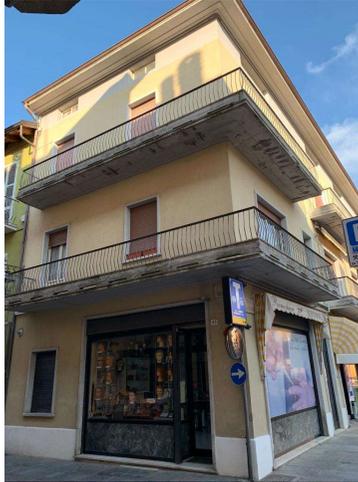
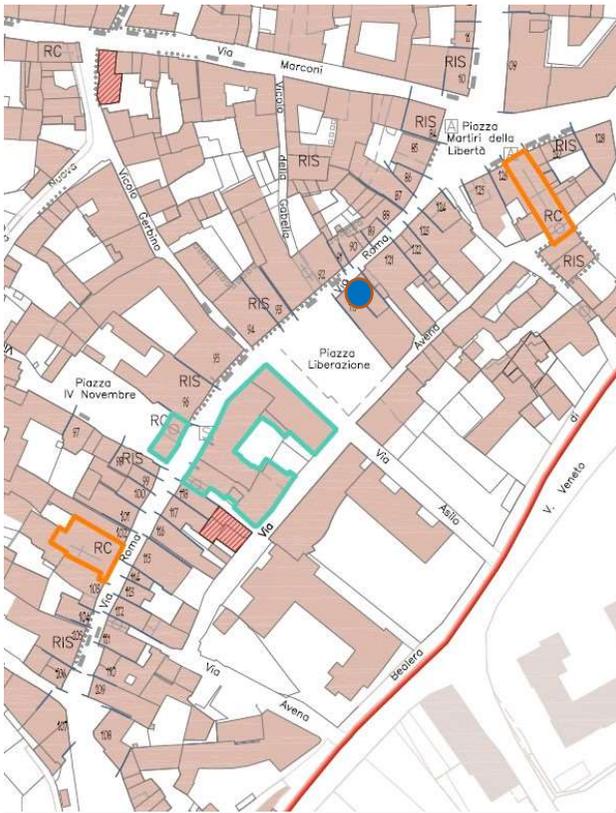
SCHEDA N. 119	AMBITO 2 – VIA ROMA 80			
LETTURA CRITICA DELLO STATO ATTUALE DEL FRONTE

PRIME INDICAZIONI PROGETTUALI	
STATO DI CONSERVAZIONE	<div style="display: flex; justify-content: space-around; align-items: center;"> <div style="border: 2px solid orange; padding: 5px; font-weight: bold; font-size: 24px;">I</div> <div style="border: 2px solid orange; padding: 5px; font-weight: bold; font-size: 24px;">S</div> <div style="border: 2px solid orange; padding: 5px; font-weight: bold; font-size: 24px;">B</div> </div>		TIPOLOGIA DI FACCIATA	
CLASSE DI FACCIATA

<input type="checkbox"/> DECORAZIONI ARCHITETTONICHE <input type="checkbox"/> DECORAZIONI PITTORICHE <input checked="" type="checkbox"/> SEMPLICE A CROMIA DEFINITA <input type="checkbox"/> SEMPLICE A CROMIA NON DEFINITA <input type="checkbox"/> CON PARAMENTO MURARIO A VISTA	
<input type="checkbox"/> DECORAZIONI ARCHITETTONICHE <input type="checkbox"/> DECORAZIONI PITTORICHE <input type="checkbox"/> SEMPLICE <input type="checkbox"/> CON PARAMENTO MURARIO A VISTA <input checked="" type="checkbox"/> ESTRANEA AL CONTESTO <input type="checkbox"/> COMPROMESSA			CROMIA DEFINITA

INTERVENTO DI RESTAURO RECENTE			FONDI	CSB 02 – CSB 03
<input checked="" type="checkbox"/> NO <input type="checkbox"/> Sì CONFORME <input type="checkbox"/> Sì NON CONFORME			ORNATI	
NOTE AGGIUNTIVE\ ELEMENTI CONNOTANTI			ANNOTAZIONI DI PROGETTO	
<input type="checkbox"/> EDIFICIO CON FACCIATE SECONDARIE <input type="checkbox"/> PRESENZA DI ICONE \ AFFRESCHI <input type="checkbox"/> ALTRO <input type="checkbox"/> FACCIATA OGGETTO DI STRATIGRAFIA	<p>Edificio compreso nella produzione edilizia della seconda metà del XX secolo. Il fronte sia per la composizione, sia per la finitura e i materiali utilizzati appare estranea al contesto storico. Nel caso di manutenzione straordinaria del fronte, si consiglia un colore neutro per il fondo facciata, da scegliersi nella Tavolozza dei Colori di Borgo San Dalmazzo; relativamente ai ferri, ai legni e agli altri elementi accessori ci si dovrà attenere alla Normativa Generale per il Piano Colore e di Riqualificazione delle Facciate e alla Tabella delle Combinazioni Cromatiche.</p>

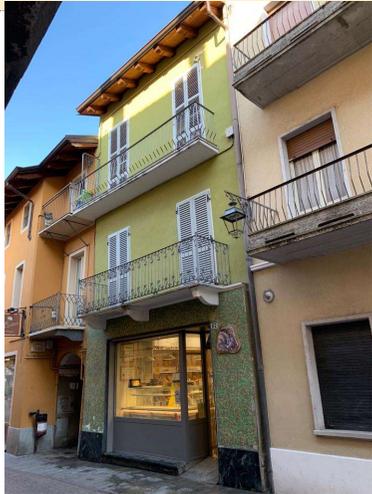
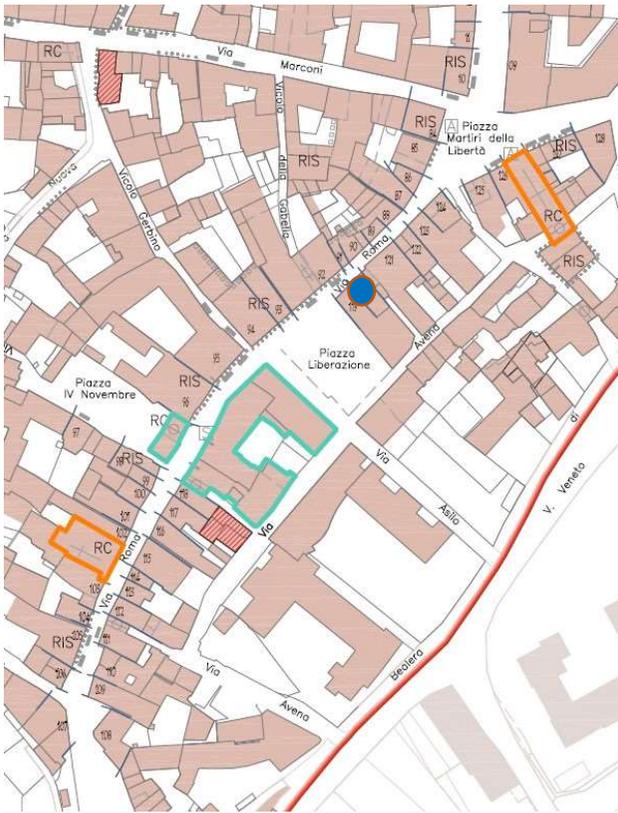
SCHEDA N. 120	AMBITO 2 – VIA ROMA 82		
<p style="text-align: center; color: #a52a2a;">LETTURA CRITICA DELLO STATO ATTUALE DEL FRONTE</p>

<p style="color: #a52a2a;">PRIME INDICAZIONI PROGETTUALI</p>	
<p style="text-align: center;">STATO DI CONSERVAZIONE</p> <div style="display: flex; justify-content: space-around; align-items: center;"> <div style="border: 2px solid orange; padding: 5px; width: 30px; text-align: center; font-weight: bold;">I</div> <div style="border: 2px solid orange; padding: 5px; width: 30px; text-align: center; font-weight: bold;">S</div> <div style="border: 2px solid orange; padding: 5px; width: 30px; text-align: center; font-weight: bold;">B</div> </div>		<p style="text-align: center;">TIPOLOGIA DI FACCIATA</p> <ul style="list-style-type: none"> <input type="checkbox"/> DECORAZIONI ARCHITETTONICHE <input type="checkbox"/> DECORAZIONI PITTORICHE <input type="checkbox"/> SEMPLICE A CROMIA DEFINITA <input checked="" type="checkbox"/> SEMPLICE A CROMIA NON DEFINITA <input type="checkbox"/> CON PARAMENTO MURARIO A VISTA

<p style="text-align: center;">CLASSE DI FACCIATA</p> <ul style="list-style-type: none"> <input type="checkbox"/> DECORAZIONI ARCHITETTONICHE <input type="checkbox"/> DECORAZIONI PITTORICHE <input checked="" type="checkbox"/> SEMPLICE <input type="checkbox"/> CON PARAMENTO MURARIO A VISTA <input type="checkbox"/> ESTRANEA AL CONTESTO <input checked="" type="checkbox"/> COMPROMESSA 		<p style="text-align: center;">CODICI COLORE PER FACCIATE A CROMIA DEFINITA</p>	
<p style="text-align: center;">INTERVENTO DI RESTAURO RECENTE</p> <ul style="list-style-type: none"> <input type="checkbox"/> NO <input checked="" type="checkbox"/> SÌ CONFORME <input type="checkbox"/> SÌ NON CONFORME 		<p>FONDI</p>	<p>ORNATI</p>
<p style="text-align: center;">NOTE AGGIUNTIVE \ ELEMENTI CONNOTANTI</p> <ul style="list-style-type: none"> <input type="checkbox"/> EDIFICIO CON FACCIATE SECONDARIE <input type="checkbox"/> PRESENZA DI ICONE \ AFFRESCHI <input type="checkbox"/> ALTRO <input type="checkbox"/> FACCIATA OGGETTO DI STRATIGRAFIA

<p style="text-align: center;">ANNOTAZIONI DI PROGETTO</p> <p>Edificio che in generale ha conservato i caratteri tipologici e compositivi tradizionali, ad esclusione del basamento frutto di una riplasmazione recente. Nel caso di intervento di riqualificazione si consiglia la conservazione e la valorizzazione degli elementi caratterizzanti coerenti; si prescrive il rifacimento del basamento in cromia coerente.</p>

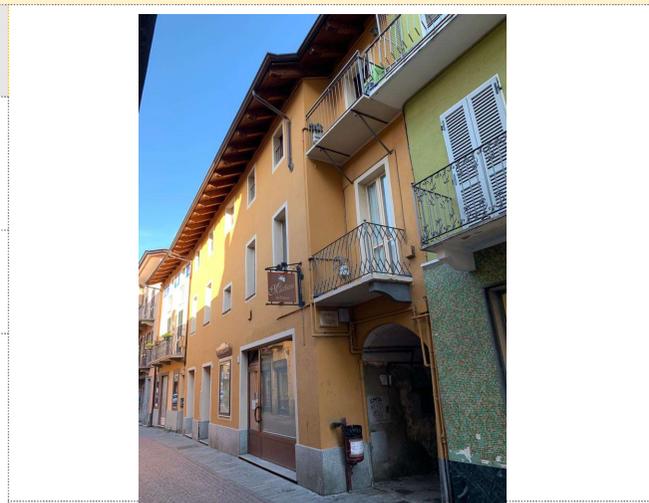
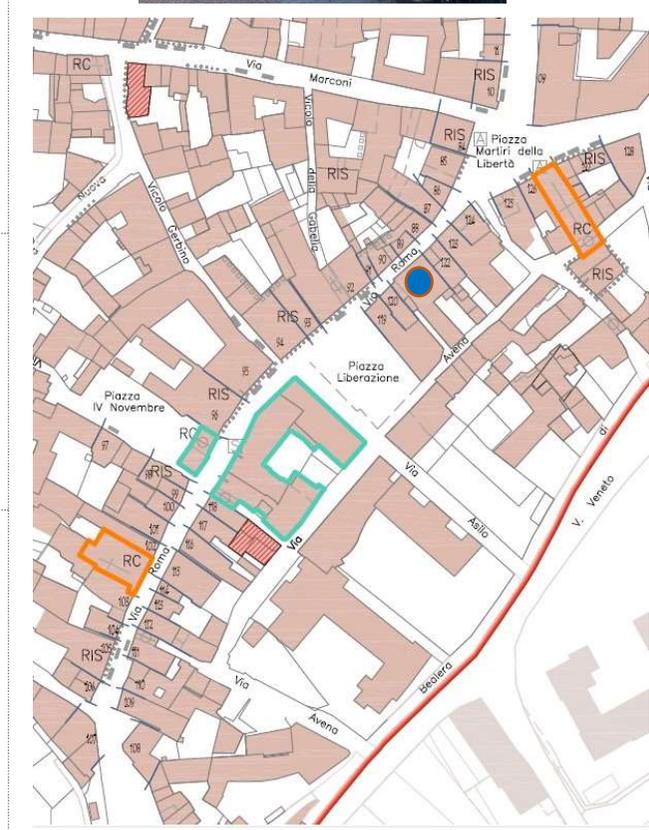
SCHEDA N. **121** AMBITO 2 – **VIA ROMA 84 - 86 - 88**

I S B

- DECORAZIONI ARCHITETTONICHE
- DECORAZIONI PITTORICHE
- SEMPLICE
- CON PARAMENTO MURARIO A VISTA
- ESTRANEA AL CONTESTO
- COMPROMESSA

- NO
- SÌ CONFORME
- SÌ NON CONFORME

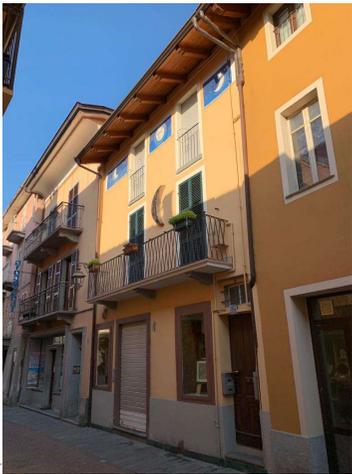
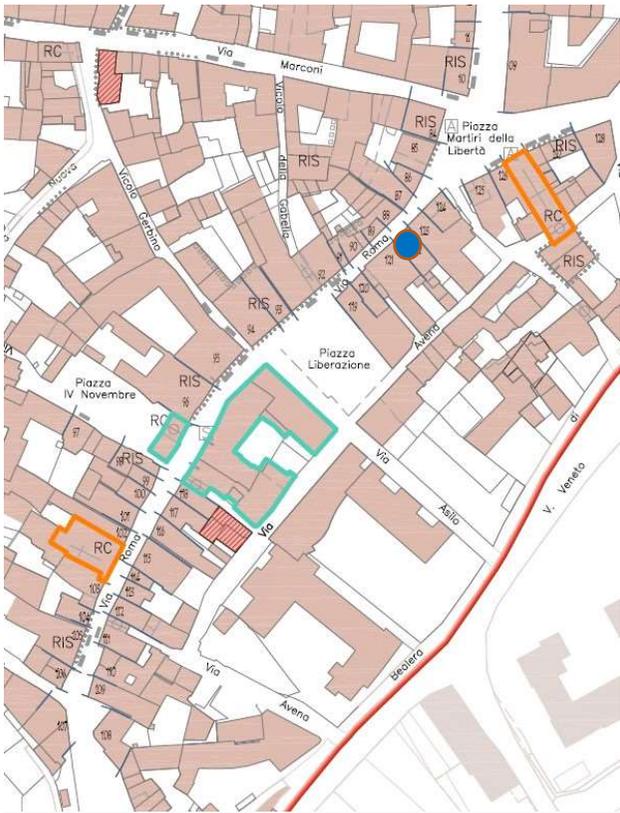
SCHEDA N. 122	AMBITO 2 – VIA ROMA 90 - 92	
<p>LETTURA CRITICA DELLO STATO ATTUALE DEL FRONTE</p> <p style="text-align: center;">STATO DI CONSERVAZIONE</p> <div style="display: flex; justify-content: space-around; align-items: center;"> <div style="border: 2px solid orange; padding: 5px; width: 30px; text-align: center; font-weight: bold;">I</div> <div style="border: 2px solid orange; padding: 5px; width: 30px; text-align: center; font-weight: bold;">S</div> <div style="border: 2px solid orange; padding: 5px; width: 30px; text-align: center; font-weight: bold;">B</div> </div> <p style="text-align: center; margin-top: 20px;">CLASSE DI FACCIATA</p> <ul style="list-style-type: none"> <input type="checkbox"/> DECORAZIONI ARCHITETTONICHE <input type="checkbox"/> DECORAZIONI PITTORICHE <input checked="" type="checkbox"/> SEMPLICE <input type="checkbox"/> CON PARAMENTO MURARIO A VISTA <input type="checkbox"/> ESTRANEA AL CONTESTO <input type="checkbox"/> COMPROMESSA <p style="text-align: center; margin-top: 20px;">INTERVENTO DI RESTAURO RECENTE</p> <ul style="list-style-type: none"> <input type="checkbox"/> NO <input checked="" type="checkbox"/> SÌ CONFORME <input type="checkbox"/> SÌ NON CONFORME <p style="text-align: center; margin-top: 20px;">NOTE AGGIUNTIVE \ ELEMENTI CONNOTANTI</p> <ul style="list-style-type: none"> <input type="checkbox"/> EDIFICIO CON FACCIATE SECONDARIE <input type="checkbox"/> PRESENZA DI ICONE \ AFFRESCHI <input type="checkbox"/> ALTRO <input type="checkbox"/> FACCIATA OGGETTO DI STRATIGRAFIA

<p style="text-align: center; color: #c00000;">PRIME INDICAZIONI PROGETTUALI</p> <p style="text-align: center; margin-top: 20px;">TIPOLOGIA DI FACCIATA</p> <ul style="list-style-type: none"> <input type="checkbox"/> DECORAZIONI ARCHITETTONICHE <input type="checkbox"/> DECORAZIONI PITTORICHE <input type="checkbox"/> SEMPLICE A CROMIA DEFINITA <input checked="" type="checkbox"/> SEMPLICE A CROMIA NON DEFINITA <input type="checkbox"/> CON PARAMENTO MURARIO A VISTA <p style="text-align: center; margin-top: 20px;">CODICI COLORE PER FACCIATE A CROMIA DEFINITA</p> <p style="text-align: center; margin-top: 20px;">FONDI</p> <p style="text-align: center; margin-top: 20px;">ORNATI</p> <p style="text-align: center; margin-top: 20px;">ANNOTAZIONI DI PROGETTO</p> <p>Edificio che in generale ha conservato i caratteri tipologici e compositivi tradizionali. Nel caso di intervento di riqualificazione si consiglia la conservazione e la valorizzazione degli elementi caratterizzanti coerenti</p>

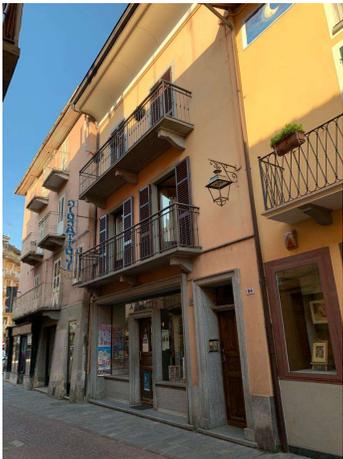
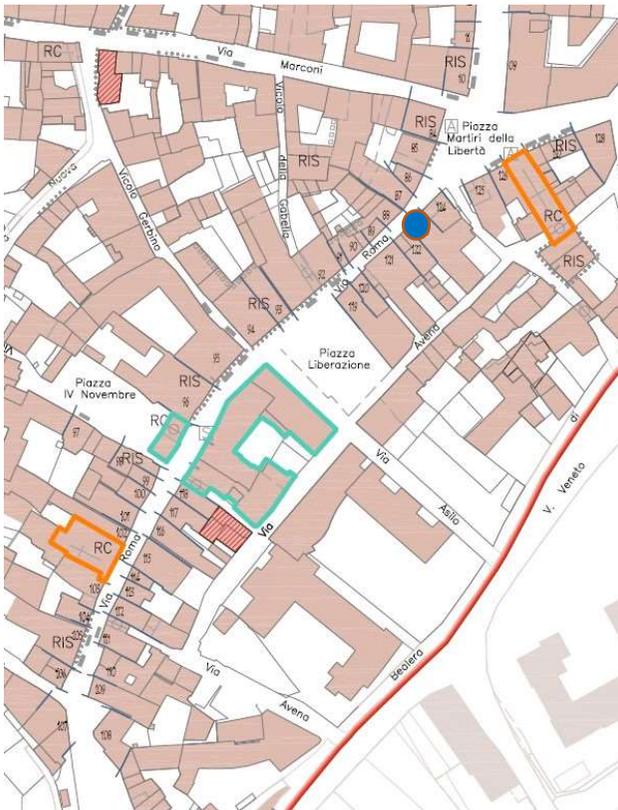
SCHEDA N. 123	AMBITO 2 – VIA ROMA 94 – 96		
LETTURA CRITICA DELLO STATO ATTUALE DEL FRONTE

PRIME INDICAZIONI PROGETTUALI
STATO DI CONSERVAZIONE			TIPOLOGIA DI FACCIATA
<div style="display: flex; justify-content: space-around; align-items: center;"> <div style="border: 2px solid orange; padding: 5px; font-weight: bold; font-size: 24px;">I</div> <div style="border: 2px solid orange; padding: 5px; font-weight: bold; font-size: 24px;">S</div> <div style="border: 2px solid orange; padding: 5px; font-weight: bold; font-size: 24px;">B</div> </div>			<input type="checkbox"/> DECORAZIONI ARCHITETTONICHE <input type="checkbox"/> DECORAZIONI PITTORICHE <input type="checkbox"/> SEMPLICE A CROMIA DEFINITA <input checked="" type="checkbox"/> SEMPLICE A CROMIA NON DEFINITA <input type="checkbox"/> CON PARAMENTO MURARIO A VISTA
CLASSE DI FACCIATA

CODICI COLORE PER FACCIATE A CROMIA DEFINITA
<input type="checkbox"/> DECORAZIONI ARCHITETTONICHE <input type="checkbox"/> DECORAZIONI PITTORICHE <input checked="" type="checkbox"/> SEMPLICE <input type="checkbox"/> CON PARAMENTO MURARIO A VISTA <input type="checkbox"/> ESTRANEA AL CONTESTO <input checked="" type="checkbox"/> COMPROMESSA			FONDI

INTERVENTO DI RESTAURO RECENTE			ANNOTAZIONI DI PROGETTO
<input type="checkbox"/> NO <input checked="" type="checkbox"/> SÌ CONFORME <input type="checkbox"/> SÌ NON CONFORME			Edificio che in generale ha conservato i caratteri tipologici e compositivi tradizionali. Risulta tuttavia compromessa a causa dell'inserimento di una davanture e di un cornicione estranei al contesto rispettivamente per materiale e per forma e dimensione. Nel caso di intervento di riqualificazione si consiglia una scelta cromatica che mitighi la presenza degli elementi a contrasto.
NOTE AGGIUNTIVE\ ELEMENTI CONNOTANTI			
<input type="checkbox"/> EDIFICIO CON FACCIATE SECONDARIE <input type="checkbox"/> PRESENZA DI ICONE \ AFFRESCHI <input type="checkbox"/> ALTRO <input type="checkbox"/> FACCIATA OGGETTO DI STRATIGRAFIA
