Comune di
Borgo S. Dalmazzo

PIANO DEL COLORE E DI RIQUALIFICAZIONE DELLE FACCIATE DEL CENTRO STORICO

SCHEDATURE DEI FRONTI EDILIZI
VIA GARIBALDI / VIA ROMA
(dal n.1 al n.28 / dal n. 85 al n. 128)

ELABORATO
5.1

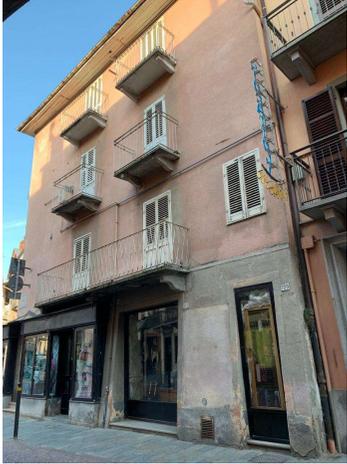
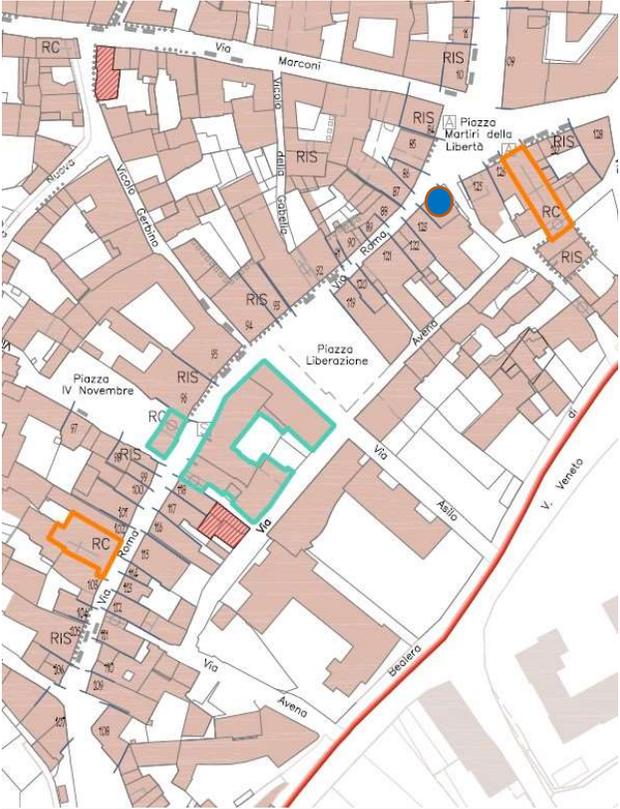
SCHEDA N. 124	AMBITO 2 – VIA ROMA 106	
<p>LETTURA CRITICA DELLO STATO ATTUALE DEL FRONTE</p> <p style="text-align: center;">STATO DI CONSERVAZIONE</p> <p style="text-align: center;"> I S B </p> <p style="text-align: center;">CLASSE DI FACCIATA</p> <ul style="list-style-type: none"> <input type="checkbox"/> DECORAZIONI ARCHITETTONICHE <input type="checkbox"/> DECORAZIONI PITTORICHE <input checked="" type="checkbox"/> SEMPLICE <input type="checkbox"/> CON PARAMENTO MURARIO A VISTA <input type="checkbox"/> ESTRANEA AL CONTESTO <input checked="" type="checkbox"/> COMPROMESSA <p style="text-align: center;">INTERVENTO DI RESTAURO RECENTE</p> <ul style="list-style-type: none"> <input checked="" type="checkbox"/> NO <input type="checkbox"/> SÌ CONFORME <input type="checkbox"/> SÌ NON CONFORME <p style="text-align: center;">NOTE AGGIUNTIVE \ ELEMENTI CONNOTANTI</p> <ul style="list-style-type: none"> <input checked="" type="checkbox"/> EDIFICIO CON FACCIATE SECONDARIE <input type="checkbox"/> PRESENZA DI ICONE \ AFFRESCHI <input type="checkbox"/> ALTRO <input type="checkbox"/> FACCIATA OGGETTO DI STRATIGRAFIA

<p style="text-align: center;">PRIME INDICAZIONI PROGETTUALI</p> <p style="text-align: center;">TIPOLOGIA DI FACCIATA</p> <ul style="list-style-type: none"> <input type="checkbox"/> DECORAZIONI ARCHITETTONICHE <input type="checkbox"/> DECORAZIONI PITTORICHE <input checked="" type="checkbox"/> SEMPLICE A CROMIA DEFINITA <input type="checkbox"/> SEMPLICE A CROMIA NON DEFINITA <input type="checkbox"/> CON PARAMENTO MURARIO A VISTA <p style="text-align: center;">CROMIA DEFINITA Giallo pastello 0530 y20 R</p> <p>FONDI</p> <p>ORNATI</p> <p style="text-align: center;">ANNOTAZIONI DI PROGETTO</p> <p>Edificio semplice che ha mantenuto la composizione tipologica originaria, privo di elementi decorativi. Il prospetto verso Vicolo dei Quartieri, invece risulta gravemente compromesso a causa dell’inserimento di elementi a contrasto. L’intervento di riqualificazione dovrà mantenere i caratteri del fronte principale, la conservazione e la valorizzazione degli elementi coerenti e la correzione degli elementi a contrasto. Vista la posizione nell’ambito del nucleo urbano se ne definisce la cromia.</p>

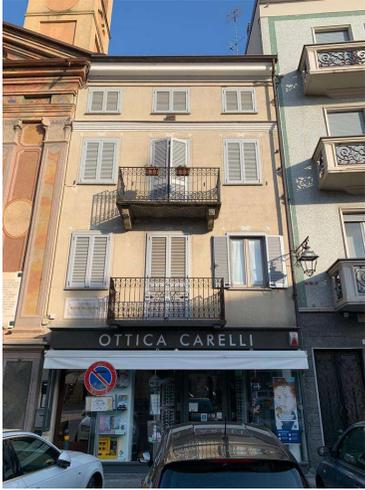
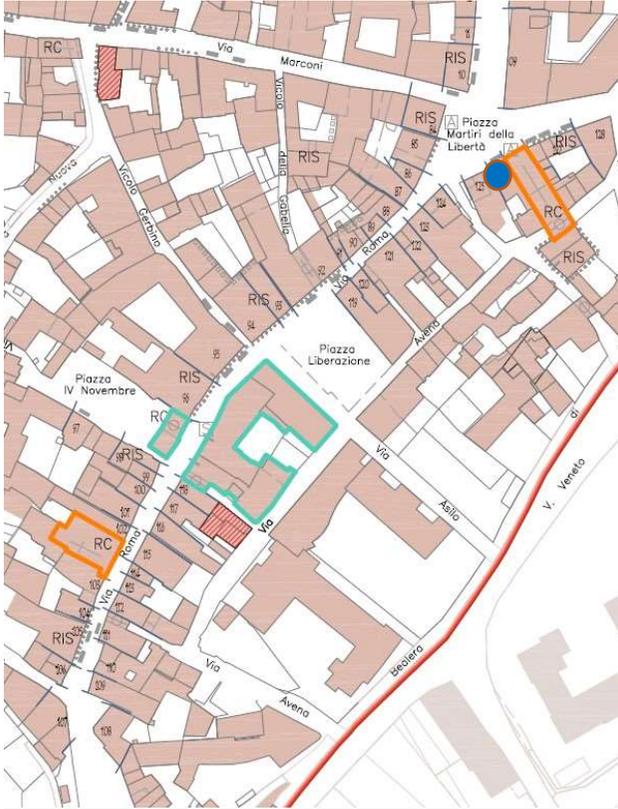
SCHEDA N. 126	AMBITO 2 – PIAZZA MARTIRI 10	
LETTURA CRITICA DELLO STATO ATTUALE DEL FRONTE		PRIME INDICAZIONI PROGETTUALI
STATO DI CONSERVAZIONE <div style="display: flex; justify-content: space-around; align-items: center;"> <div style="border: 2px solid orange; padding: 5px; font-weight: bold; font-size: 24px;">I</div> <div style="border: 2px solid orange; padding: 5px; font-weight: bold; font-size: 24px;">S</div> <div style="border: 2px solid orange; padding: 5px; font-weight: bold; font-size: 24px;">B</div> </div>

TIPOLOGIA DI FACCIATA <input type="checkbox"/> DECORAZIONI ARCHITETTONICHE <input checked="" type="checkbox"/> DECORAZIONI PITTORICHE <input type="checkbox"/> SEMPLICE A CROMIA DEFINITA <input type="checkbox"/> SEMPLICE A CROMIA NON DEFINITA <input type="checkbox"/> CON PARAMENTO MURARIO A VISTA
CLASSE DI FACCIATA <input type="checkbox"/> DECORAZIONI ARCHITETTONICHE <input checked="" type="checkbox"/> DECORAZIONI PITTORICHE <input type="checkbox"/> SEMPLICE <input type="checkbox"/> CON PARAMENTO MURARIO A VISTA <input type="checkbox"/> ESTRANEA AL CONTESTO <input type="checkbox"/> COMPROMESSA		CODICI COLORE PER FACCIATE A CROMIA DEFINITA FONDI ORNATI

INTERVENTO DI RESTAURO RECENTE <input checked="" type="checkbox"/> NO <input type="checkbox"/> Sì CONFORME <input type="checkbox"/> Sì NON CONFORME

ANNOTAZIONI DI PROGETTO Edificio semplice ha mantenuto la composizione tipologica originaria ed è caratterizzato da un semplice apparato decorativo pittorico. L'intervento di riqualificazione dovrà essere orientato alla conservazione dei caratteri tipologici rilevati.
NOTE AGGIUNTIVE\ ELEMENTI CONNOTANTI <input type="checkbox"/> EDIFICIO CON FACCIATE SECONDARIE <input type="checkbox"/> PRESENZA DI ICONE \ AFFRESCHI <input type="checkbox"/> ALTRO <input type="checkbox"/> FACCIATA OGGETTO DI STRATIGRAFIA

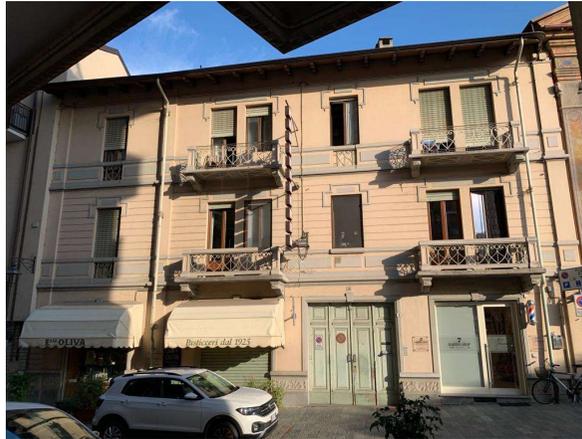
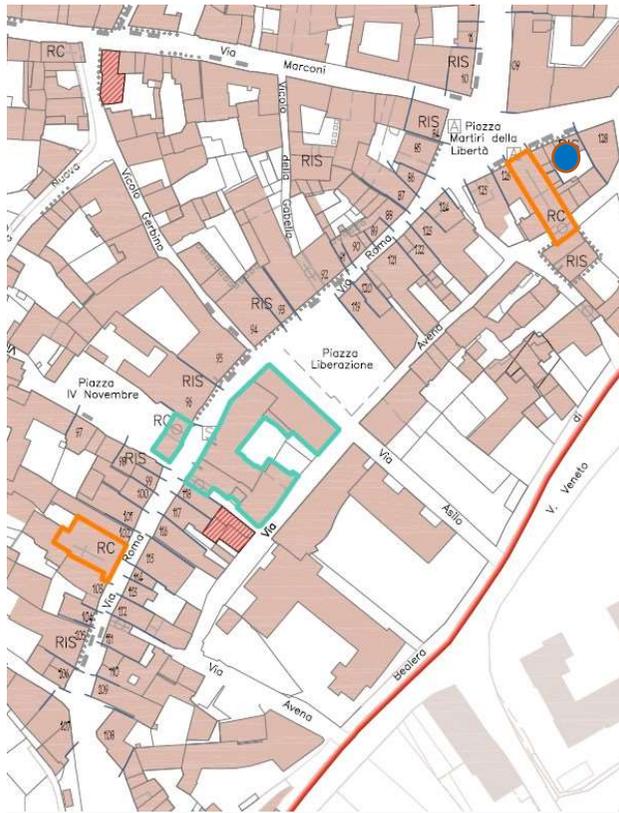
SCHEDA N. 127	AMBITO 2 – PIAZZA MARTIRI 10		
LETTURA CRITICA DELLO STATO ATTUALE DEL FRONTE		PRIME INDICAZIONI PROGETTUALI	
<p style="text-align: center;">STATO DI CONSERVAZIONE</p> <div style="display: flex; justify-content: space-around; align-items: center;"> <div style="border: 2px solid orange; padding: 5px; width: 30px; text-align: center; font-weight: bold;">I</div> <div style="border: 2px solid orange; padding: 5px; width: 30px; text-align: center; font-weight: bold;">S</div> <div style="border: 2px solid orange; padding: 5px; width: 30px; text-align: center; font-weight: bold;">B</div> </div>

<p style="text-align: center;">CLASSE DI FACCIATA</p> <ul style="list-style-type: none"> <input checked="" type="checkbox"/> DECORAZIONI ARCHITETTONICHE <input type="checkbox"/> DECORAZIONI PITTORICHE <input type="checkbox"/> SEMPLICE <input type="checkbox"/> CON PARAMENTO MURARIO A VISTA <input type="checkbox"/> ESTRANEA AL CONTESTO <input type="checkbox"/> COMPROMESSA

<p style="text-align: center;">INTERVENTO DI RESTAURO RECENTE</p> <ul style="list-style-type: none"> <input checked="" type="checkbox"/> NO <input type="checkbox"/> Sì CONFORME <input type="checkbox"/> Sì NON CONFORME 		<p style="text-align: center;">CODICI COLORE PER FACCIATE A CROMIA DEFINITA</p> <p>FONDI</p> <p>ORNATI</p>	
<p style="text-align: center;">NOTE AGGIUNTIVE\ ELEMENTI CONNOTANTI</p> <ul style="list-style-type: none"> <input type="checkbox"/> EDIFICIO CON FACCIATE SECONDARIE <input type="checkbox"/> PRESENZA DI ICONE \ AFFRESCHI <input type="checkbox"/> ALTRO <input type="checkbox"/> FACCIATA OGGETTO DI STRATIGRAFIA 		<p style="text-align: center;">ANNOTAZIONI DI PROGETTO</p> <p>Edificio risalente ai primi anni del Novecento che ha mantenuto la caratterizzazione tipologica originaria. E' caratterizzato da un' apparato decorativo in rilevato.</p> <p>Nell'ottica di un intervento di riqualificazione del fronte si prescrive il mantenimento degli elementi coerenti, della tipologia del fronte e una corretta scansione cromatica degli ornati.</p>

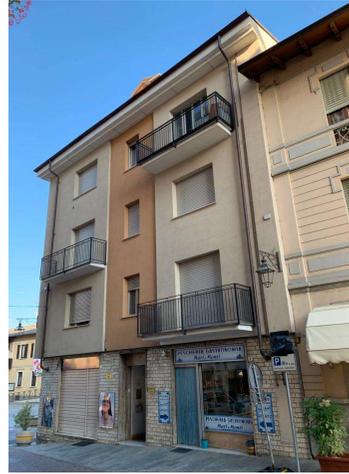
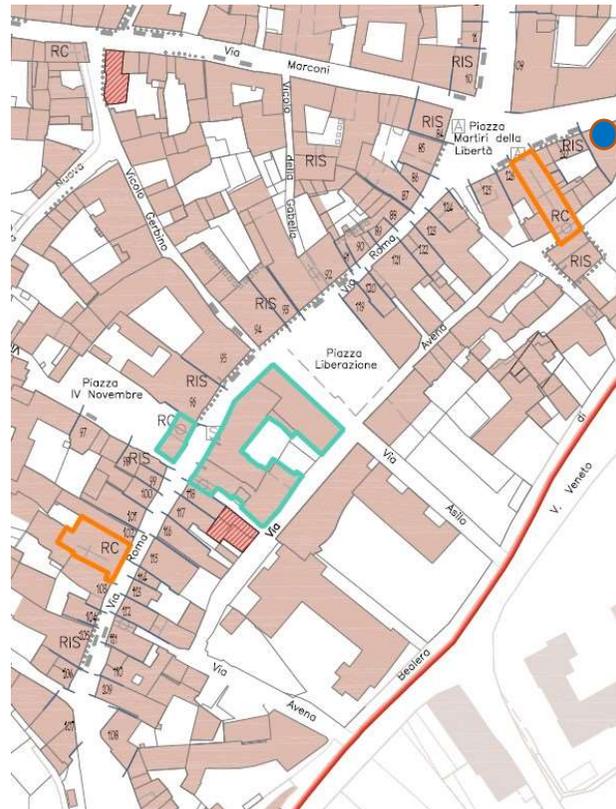
SCHEDA N. 128	AMBITO 2 – PIAZZA MARTIRI 3 -4-5	
LETTURA CRITICA DELLO STATO ATTUALE DEL FRONTE		PRIME INDICAZIONI PROGETTUALI
STATO DI CONSERVAZIONE		TIPOLOGIA DI FACCIATA
<div style="display: flex; justify-content: space-around; align-items: center;"> <div style="border: 2px solid orange; padding: 5px; font-weight: bold; font-size: 24px;">I</div> <div style="border: 2px solid orange; padding: 5px; font-weight: bold; font-size: 24px;">S</div> <div style="border: 2px solid orange; padding: 5px; font-weight: bold; font-size: 24px;">B</div> </div>		<input type="checkbox"/> DECORAZIONI ARCHITETTONICHE <input type="checkbox"/> DECORAZIONI PITTORICHE <input checked="" type="checkbox"/> SEMPLICE A CROMIA DEFINITA <input type="checkbox"/> SEMPLICE A CROMIA NON DEFINITA <input type="checkbox"/> CON PARAMENTO MURARIO A VISTA
CLASSE DI FACCIATA		CROMIA DEFINITA
<input type="checkbox"/> DECORAZIONI ARCHITETTONICHE <input type="checkbox"/> DECORAZIONI PITTORICHE <input type="checkbox"/> SEMPLICE <input type="checkbox"/> CON PARAMENTO MURARIO A VISTA <input checked="" type="checkbox"/> ESTRANEA AL CONTESTO <input type="checkbox"/> COMPROMESSA		FONDI CSB 02 – CSB 03 ORNATI

INTERVENTO DI RESTAURO RECENTE		ANNOTAZIONI DI PROGETTO
<input checked="" type="checkbox"/> NO <input type="checkbox"/> Sì CONFORME <input type="checkbox"/> Sì NON CONFORME		Edificio compreso nella produzione edilizia della seconda metà del XX secolo. Il fronte sia per la composizione, sia per la finitura e i materiali utilizzati appare estranea al contesto storico. Nel caso di manutenzione straordinaria del fronte, si consiglia un colore neutro per il fondo facciata, da scegliersi nella Tavolozza dei Colori di Borgo San Dalmazzo; relativamente ai ferri, ai legni e agli altri elementi accessori ci si dovrà attenere alla Normativa Generale per il Piano Colore e di Riqualificazione delle Facciate e alla Tabella delle Combinazioni Cromatiche.
NOTE AGGIUNTIVE\ ELEMENTI CONNOTANTI		
<input checked="" type="checkbox"/> EDIFICIO CON FACCIATE SECONDARIE <input type="checkbox"/> PRESENZA DI ICONE \ AFFRESCHI <input type="checkbox"/> ALTRO <input type="checkbox"/> FACCIATA OGGETTO DI STRATIGRAFIA
